INFORME SOBRE TRASLADO DE LA UNIDAD N°9 (Ex Molino) y CONDICIONES EN

UNIDAD N°5

Informe N°66 /MNP/2016

Montevideo, 11 de octubre de 2016

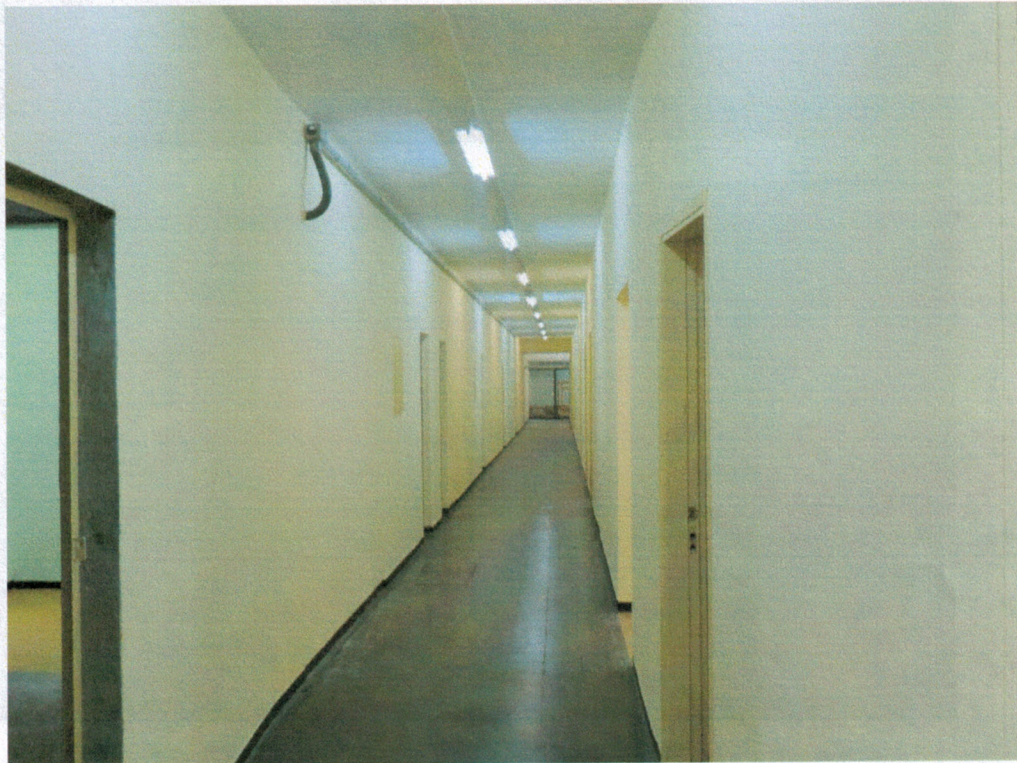
El equipo del MNP constató que las puertas de ingreso a cada una de las celdas tienen dimensiones tan estrechas que las camas de una plaza y las cunas de madera no pasan por la abertura. Los albañiles informaron durante la visita que deberán desencollarlas y armarlas nuevamente dentro de las celdas. (FOTO 1)

Foto 1 – Pasillo de Unidad 9 hacia batería de baños y duchas

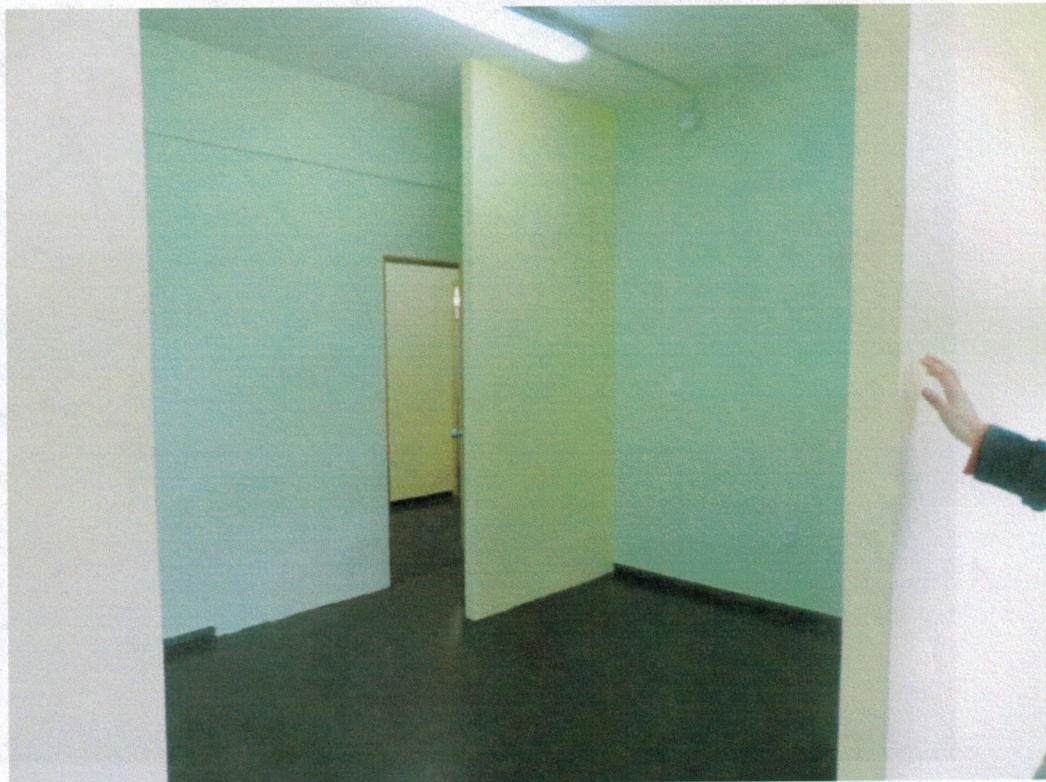
Si bien la mayoría de las habitaciones están previstas para el uso de 4 madres con sus hijos/as, las condiciones de intimidad no permiten el desarrollo de las actividades cotidianas como la lactancia y el descanso en forma adecuada. La división del espacio interno de esas celdas se realiza con dos medias paredes de yeso, siendo esta división incapaz de generar una mínima aislación de sonidos.

La batería de baños y duchas se ubica en el sector oeste, por lo que desde las celdas ubicadas más al este de la construcción, las mujeres deben trasladarse aproximadamente unos 50 metros para la higiene personal (FOTO 2). No existen

Foto 2 – Vista de celda con detalle de separación de yeso, para cuatro mujeres con hijos/as

2. Garantizar que las mujeres y sus hijos/as cuenten con el espacio vital mínimo y adecuado a sus necesidades, por tal motivo no debiera disponerse el alojamiento de cuatro mujeres en una misma celda.

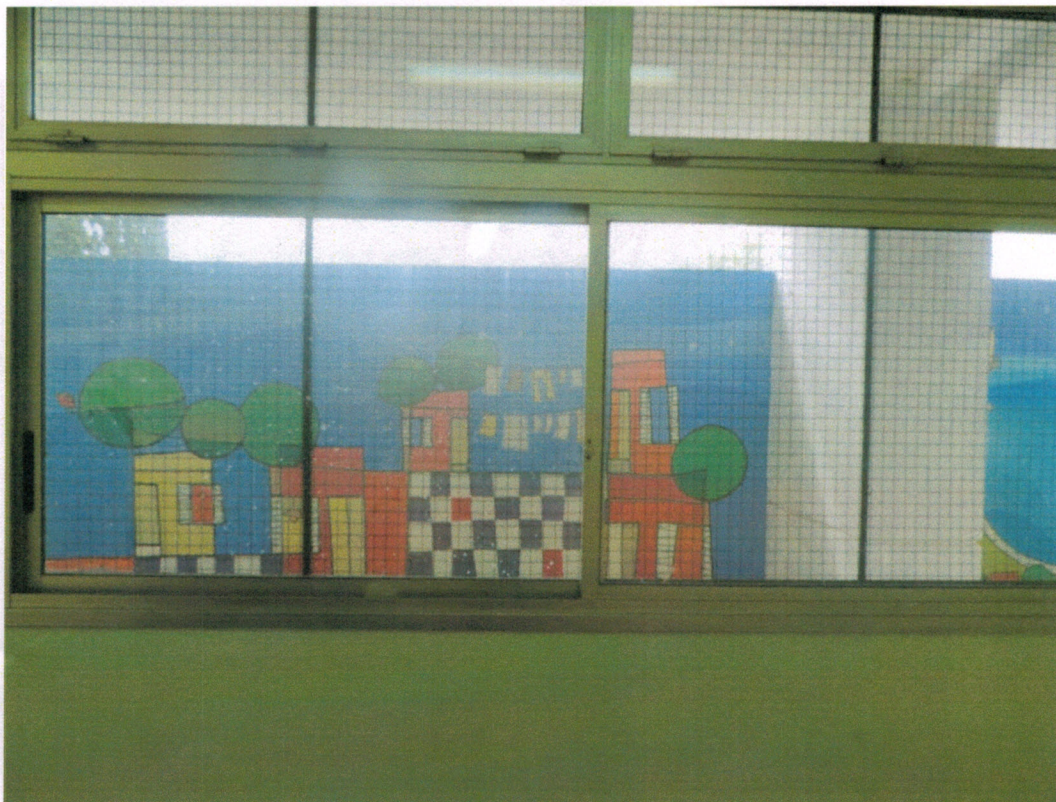
Finalmente se constató un acabado prolijo en la pintura de paredes, el diseño de murales y otros detalles estéticos. Esto contrasta con la precariedad de los materiales de construcción empleados (utilización de yeso para la separación de espacios en celdas, compensado de madera para puertas y rejas de escasa densidad). Este aspecto, además de las dificultades funcionales, hace prever una escasa durabilidad del mantenimiento del lugar. (FOTOS 3).

Foto 3 – Murales decorativos de Unidad 9. Vista desde celda

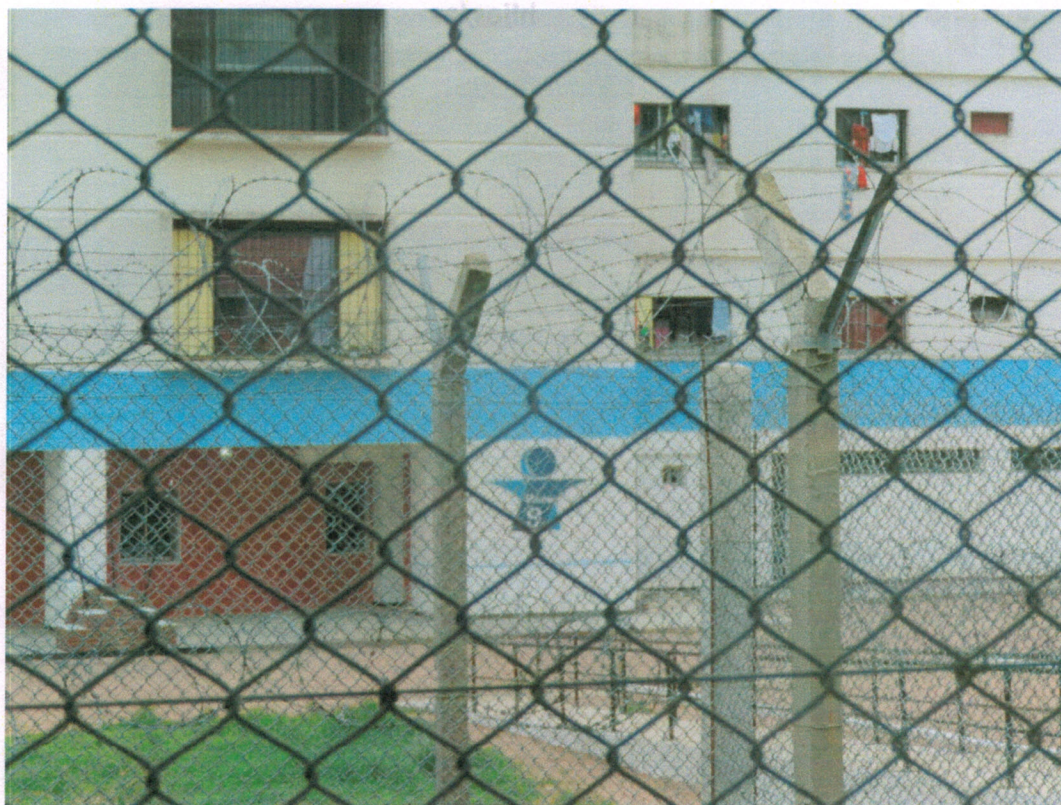
El Sector Oeste del Piso 2 tiene celdas con ventanas sobre la nueva construcción de la Unidad 9 (FOTO 4 y 5). Según el relevamiento del MNP serían ocho las mujeres que serían realojadas, pasando del Sector Oeste del Piso 2 al Piso 1 y Piso 2 Sector Este.

Foto 4– Vista exterior de ingreso a Unidad 9, ventanas de piso 1 y 2 Oeste

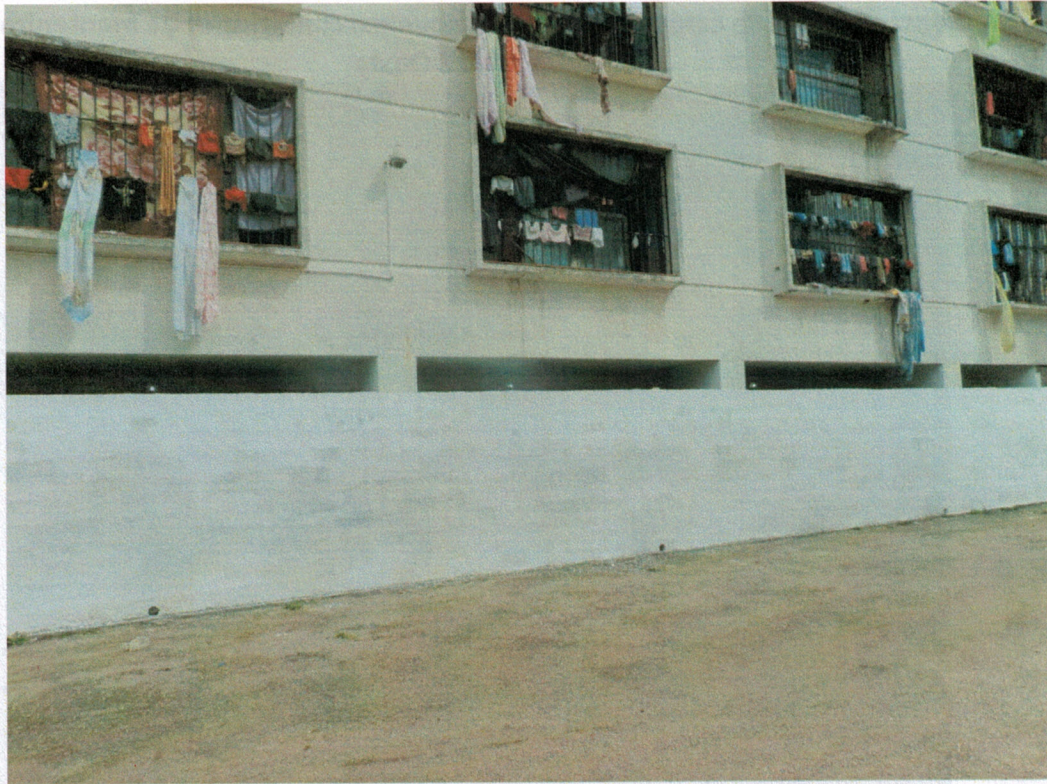
Foto 5 – Vista exterior de Piso1 y 2 Oeste

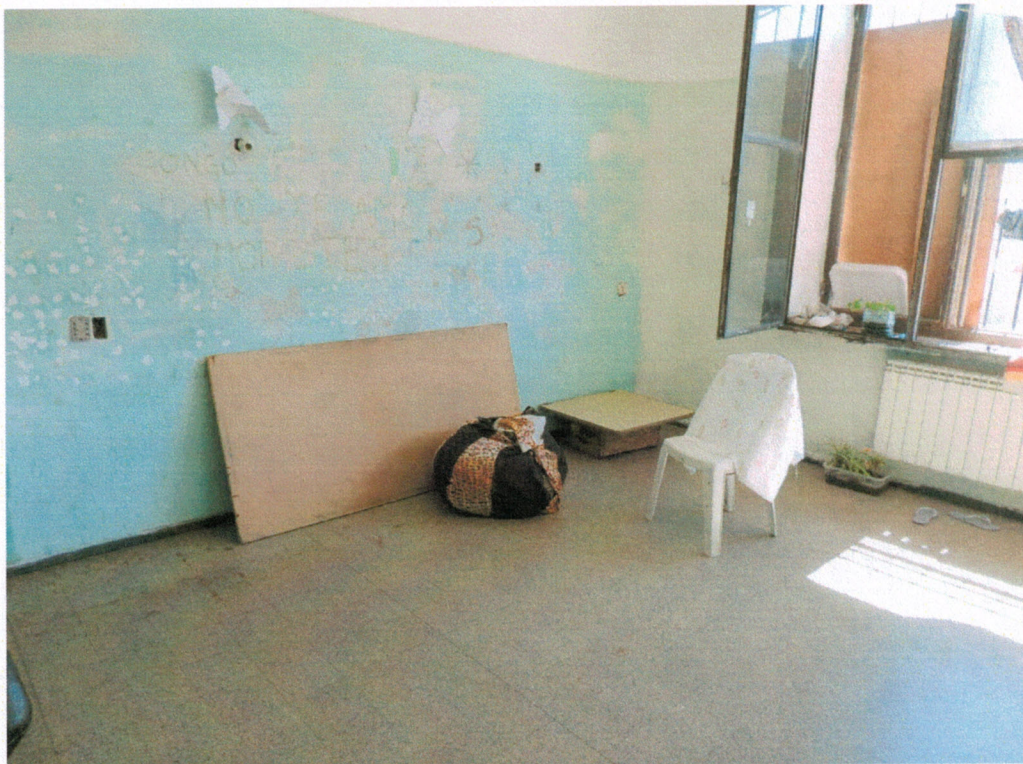
Cabe destacar que, las celdas desalojadas en el segundo piso Oeste están en buenas condiciones, contando en algunos casos con baños dentro de las celdas y con un buen

funcionamiento de la instalación sanitaria (FOTOS 6 y 7). Esa situación contrasta con el deterioro que se verifica en los otros sectores de la Unidad a los que fueron trasladadas las mujeres, y con el hecho de que se mantengan habilitados sectores en peores condiciones de infraestructura.

Foto 6 – Vista de celda, proceso de traslado de mujeres de Piso 2 Oeste

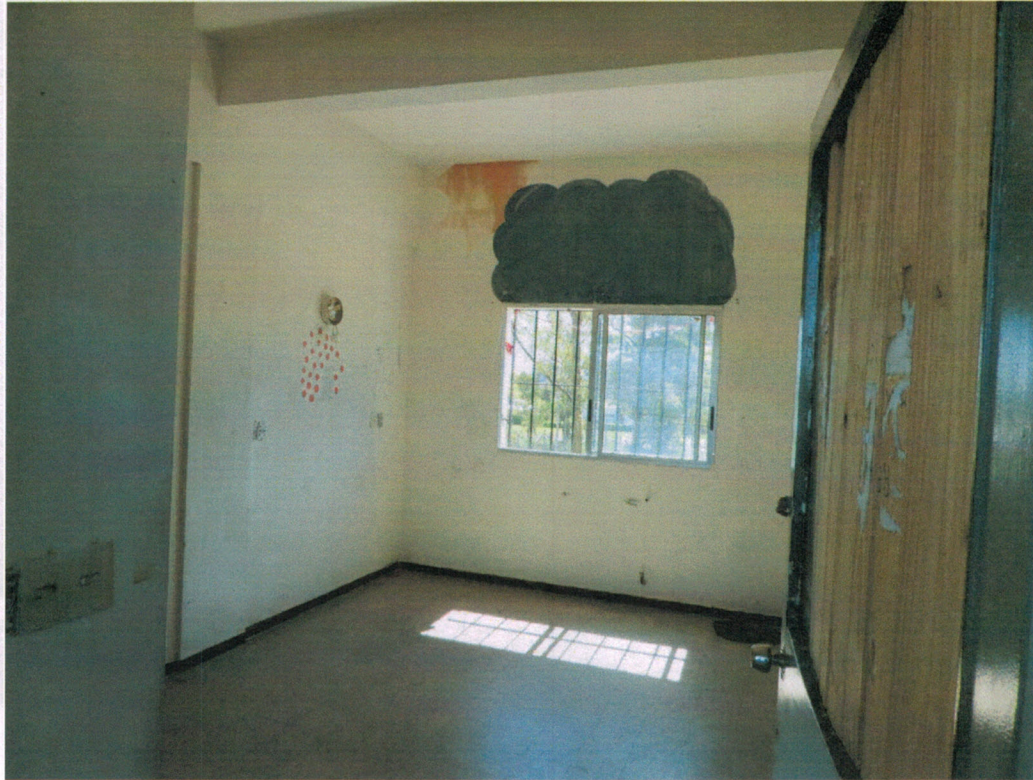
**Foto 7– Vista de celda desalojada, en buenas condiciones de mantenimiento,
Piso 2 Oeste**
