INFORME DE VISITA REALIZADA AL MODULO 12 DE LA UNIDAD DE INTERNACIÓN DE

PERSONAS PRIVADAS DE LIBERTAD N° 4 (COMCAR)

Informe N° 055/MNP/2016

Montevideo, 2 de Junio de 2016

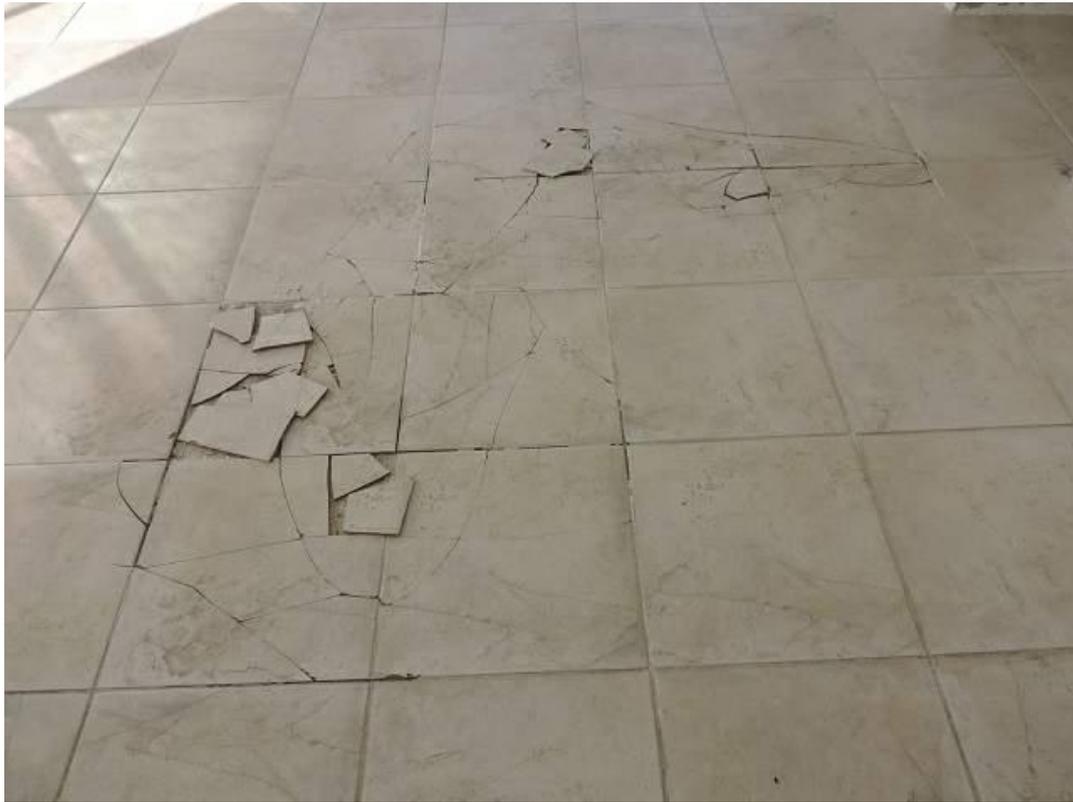
El piso cerámico que se encuentra al ingreso del módulo, según el personal, se levantó y se quebraron las baldosas sin haberse registrado un tránsito anormal en el mismo.

Foto 2: Estado del piso cerámico al ingreso

Las instalaciones son adecuadas, no obstante, deben solucionarse los problemas en la estructura que fueron observadas y prever su correcto mantenimiento.

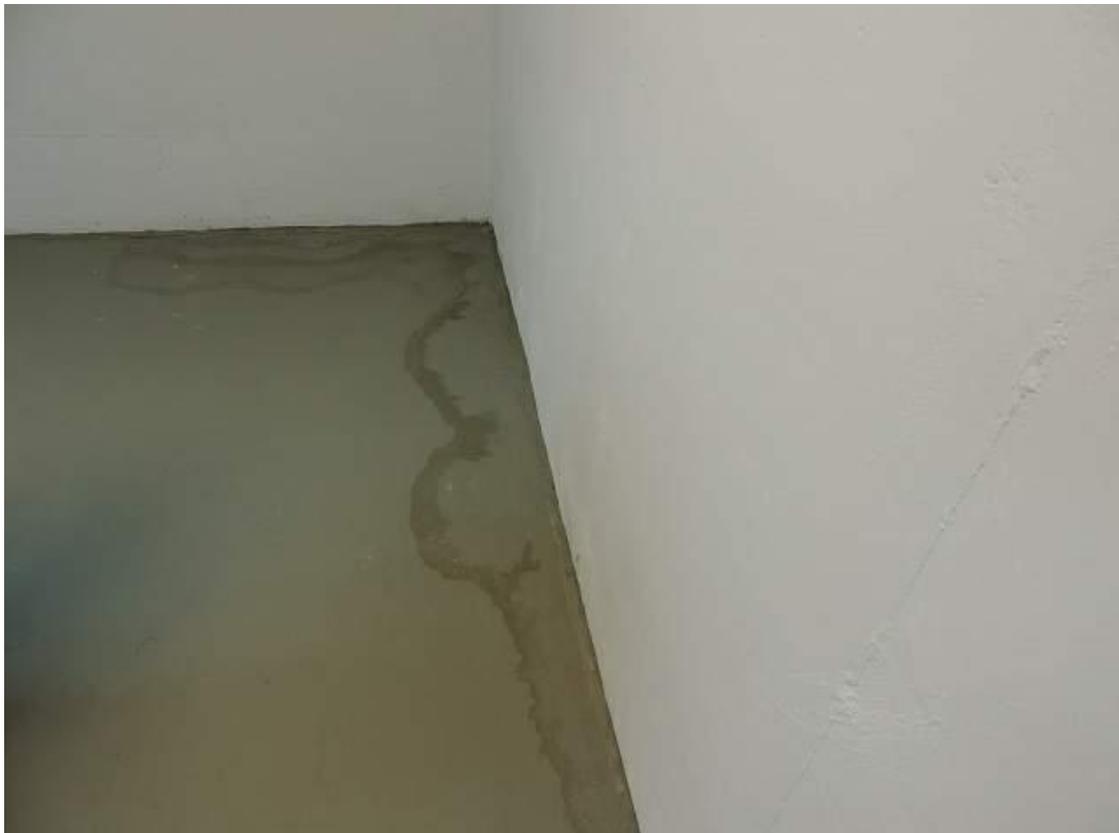
En varios lugares de la estructura se constató el ingreso de agua proveniente de las precipitaciones debido al desnivel del terreno y la consiguiente caída de agua y otros casos por motivo de la falta de protección en las aberturas.

Foto 3: Ingreso de agua en espacio interior

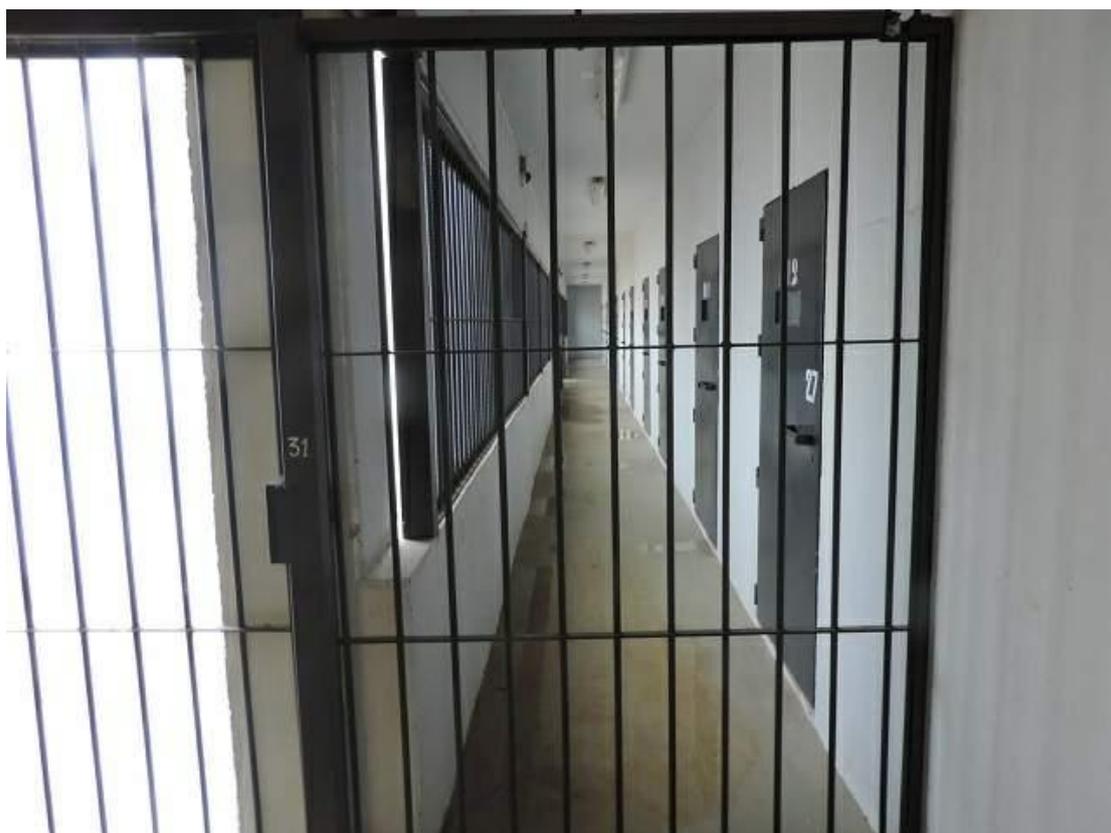
Foto 4: Ingreso de agua en celdario

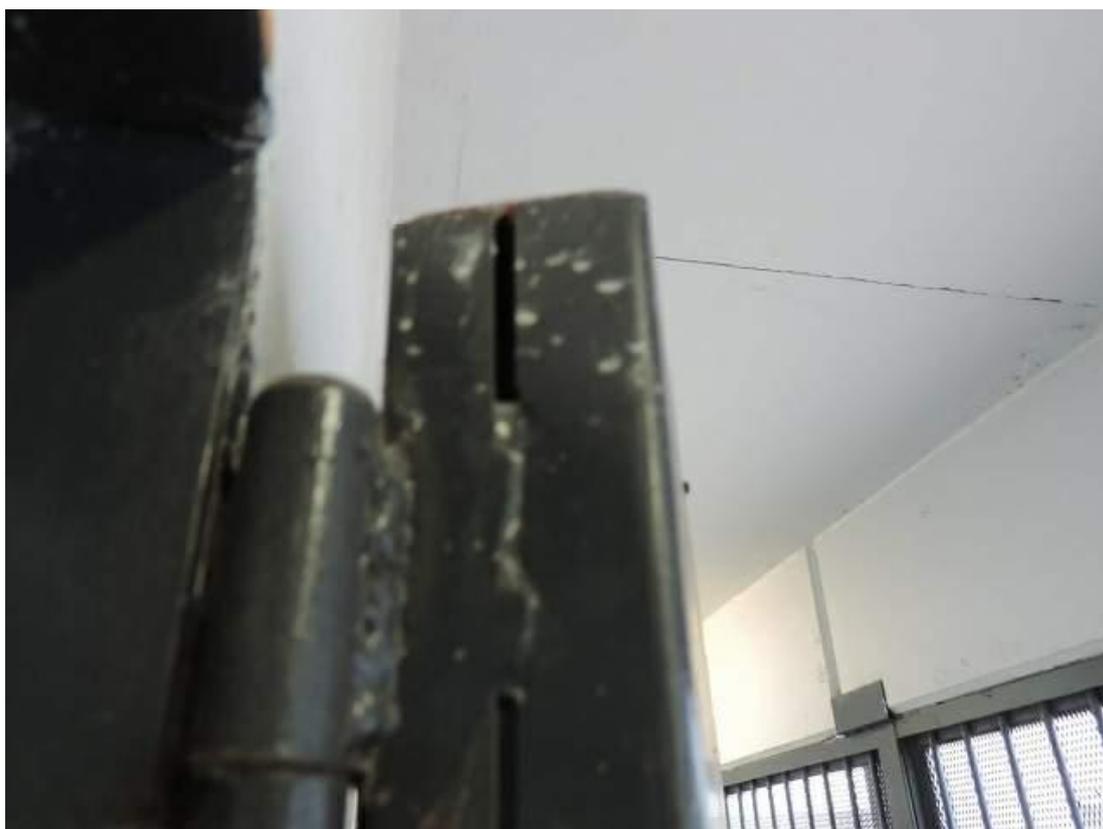
Las soldaduras de unión de las puertas de las celdas no son completas.

Foto 6: Soldaduras de la puerta principal de una de las celdas

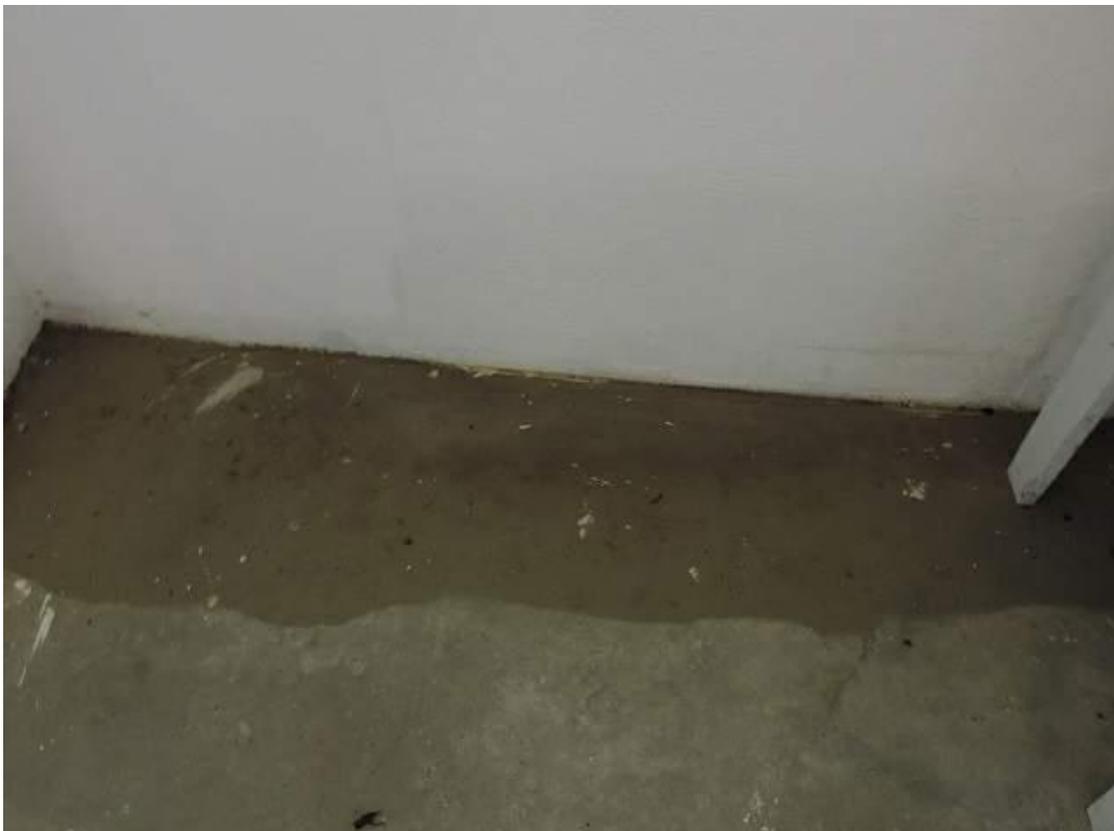
Foto 13: Área para ingreso de ppl donde ingresó agua

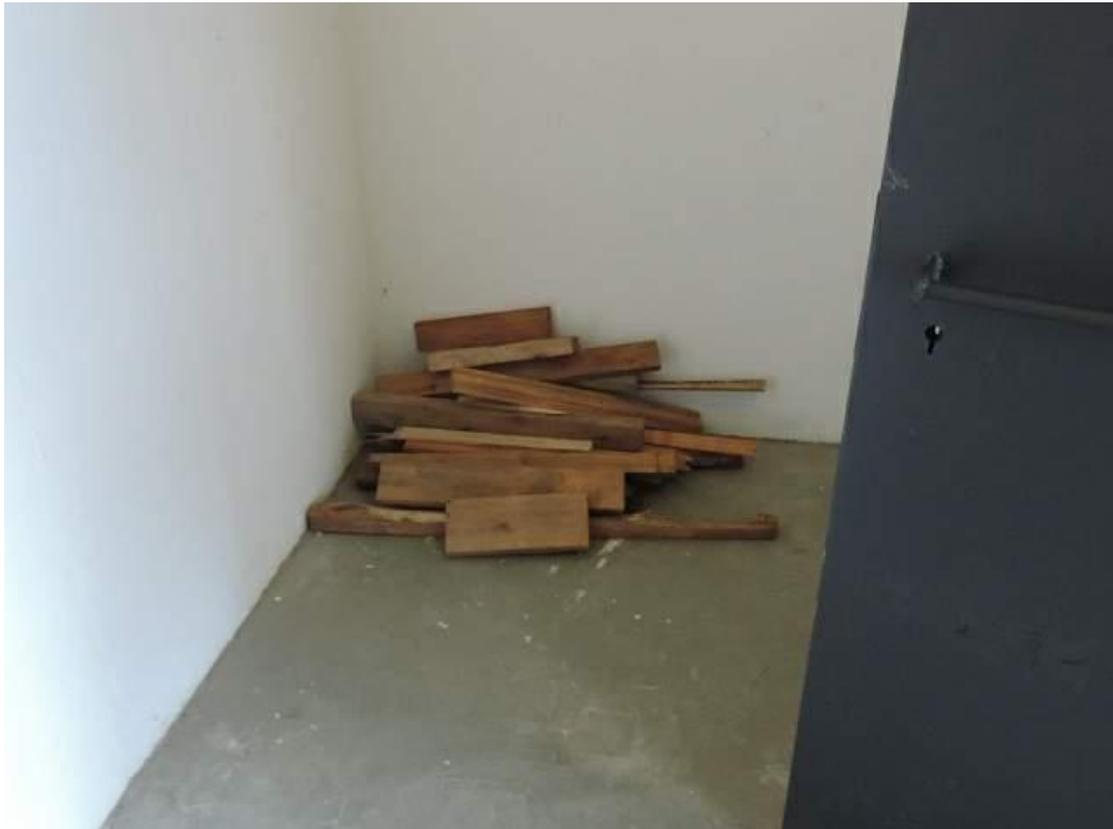
Foto 14: Área para ingreso de ppl usada como depósito

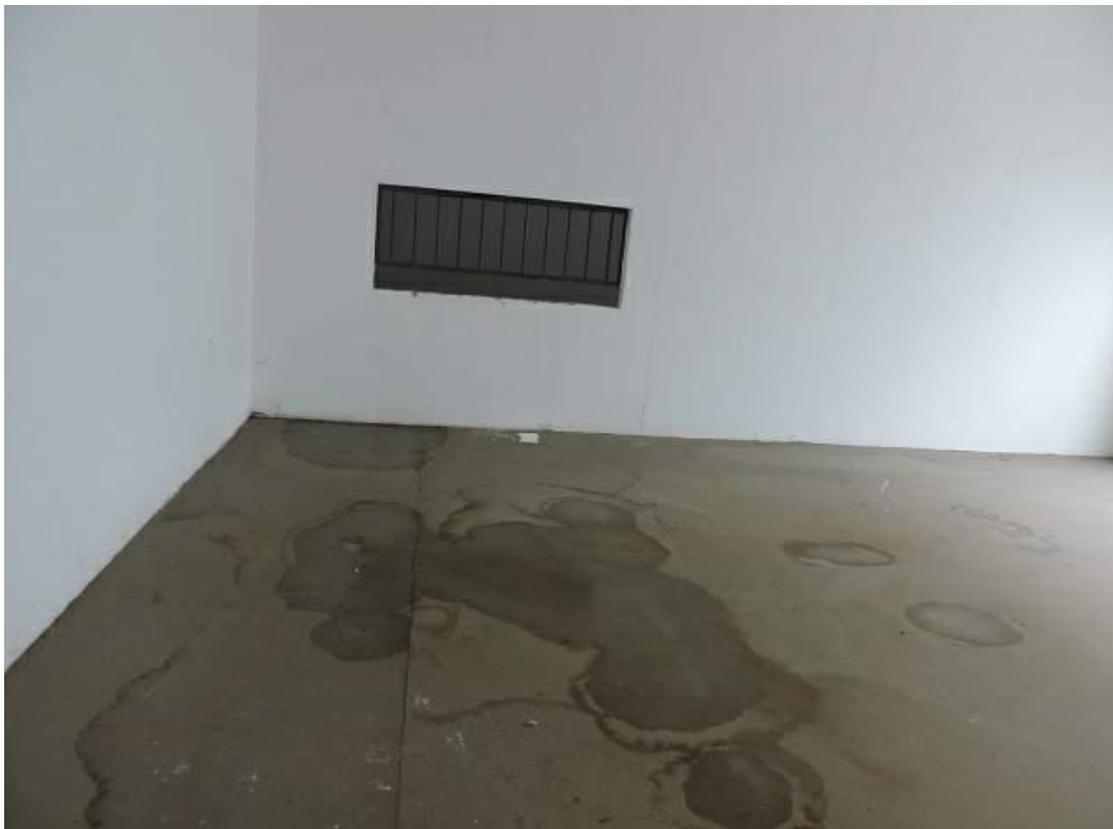
Foto 15: Espacio destinado a comedor en el cual ingreso agua

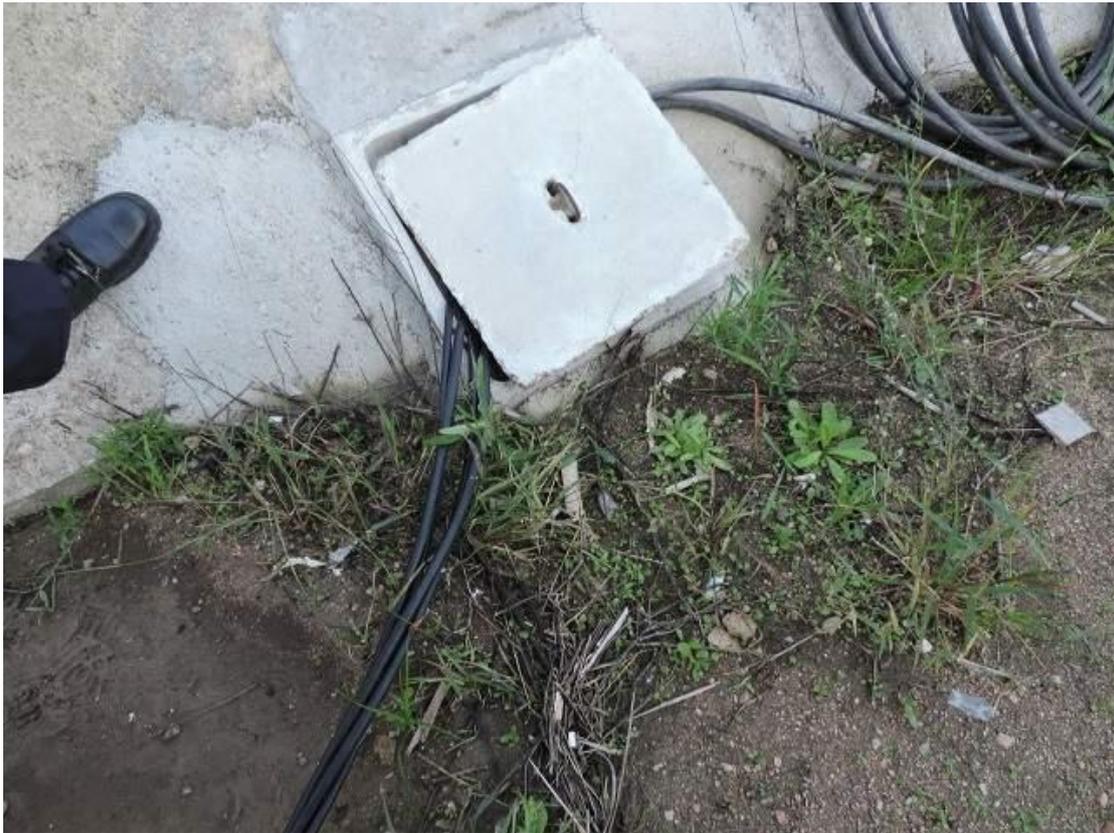
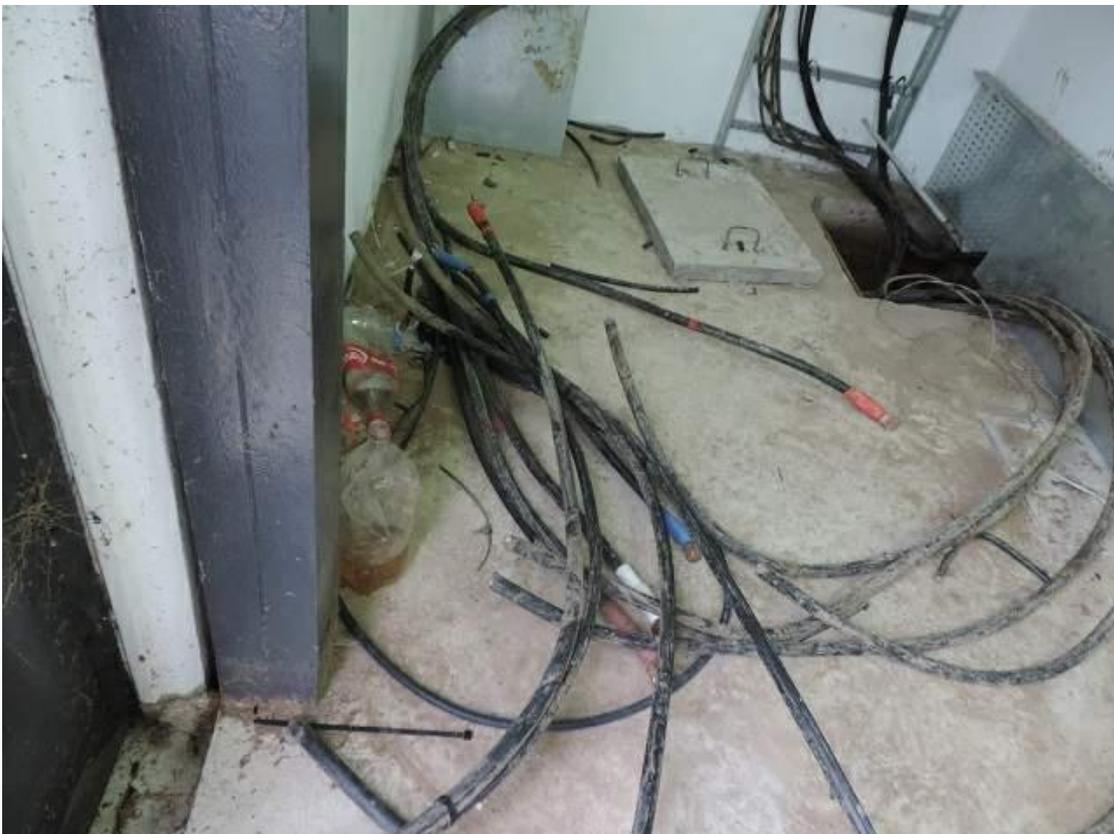
La instalación eléctrica interna del módulo no presenta problemas, aunque la conexión eléctrica desde el exterior se encuentra aún en estado precario.

Foto 16: Estado de la conexión eléctrica principal

Foto 17: Estado de la conexión eléctrica principal

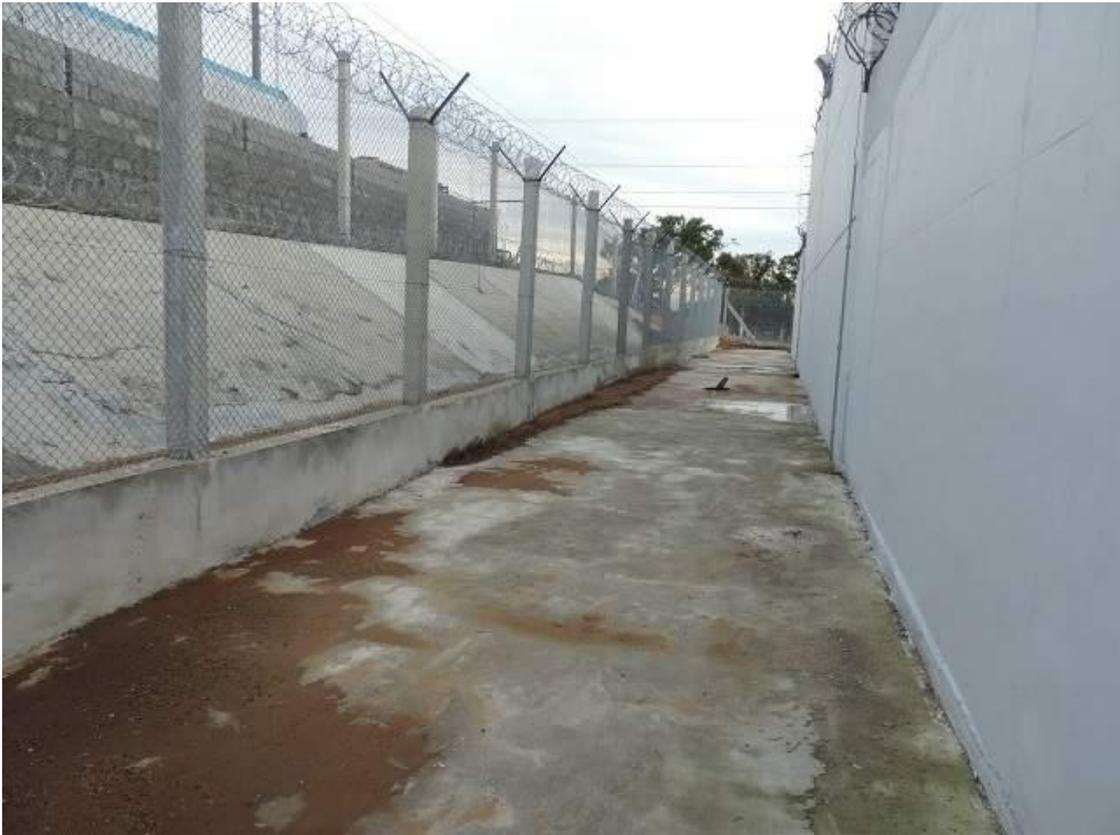
Las mismas precipitaciones produjeron un colapso en el sistema de desagües ya que éstos se taparon con la acumulación de aserrín proveniente del Polo Industrial que se deposita en la parte exterior trasera del módulo.

Foto 18: Aserrín acumulado en perímetro del módulo

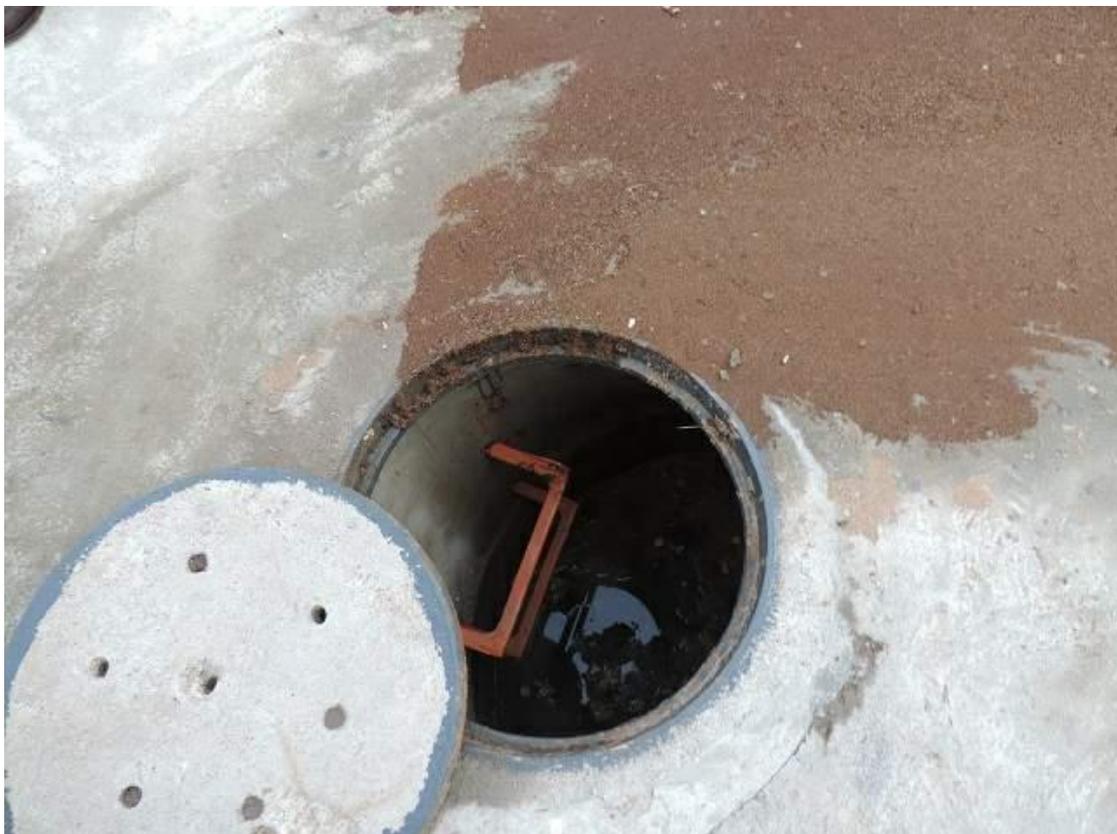
Foto 19: Desagüe que fue obstruido por agua y aserrín
