DIAGNOSTICO SOBRE EL VERTEDERO DE SALTO

Agosto de 2017

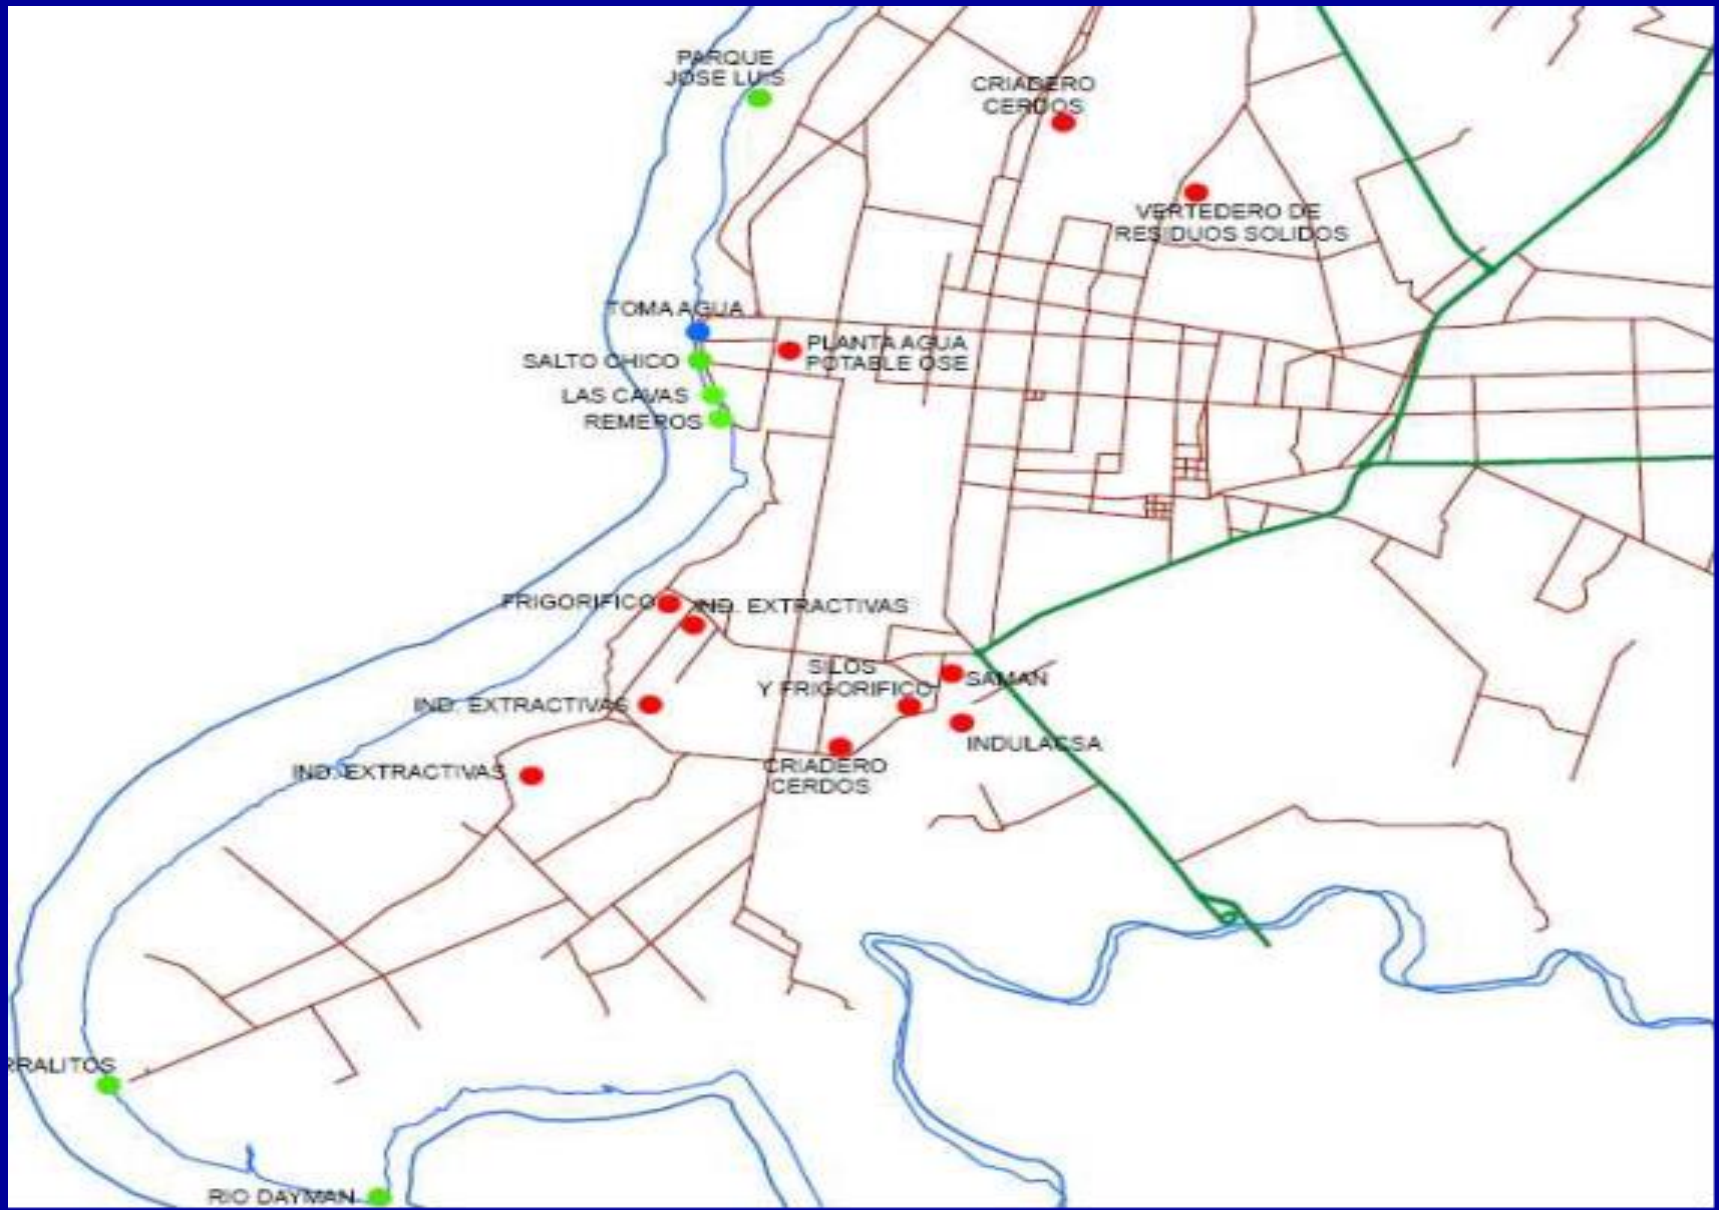
UBICACIÓN SITUACION ACTUAL

- A 80 metros al norte del afluente del Arroyo San Antonio el cual desemboca en el Río Uruguay, y distante unos 7 km de la zona urbanizada de dicha ciudad.
- La descarga en el Río Uruguay está a 10 km aguas debajo de la Represa de Salto grande y a 1km aguas arriba de la toma de para abastecimiento de agua potable a la población de Salto
