**MINISTERIO DE DEFENSA NACIONAL  
COMISION INVESTIGADORA DE ACCIDENTES E INCIDENTES DE AVIACIÓN**

Marzo 30, 2018 LV-BZP , SULS, 14:35 LT

Carpeta N° 604 Piper PA-46-350T S/N 46-92110 LimpioLux Argentina

**INFORMACION DE INCIDENTE GRAVE**

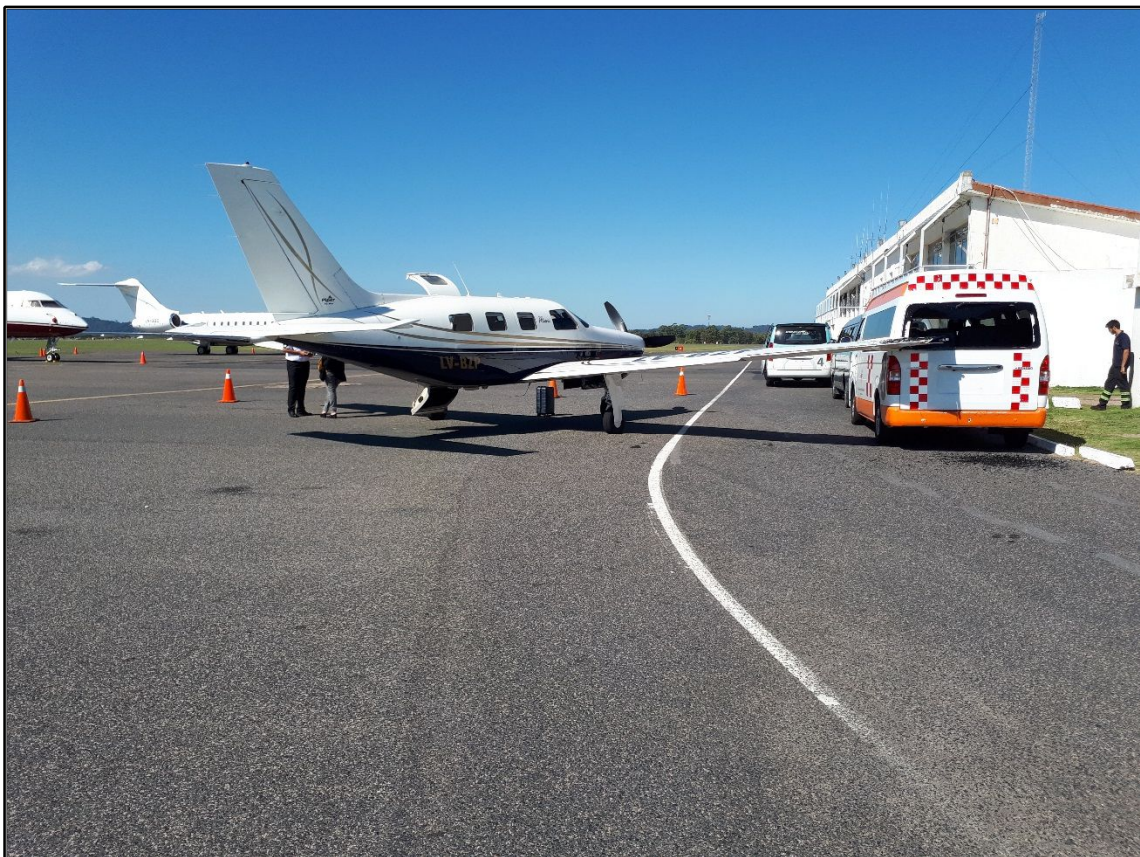
Próximo a la posición transitoria N°.1 el piloto con la aeronave en movimiento realiza la comprobación de las frecuencias seleccionadas en el equipo NAV/COM desviando la atención del control de la aeronave la cual se sale de la línea de rodaje hacia la derecha impactando más adelante con su ala derecha la parte trasera de un vehículo estacionado sin gente en el área de estacionamiento vehicular.

Como resultado de dicha colisión no hubo que lamentar lesiones en la personas intervinientes, en cambio la aeronave resulto con importantes daños en su ala derecha y el vehículo estacionado resulto también con daños importantes en su carrocería y vidrio trasero.

- La aeronave se desvía imprevistamente de su trayectoria en el rodaje e impacta contra un vehículo estacionado debidamente.
- **Causa endémica** Falta de atención en el control de la misma durante la fase de carreteo.

En la imagen se aprecia la desviación de la aeronave respecto a la línea marcada en la plataforma y como colisiona con su ala derecha contra el vehículo estacionado.

Estar siempre atento a la actitud/dirección que lleva la aeronave en todo momento, en caso de querer realizar procedimientos operacionales en las cuales tenga que quitar su vista del exterior de la aeronave solicitar estacionamiento o llegar a un punto de espera, activar el freno de parqueo y realizar tranquilamente sus chequeos
