**MINISTERIO DE DEFENSA NACIONAL
COMISION INVESTIGADORA DE ACCIDENTES E INCIDENTES DE AVIACIÓN**

INFORME PRELIMINAR Y FINAL DE INCIDENTE.

Informe del incidente ocurrido a la aeronave CX-BLW, fabricante CESSNA, modelo C-182, el día 10 de Diciembre de 2014, aproximadamente a las 10 hs.(LT), en el Aeropuerto Internacional Ángel S. Adami.

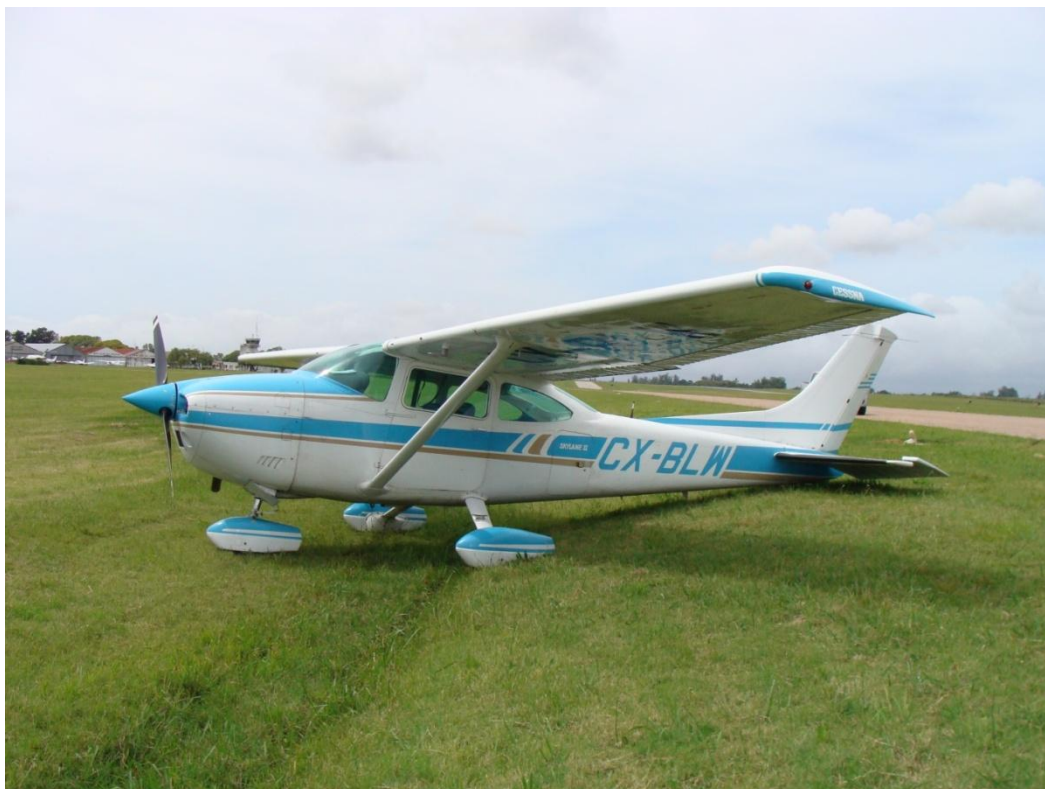
(foto tomada hacia el sur)

El piloto evaluador apaga el motor, la aeronave se detiene fuera del taxiway, en terreno blando. La hélice no hace ningún contacto con el terreno y la aeronave no sufre ningún daño.

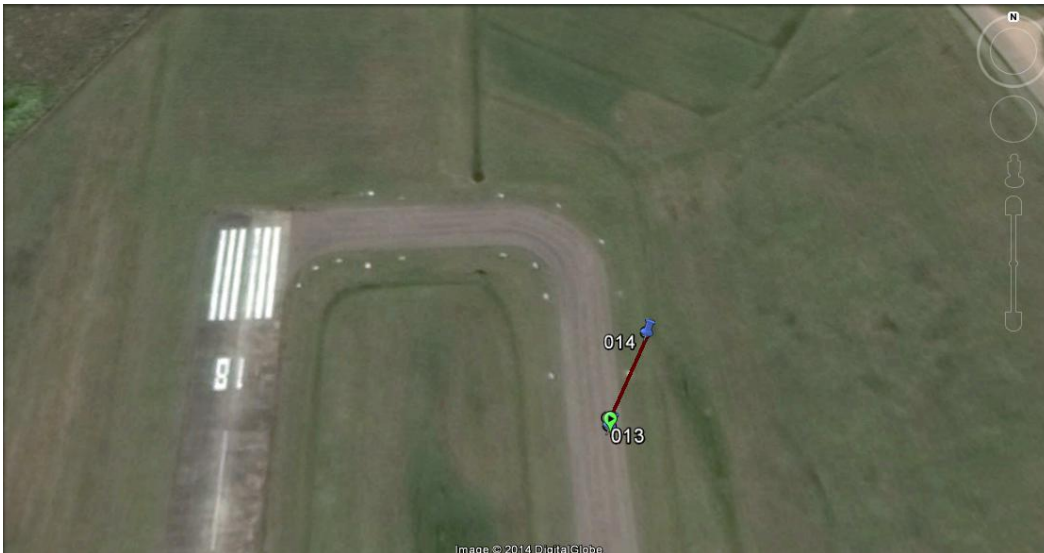
Se puede suponer que algún objeto extraño levantado por la rueda, fue el causante del frenado no deseado de la aeronave.

Punto 014, posición final de la aeronave

Punto 013, macas en la pista del frenado de la rueda derecha
