**MINISTERIO DE DEFENSA NACIONAL  
COMISION INVESTIGADORA DE ACCIDENTES E INCIDENTES DE AVIACIÓN**

Rincón de Cufré, Departamento de San José  
Montevideo, 10 de Agosto de 2016

**INFORMACION DE INCIDENTE**

Carpeta No. 591 LV-BRN (Robinson 44 Raven II)

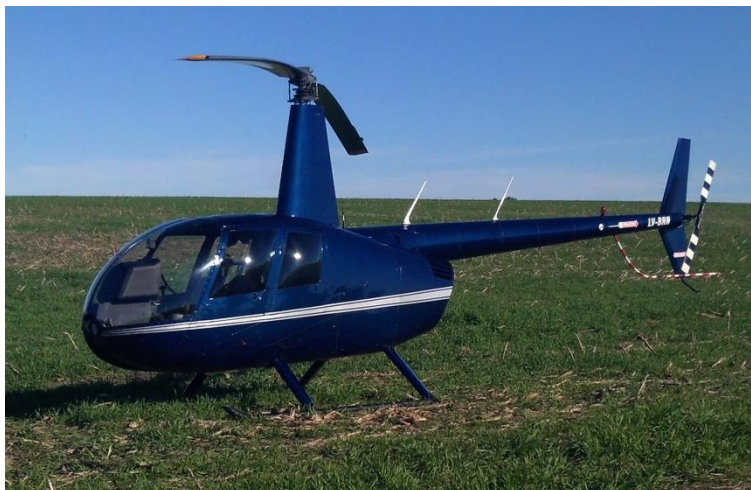
El bendix del motor de arranque y la corona, estaban con tal desgaste que impidieron hacer girar el motor.

- No minimizar las situaciones, donde se sospeche de un posible mal funcionamiento de algún sistema de la aeronave. Solicitar una consulta o inspección a mantenimiento antes de iniciar el vuelo.
- No subestimar la meteorología en la planificación del vuelo. Revisar las condiciones, tanto del destino como los alternados.
