**MINISTERIO DE DEFENSA NACIONAL  
COMISION INVESTIGADORA DE ACCIDENTES E INCIDENTES DE AVIACIÓN**

**INFORMACION DE INCIDENTE**

**Carpeta Nº 575 ( PA31 ) Matrícula LV-JGW**

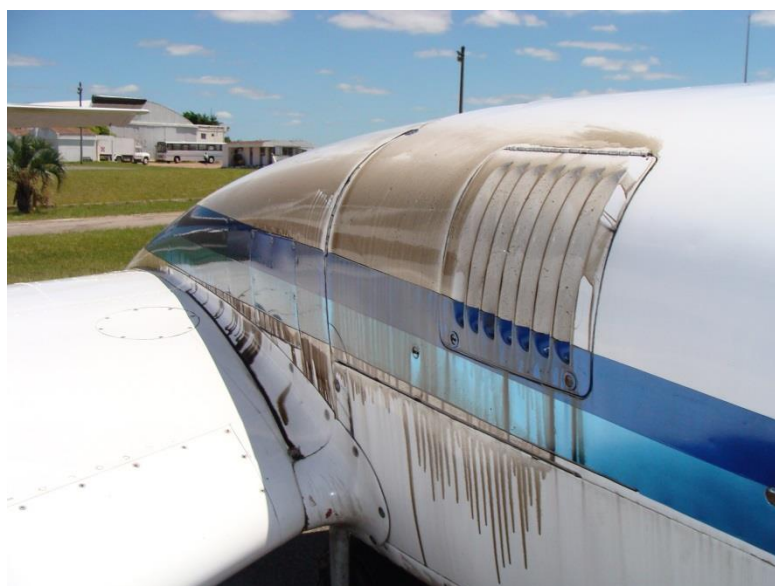
La tripulación disminuye la potencia del motor y observa una pérdida de aceite en el carenado del motor izquierdo. Seguidamente coloca en bandera la hélice y se corta el motor.

Vista de adelante hacia atrás del motor izquierdo

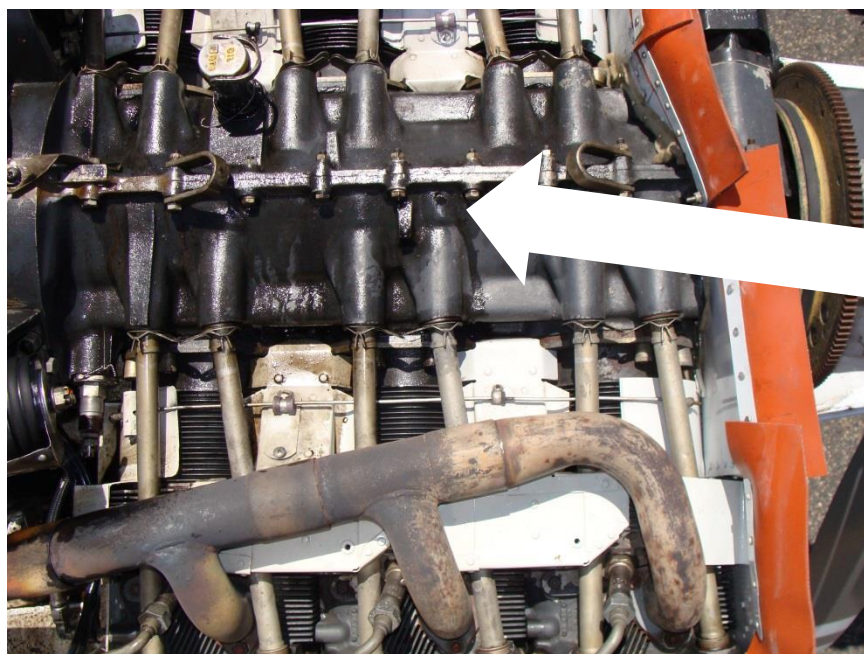
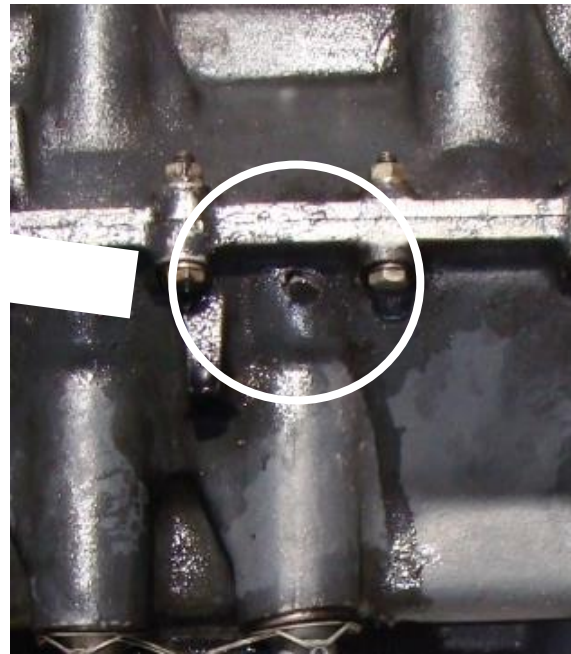
- Se inspeccionó el motor encontrándose un orificio en el block.
