**COMISIÓN INVESTIGADORA DE ACCIDENTES E
INCIDENTES DE AVIACIÓN (C.I.A.I.A.)**

INFORME FINAL

No. 549

**CESSNA A 188 B
CX-BVK-R**

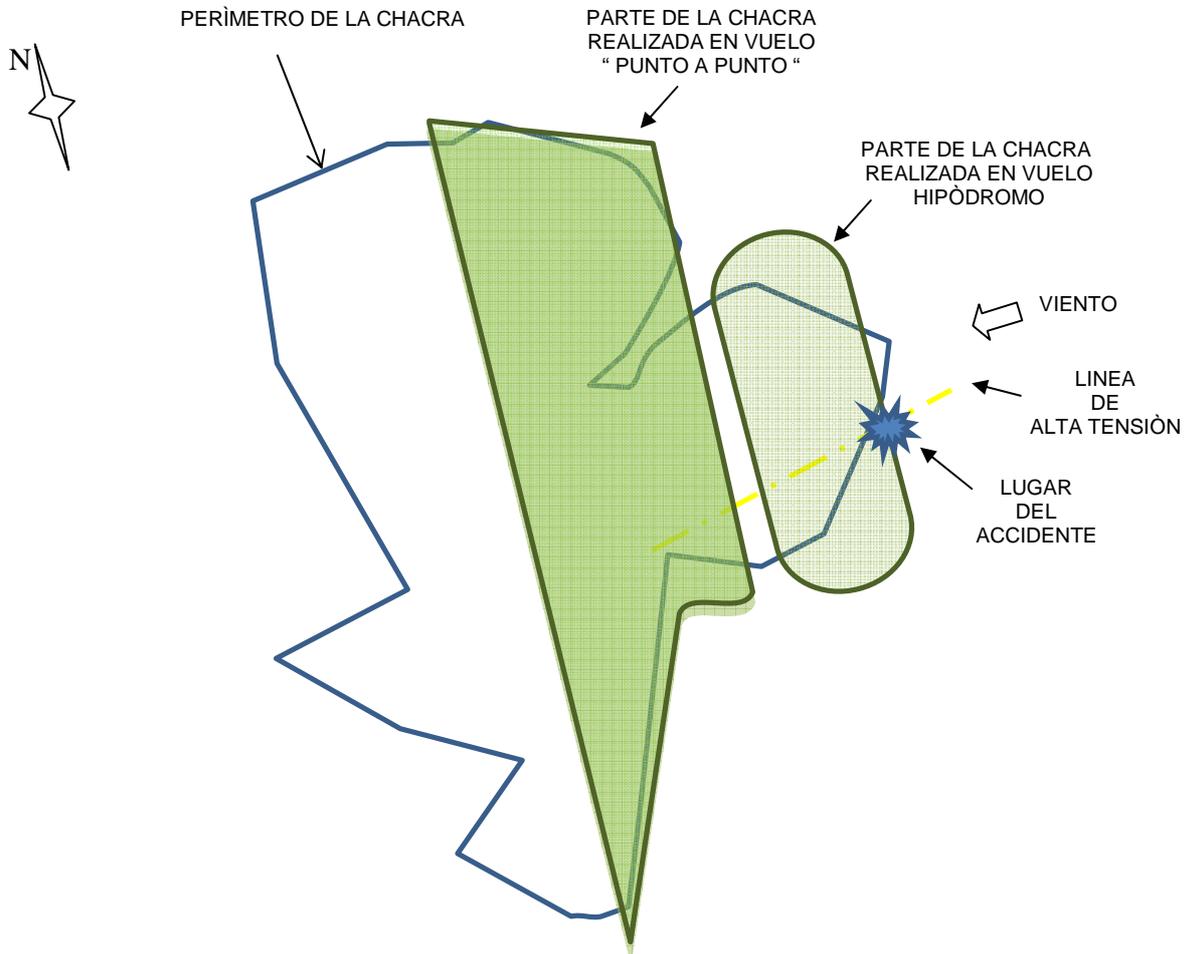
Para la operación el piloto disponía de un equipo GPS programado, el cual le indicaba el trazado de los vuelos que tenía que realizar sobre el cultivo, donde en una primera instancia empleó el padrón de “hipódromo” haciendo las pasadas con rumbo W a E, con el viento de los 90°, luego un “de punto a punto” teniendo en cuenta siempre la ubicación de las torres de alta tensión y en última instancia decidió volver al de “hipódromo” debido a como estaba orientado el cultivo, donde tenía que saltar las torres cuando en el séptimo vuelo en momentos en que se aprestaba a realizar la curva para enfrentar el cultivo con dirección S a N, vio que tenía que realizar unos ajustes en el GPS debido a que le estaba indicando que iba a repetir una pasada ya realizada, donde la aeronave comienza a perder altura y de pronto al observar hacia afuera ve los cables de las líneas de alta tensión muy cercanas a él, las cuales no puede sortear impactando contra los mismos.

En el ANEXO 1 se muestra las pasadas de la aeronave.

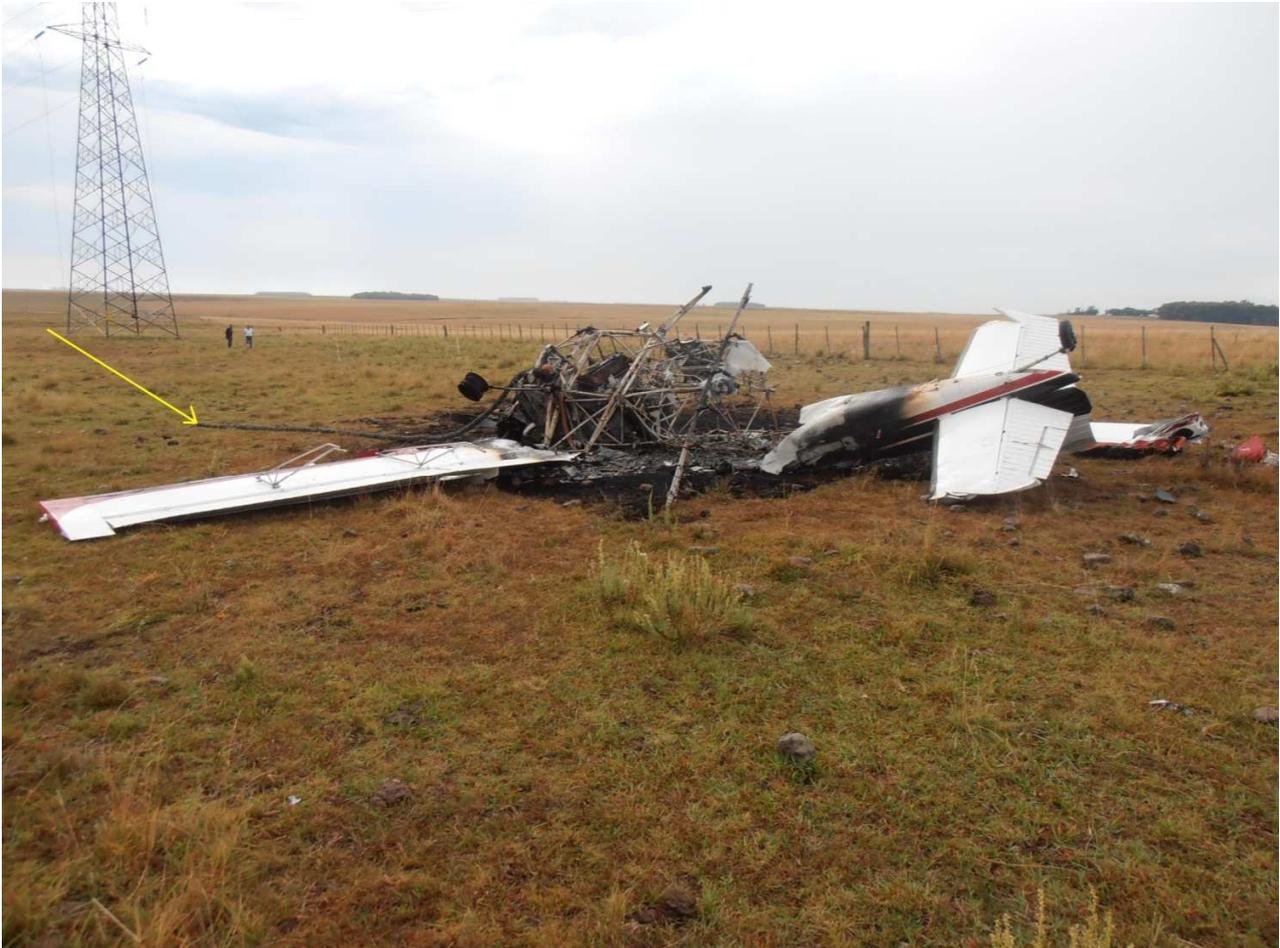
La distribución de los restos indica que la aeronave había impactado con el terreno con ligera inclinación de alabeo hacia la derecha y con elevado ángulo de impacto. Todos se encontraron agrupados en especial el motor, el fuselaje y la cola que se encontraban en un radio de 10 metros aproximadamente.

El estado final del tendido eléctrico y las marcas dejadas por el mismo en la aeronave, evidencian que en el momento en que tuvo lugar el impacto, el cable se encontraba por debajo del plano derecho de la aeronave y casi perpendicular al eje longitudinal de la aeronave. El primer contacto del cable fue con el tren principal derecho y posterior al mismo con el plano derecho, donde se ejerció la resistencia al vuelo, precipitándose contra el terreno al suelo con apreciable velocidad vertical, quedando invertida.

La aeronave impacta contra las líneas de alta tensión con un rumbo N, quedando con un rumbo final de 046°.

En el ANEXO 2 se muestra como quedó la aeronave y el cable de alta tensión
