INFORME FINAL

Nº 555

**AIR TRACTOR
AT 502-B**

MATRÍCULA CX-QCH-R

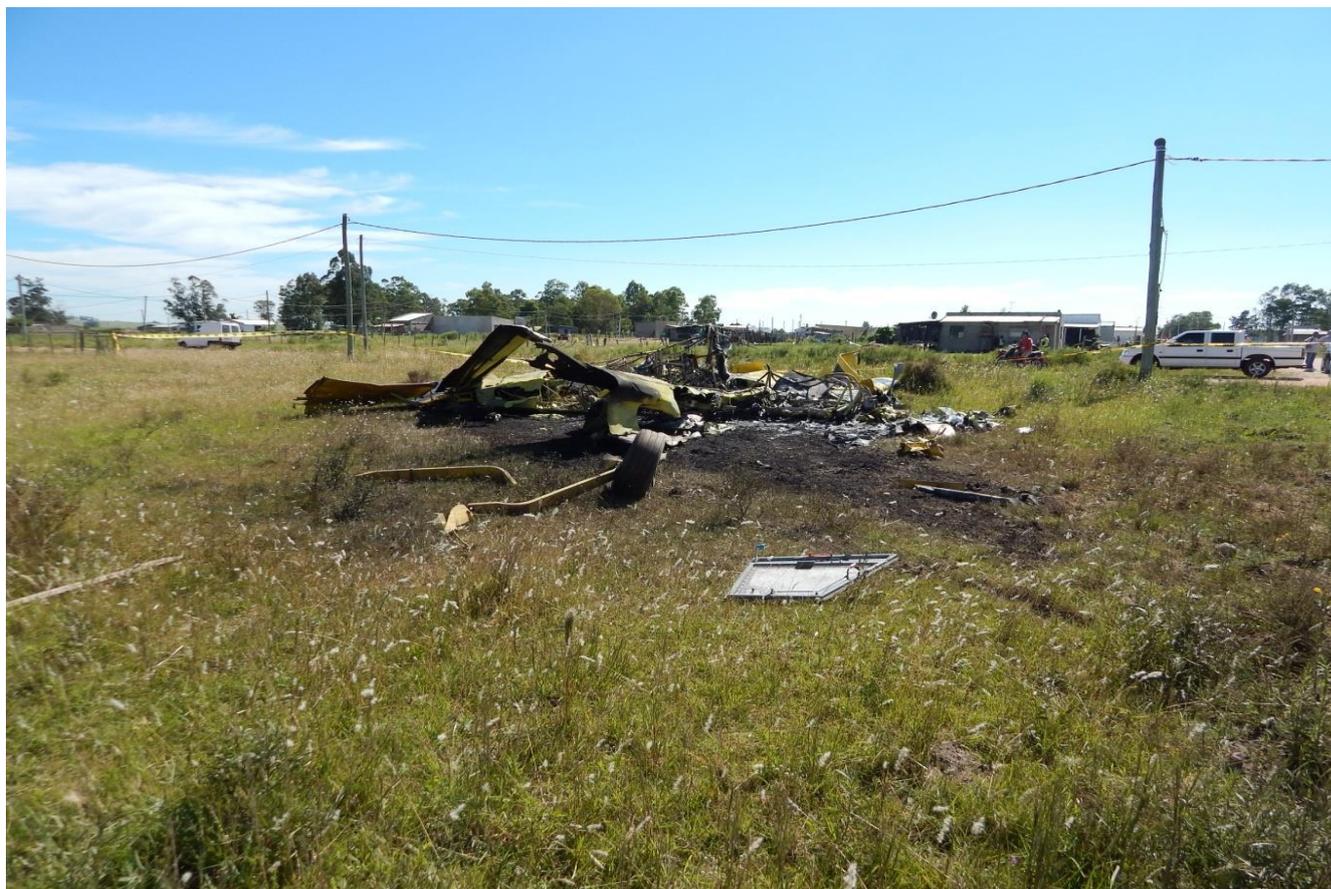
Foto 1. Vista de la posición final de la aeronave siniestrada.

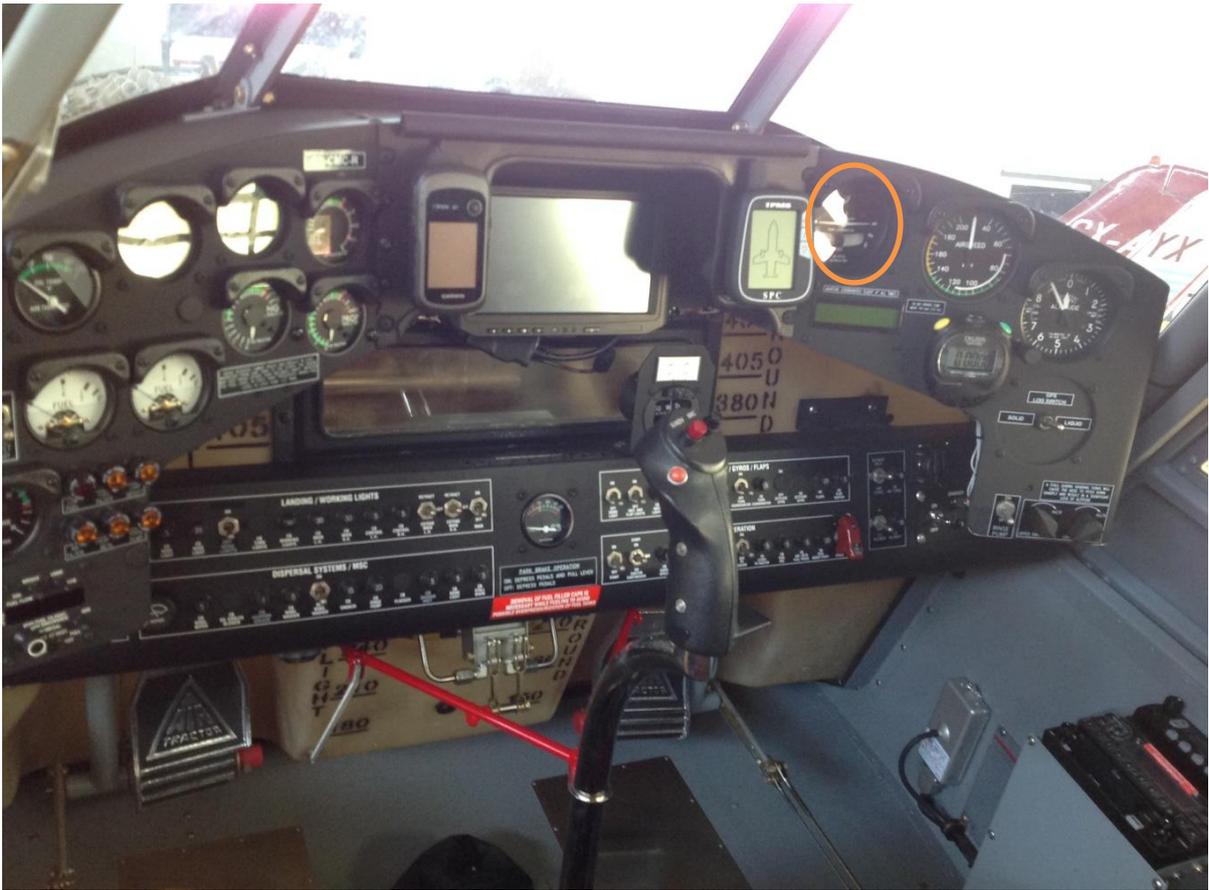
No poseía instrumento de Horizonte Artificial.

Foto perteneciente a la cabina del CX-CMC-R, el cual estaba equipado de manera idéntica al CX-QCH-R, como referencia de la actitud de vuelo el piloto cuenta solamente con un indicador de viraje y coordinación (círculo naranja).

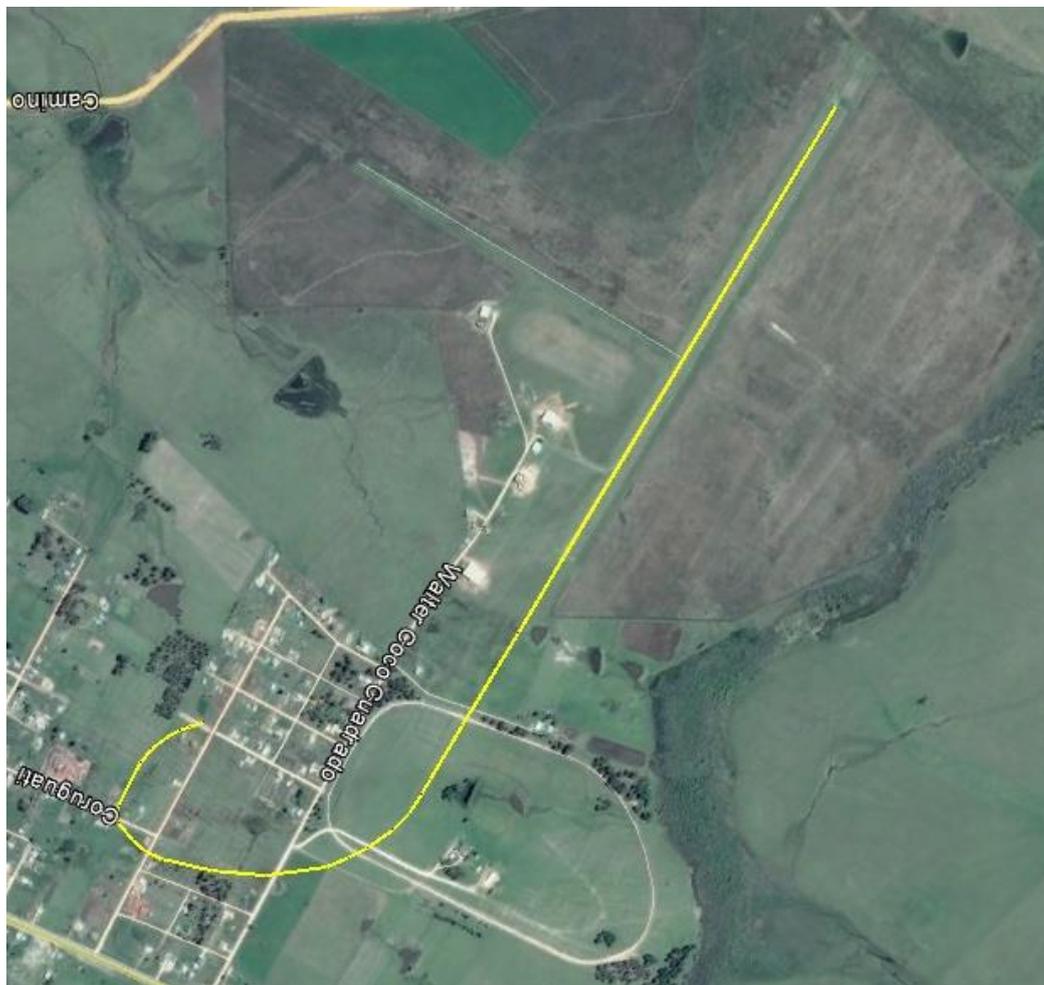
La línea amarilla muestra el posible recorrido de la aeronave desde que inició la carrera de despegue, hasta que impactó contra la superficie del terreno.

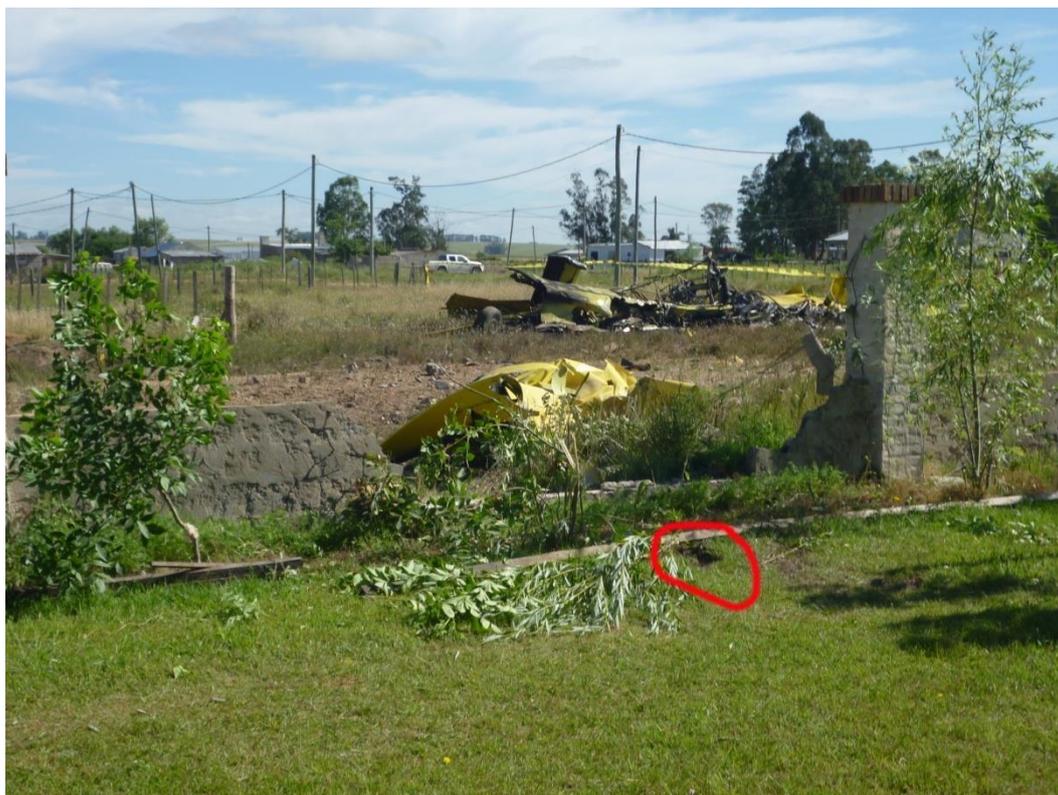
de impacto del ala derecha mencionada y el corte en una planta del terreno adyacente a la huella de impacto) que la aeronave accidentada, solo pudo producir los reducidos daños en la cerca, si al momento de la colisión con esta, volaba con su ala derecha baja en ángulo de 40/45° aproximadamente, con respecto al plano de tierra.

Foto 2. Se muestra el impacto del ala derecha primero contra el suelo (Círculo rojo) y luego contra el muro de concreto.

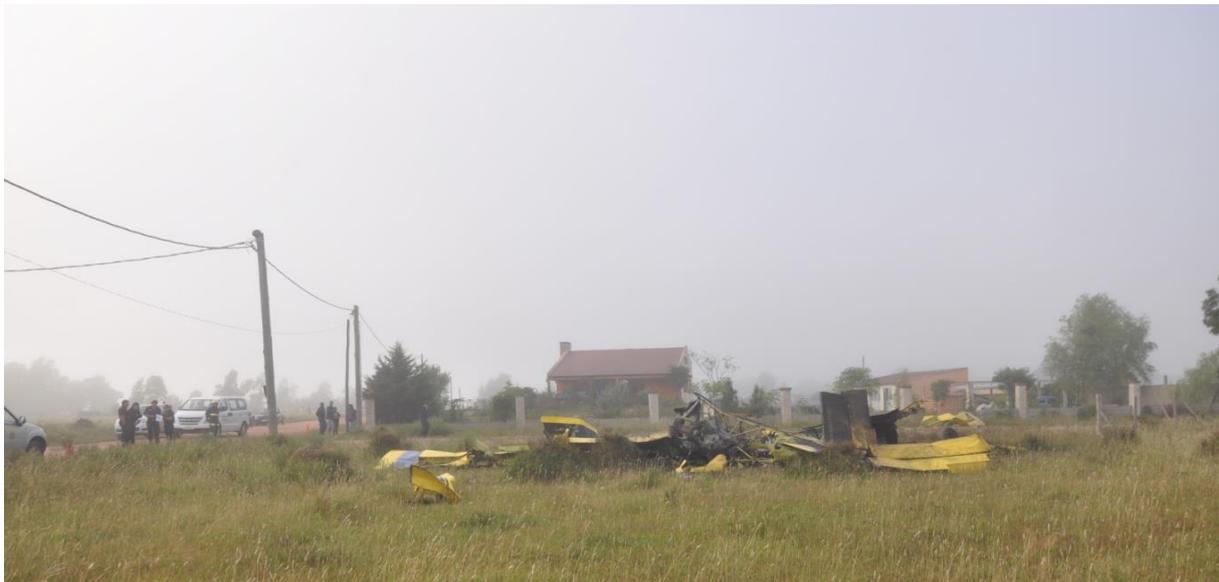
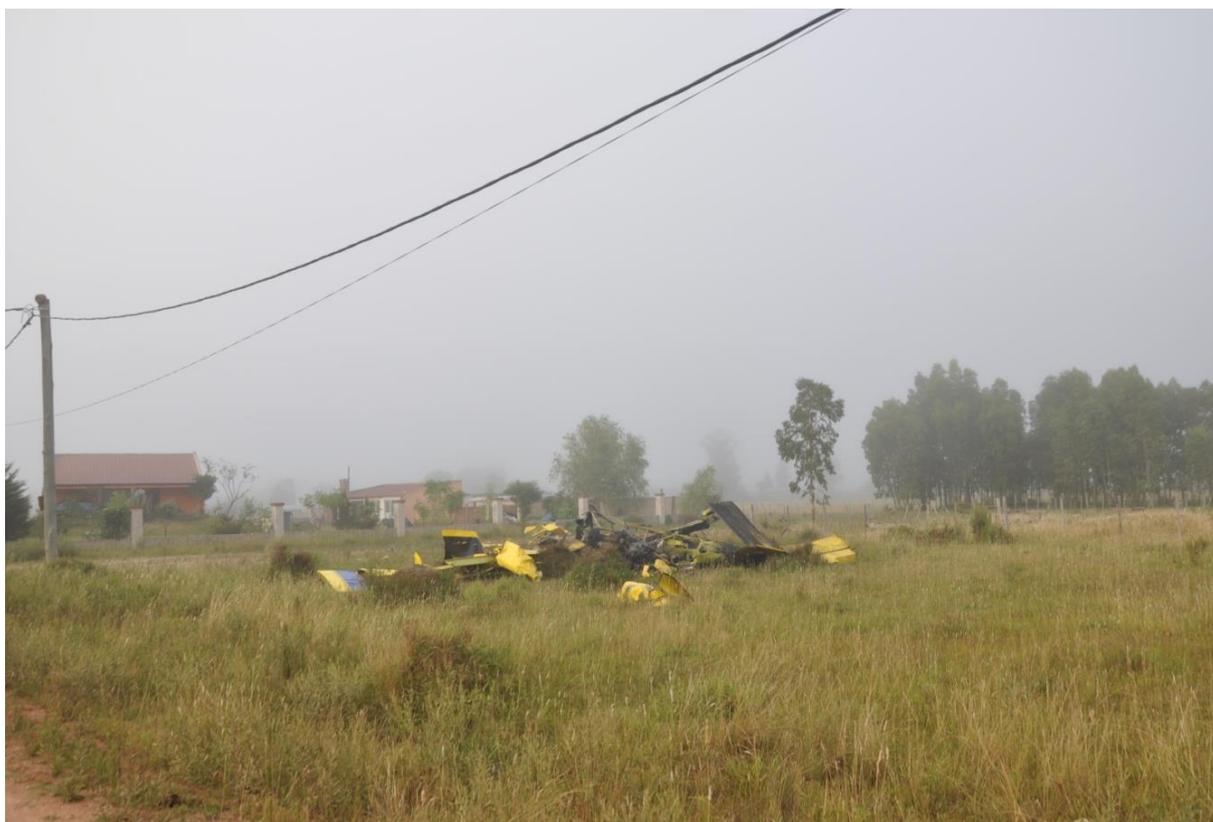
ANEXO 2 - Fotos de Policía Científica

En ambas fotos se aprecia la niebla/neblina de fondo a 40 minutos de ocurrido el accidente.
