MINISTERIO DE DEFENSA NACIONAL
COMISIÓN INVESTIGADORA DE ACCIDENTES E
INCIDENTES DE AVIACIÓN

INFORME FINAL

Nº 561
CESSNA 140

MATRÍCULA CX-AGG

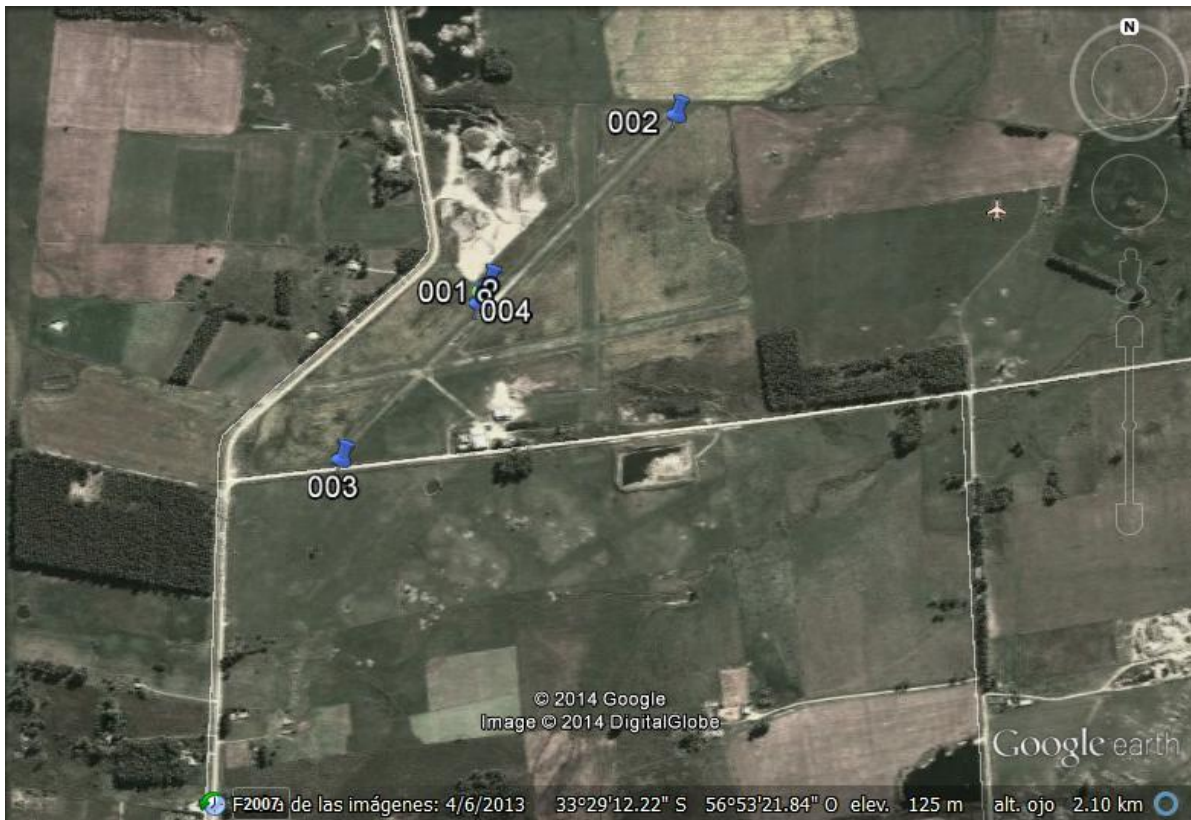
- 001- posición final de la aeronave
- 002 -cabecera de pista 23
- 003- cabecera de pista 05
- 004 -salida de pista
