**COMISIÓN INVESTIGADORA DE
ACCIDENTES E**

INFORME FINAL

Nº 571

CESSNA 182-A

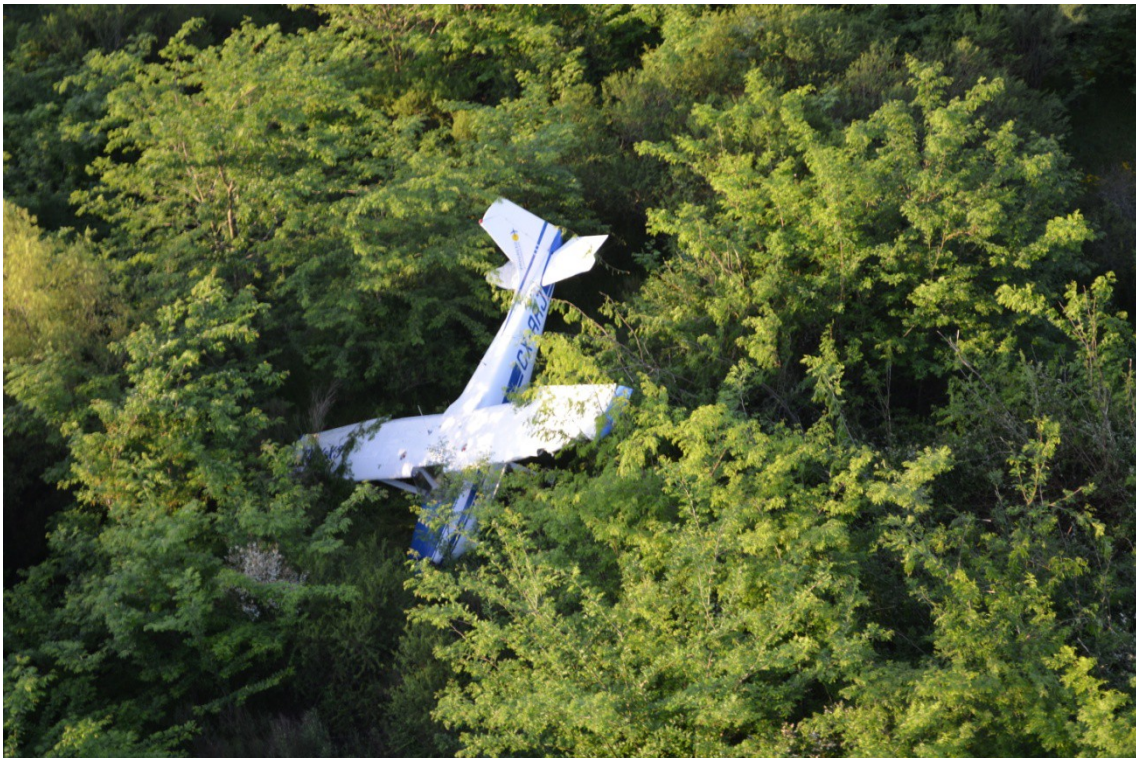
Foto 1.

Debido a que un paracaidista aun no había hecho contacto con la superficie del terreno, decide realizar un viraje de 360° por izquierda, con una altitud de 400 pies, con una inclinación de 30°, donde se le detiene el motor, por lo que inmediatamente intenta un aterrizaje de emergencia sobre un terreno boscoso. **(Foto 1)**.

- Hélice, puntas de pala con pliegues y abrasión.
- El conjunto del tren de nariz se separó de la aeronave.
- El motor con posible daño interno como consecuencia del golpe de las palas contra la superficie de los árboles y/o terreno
- Ambas alas con daños en el borde de ataque.
- Fuselaje con deformaciones y daños leves.
- Los daños en toda la aeronave se consideran de importancia.

La aeronave sobrevuela el monte de árboles con un rumbo de colisión 310°, en el impacto contra el suelo se le desprende el tren de aterrizaje de nariz, quedando la aeronave en su posición final con un rumbo 220° y una inclinación de nariz debajo de 35° aproximadamente.

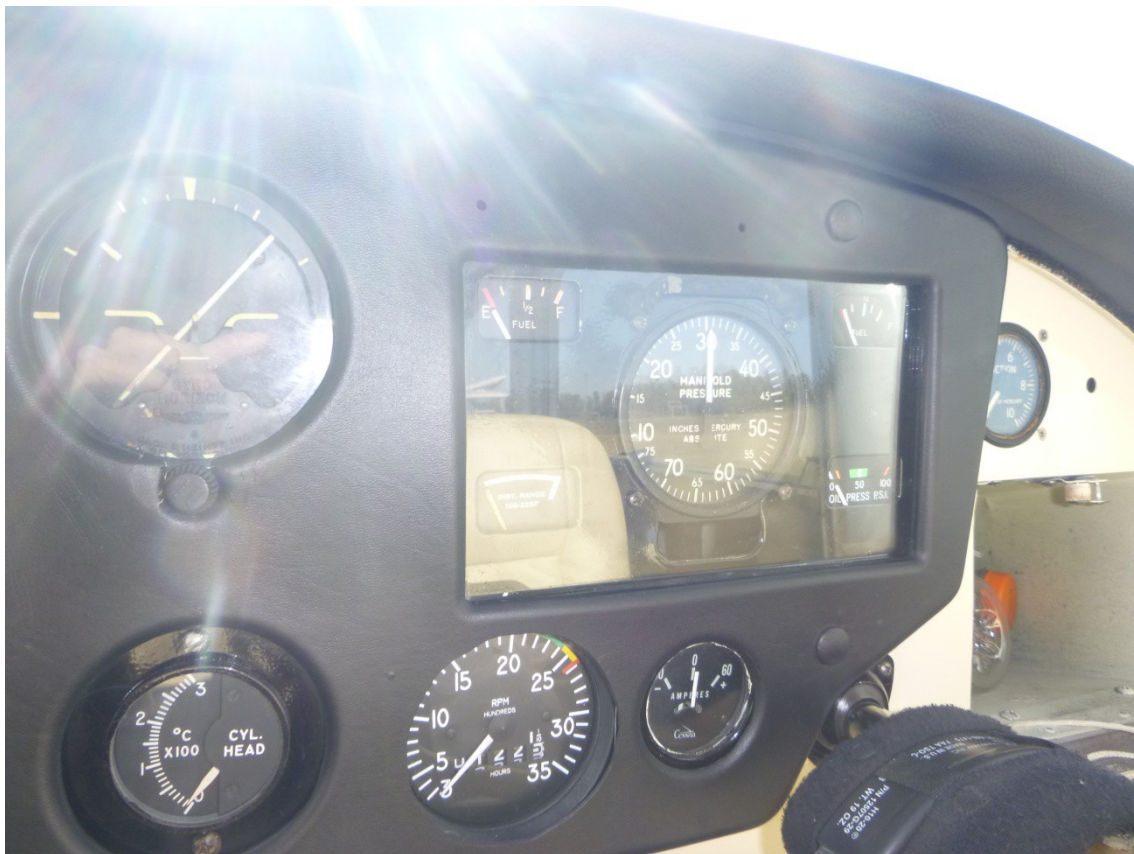
Foto 2.

Un arco de color rojo se extiende en la carátula del instrumento desde la posición vacío ("EMPTY") hasta $\frac{1}{4}$ de capacidad. Se especifica que **"Do not take off if the pointer is in red arc"** (Foto 2).

El remanente de combustible al momento de la pérdida de potencia del motor limitaba los virajes de la aeronave en vuelo.

No realizar virajes pronunciados e innecesarios cuando la aeronave se encuentra con poco remanente de combustible.
