**MINISTERIO DE DEFENSA NACIONAL
COMISION INVESTIGADORA DE ACCIDENTES E INCIDENTES DE AVIACIÓN**

SET 07 2014, matrícula CX-BEW, SUAA

Cessna 150 G S/N 15065366

INFORMACION DEL INCIDENTE GRAVE

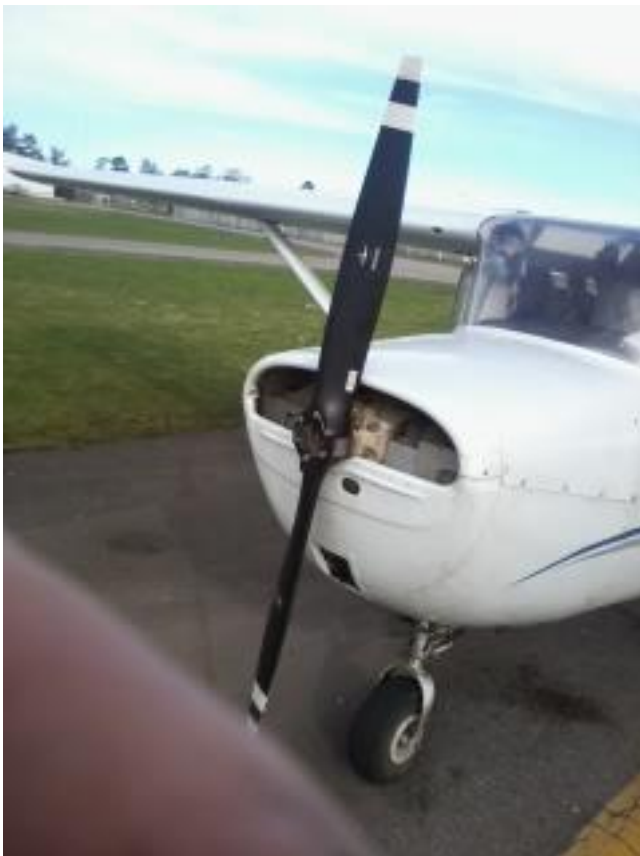
Contacto de la hélice en funcionamiento con el brazo izquierdo del alumno piloto, el cual había descendido de la aeronave para ayudar a mover otra aeronave que estaba delante de la suya.

Vista de la hélice de la aeronave involucrada en el incidente.

El piloto instructor es responsable de todo lo relacionado con la operación de la aeronave, por ende también involucra la seguridad operativa tanto en tierra como en el aire, donde en este caso específico debió advertir al alumno piloto antes de descender que tomara los recaudos necesarios teniendo en cuenta que el motor de la aeronave estaba en funcionamiento.

Lo más adecuado hubiera sido el apagado del motor para evitar el contacto con la hélice.
