**MINISTERIO DE DEFENSA NACIONAL
COMISION INVESTIGADORA DE ACCIDENTES E INCIDENTES DE AVIACION**

INFORME FINAL

N° 570

CX-BGY

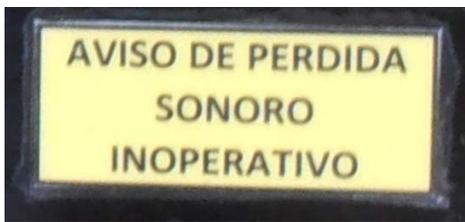
Fig. 4

Al momento del accidente esta etiqueta fue encontrada adherida al panel de instrumentos

El otro elemento fue la alarma de entrada en pérdida, que en un entrenamiento se usa para practicar la falta de sustentación, con y sin potencia.

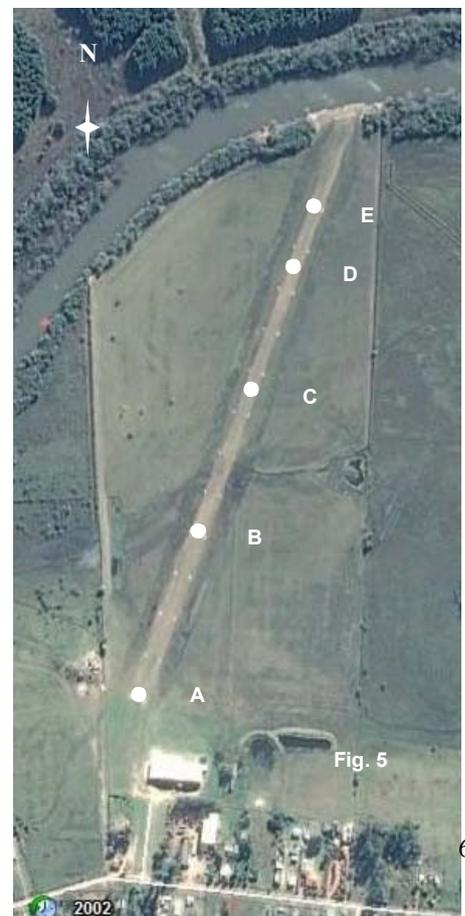
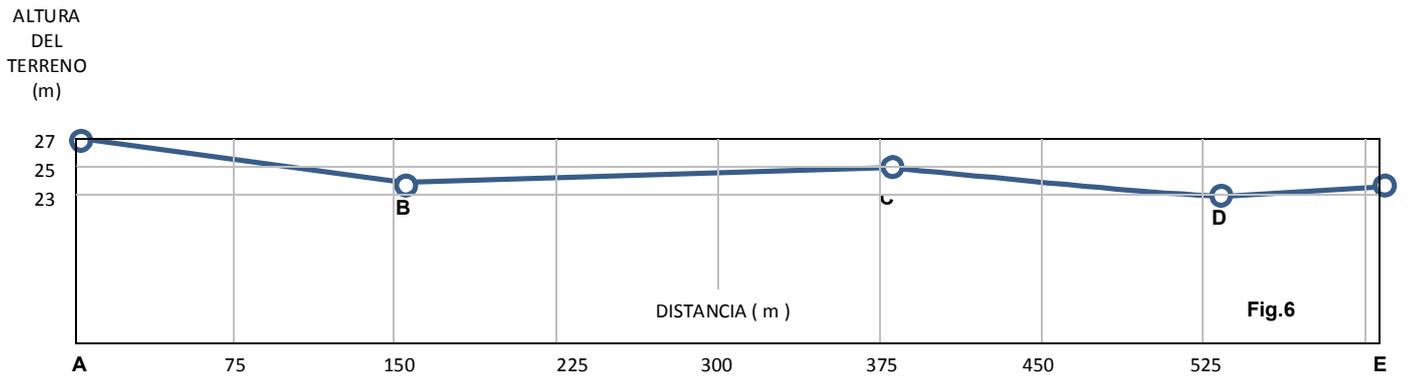
La fig. 5 muestra 5 puntos relevantes, relacionados con la gráfica de la fig. 6.

El punto "E" es la cabecera de la pista 21. Los siguientes puntos de inflexión la pendiente cambia. Si bien, no es significativa, entre las dos cabeceras la diferencia era de 3 m.

La poca pendiente positiva, en la dirección de uso, afectó negativamente la carrera de despegue

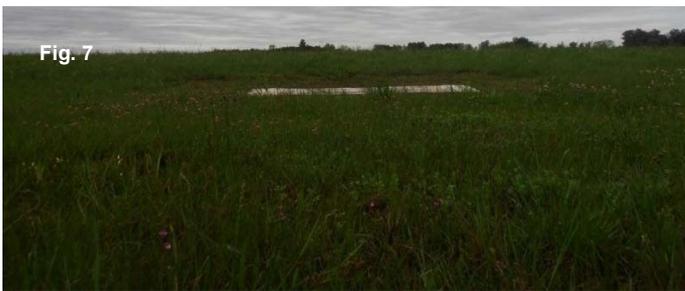
En algunas zonas la vegetación es un poco alta (fig.7)

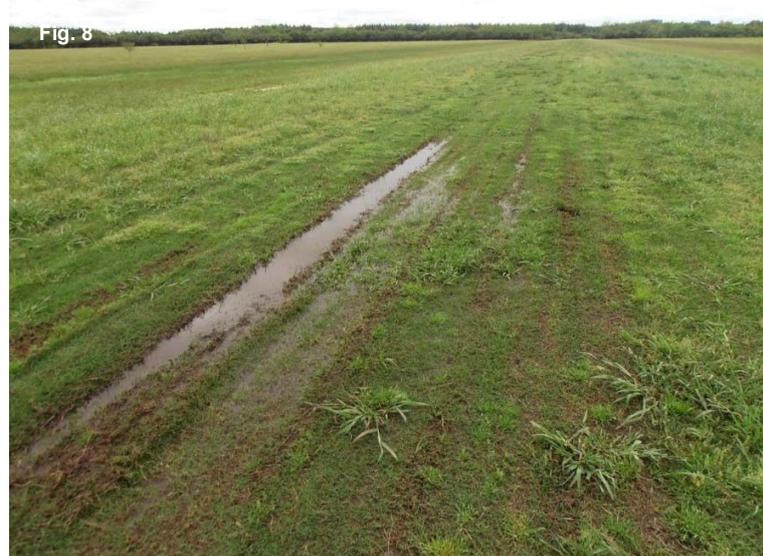
En otras zonas hay irregularidades del terreno con acumulación de agua (fig. 8)

La pista estaba húmeda y en algunos tramos encharcada. Los factores adversos de operar en una pista de pasto se multiplicaron en estas condiciones.

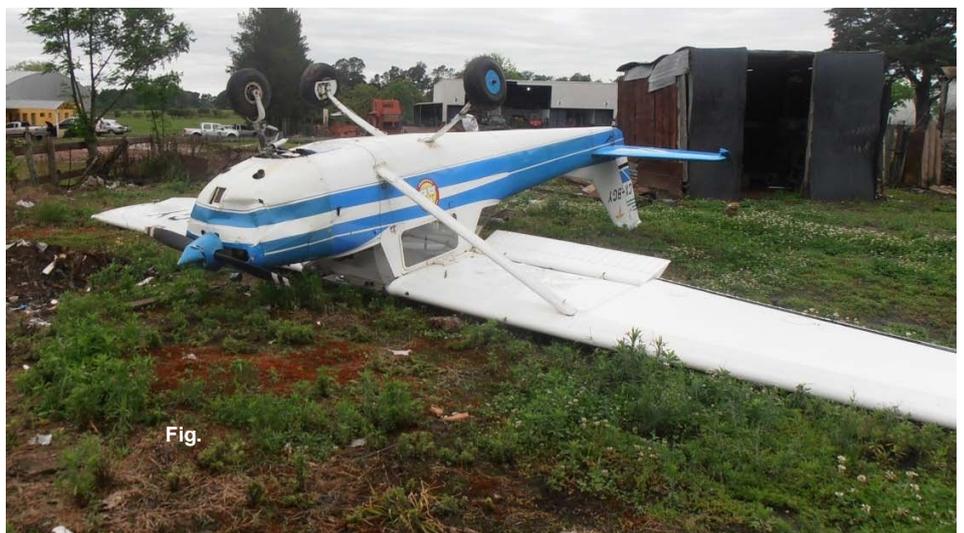
1.12 .1 La aeronave se desvía a la izquierda e impacta contra el tejido perimetral que encuentra a su frente. Desde que empiezan a ser visible las huellas de frenado hasta la posición final de la aeronave fueron 163 m. (fig. 9) No hay dispersión de restos, salvo, los del lugar donde capota.

1.12 .2 La posición final de la aeronave fue a 4 m del tejido (Fig 10)

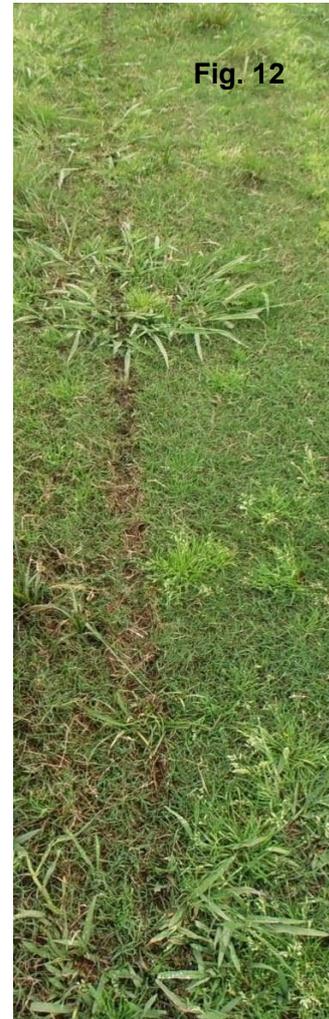
La huella de la fig. 12, se encontró aproximadamente a 200 m de la cabecera 21

Las huellas encontradas en el suelo y el roce del timón de dirección, de los vuelos previos, evidencia un exceso de actitud, donde la pendiente positiva de la pista puede dar una posición irreal del horizonte.
