**COMISIÓN INVESTIGADORA DE ACCIDENTES E
INCIDENTES DE AVIACIÓN (C.I.A.I.A.)**

INFORME FINAL

**Nº 560
PIPER PA-25-235**

MATRÍCULA CX-BJT-R

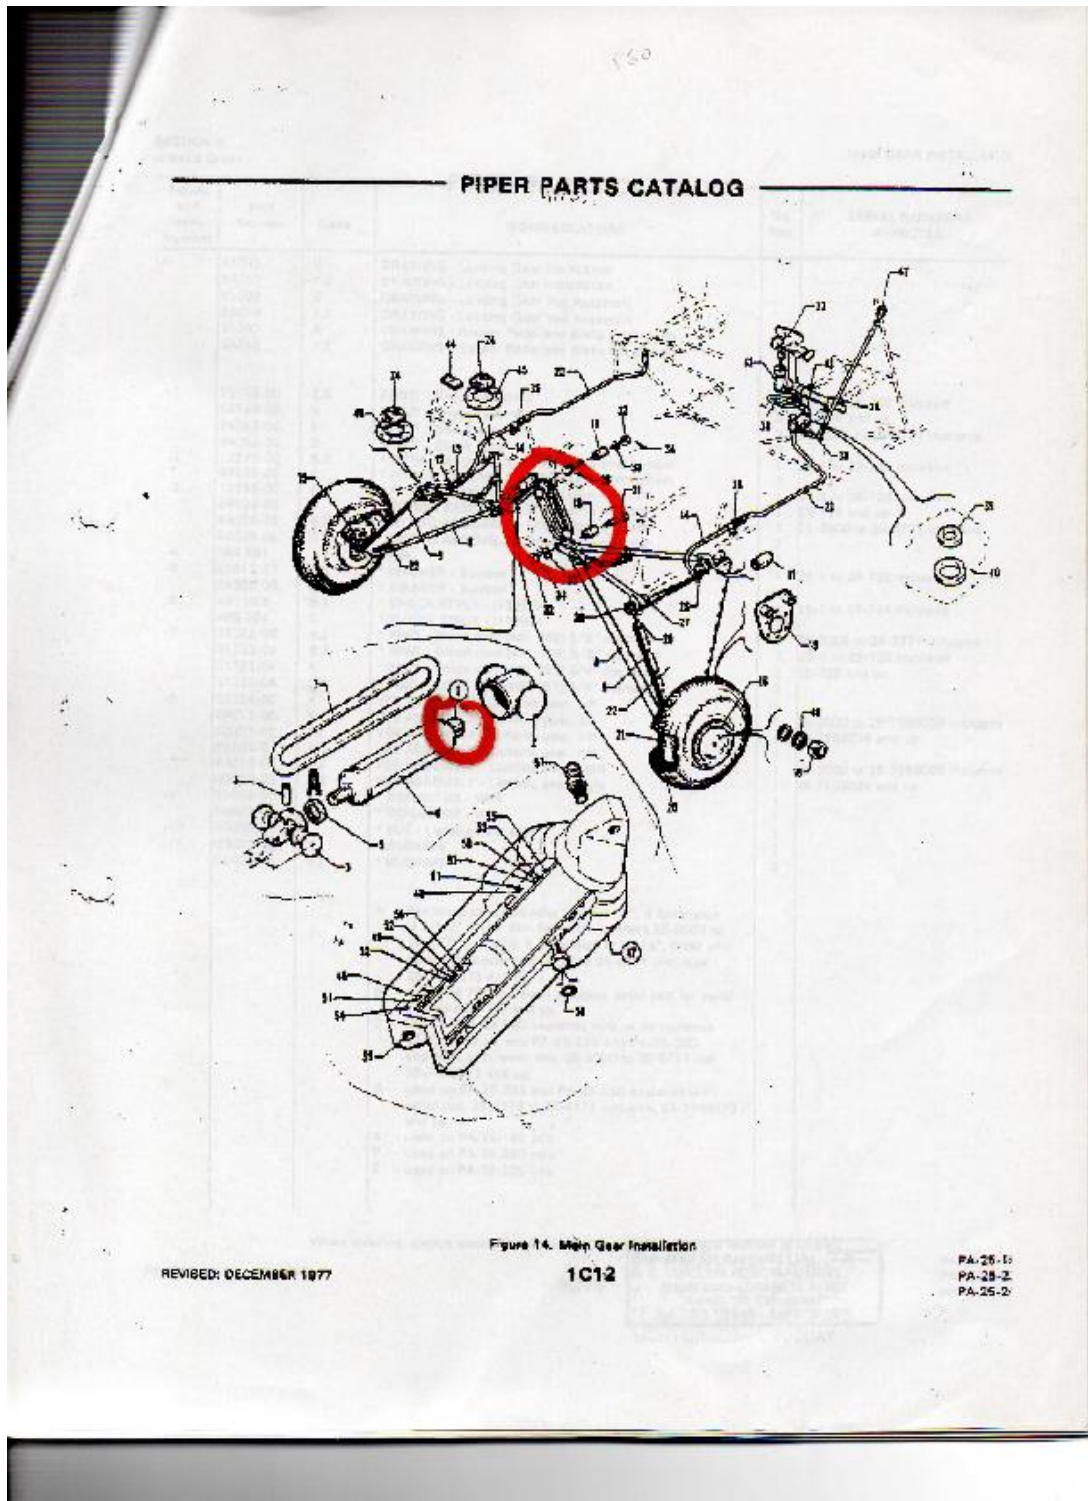
Fig 1. Componentes del Sistema de amortiguación del tren de aterrizaje (se detallan los componentes del sistema de amortiguación, donde en círculos de color rojo se aprecia el componente y la zona afectada)

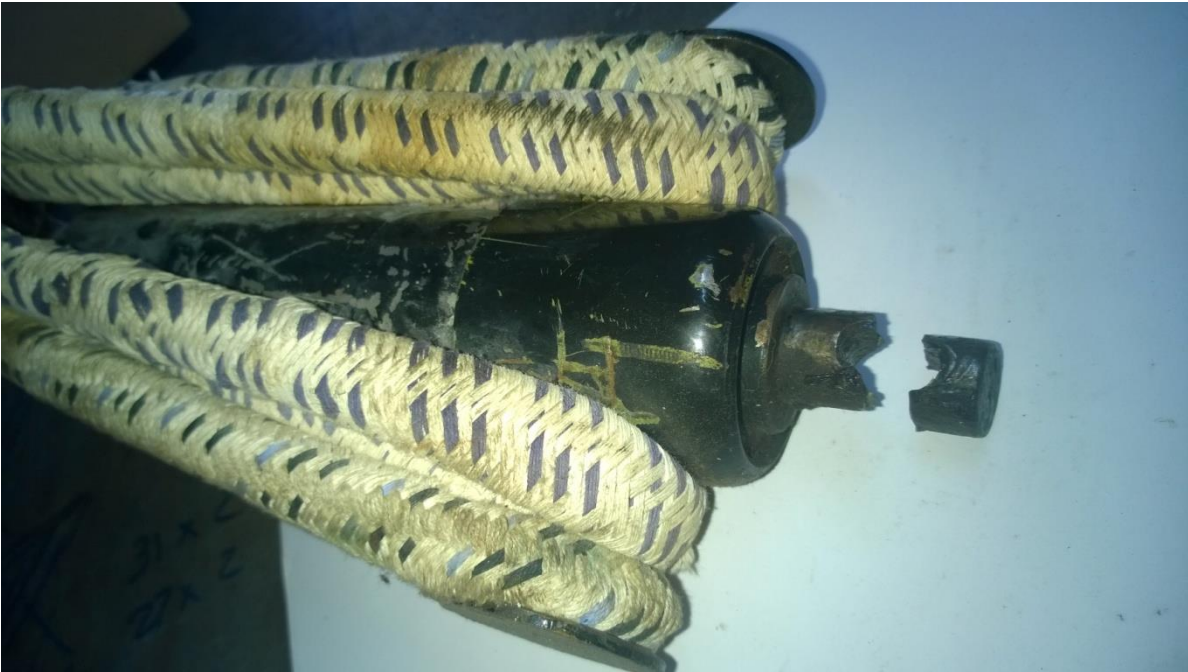
2.1 De acuerdo al relevamiento técnico de la aeronave realizado en el lugar donde se produjo el accidente, se puede deducir que el origen del accidente tuvo lugar a raíz de la fractura del ojo de sujeción del sistema de amortiguación, lo que motivo que al desprenderse dicha pieza hizo que se replegara por el peso de la aeronave el tren principal izquierdo.

En la foto se aprecia el conjunto del amortiguador envuelto en las cuerdas elásticas y el ojo de sujeción que resultara fracturado.

Ese tipo de fractura suele producirse en las patas de tren del PA-25.

Una fractura en el ojo de sujeción del conjunto del amortiguador motivo el pliegue del tren principal izquierdo.
