MINISTERIO DE DEFENSA NACIONAL COMISION INVESTIGADORA DE ACCIDENTES E INCIDENTES DE AVIACIÓN

INFORME PRELIMINAR Y FINAL DE INCIDENTE.

Informe del incidente ocurrido a la aeronave CX-BLW, fabricante CESSNA, modelo C-182, el día 10 de Diciembre de 2014, aproximadamente a las 10 hs.(LT), en el Aeropuerto Internacional Ángel S. Adami.

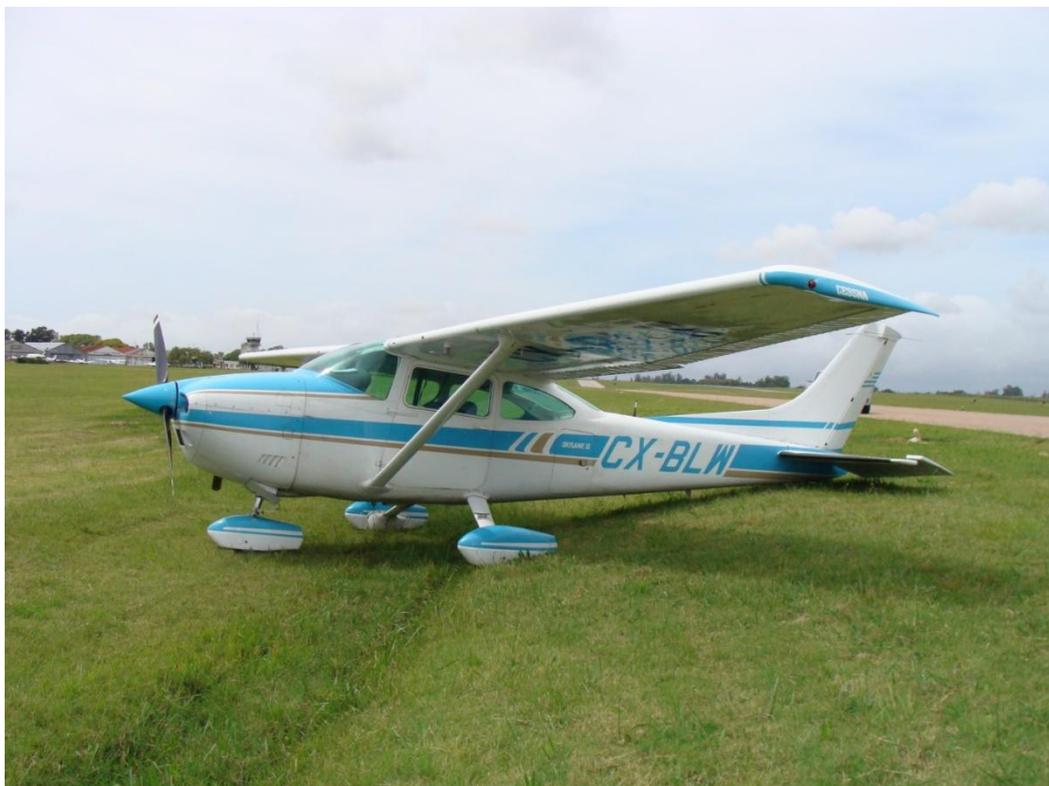
(foto tomada hacia el sur)

El piloto evaluador apaga el motor, la aeronave se detiene fuera del taxiway, en terreno blando. La hélice no hace ningún contacto con el terreno y la aeronave no sufre ningún daño.

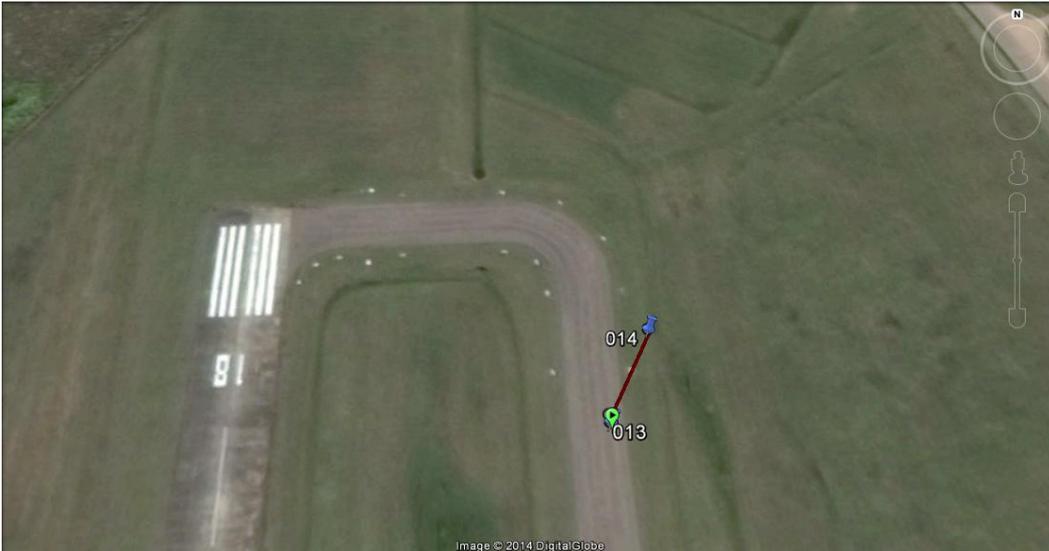
Se puede suponer que algún objeto extraño levantado por la rueda, fue el causante del frenado no deseado de la aeronave.

Punto 014, posición final de la aeronave

Punto 013, macas en la pista del frenado de la rueda derecha
