**COMISIÓN INVESTIGADORA DE ACCIDENTES E
INCIDENTES DE AVIACIÓN**

INFORME FINAL

**Nº 574
PIPER PA-25-235**

MATRÍCULA CX-BRH-R

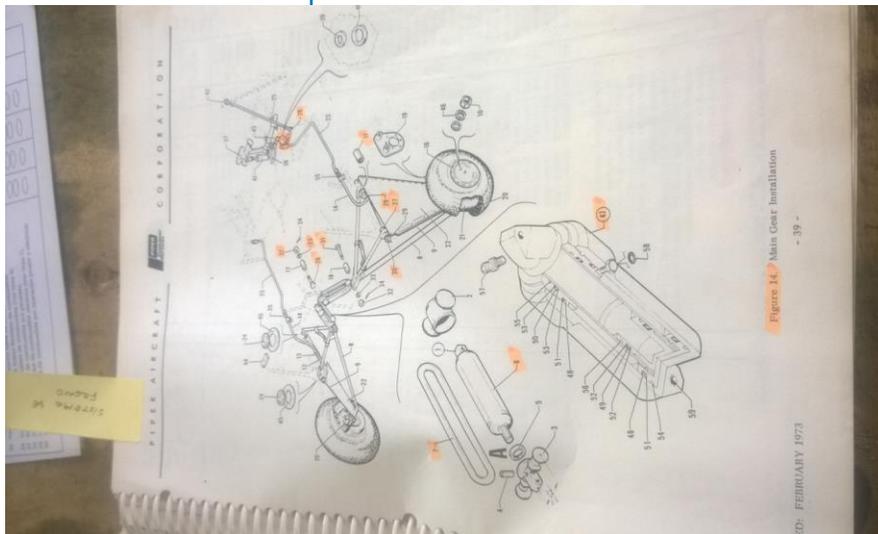
De acuerdo a las investigaciones realizadas, se comprobó una pérdida de fluido hidráulico por una válvula de traba hidráulica P/N 492061 denominada Parking Brake Valve según el Manual del fabricante tiene sistemas móviles para retener el fluido hidráulico en la línea y así quedar la aeronave frenada en su posición.

La pérdida por el vástago de la válvula sólo se percibe cuando se acciona el pedal, éste hace todo el recorrido sin efectividad hidráulica y no tiene efecto sobre el frenado de la rueda seleccionada debido a la falta de líquido, pero si es accionado nuevamente el pedal, éste recupera líquido y presión nuevamente haciendo actuar el frenado normalmente.

Foto 1 Componentes del Sistema de Frenado.

Foto 2 Detalles de la válvula Parking Brake (freno de estacionamiento).

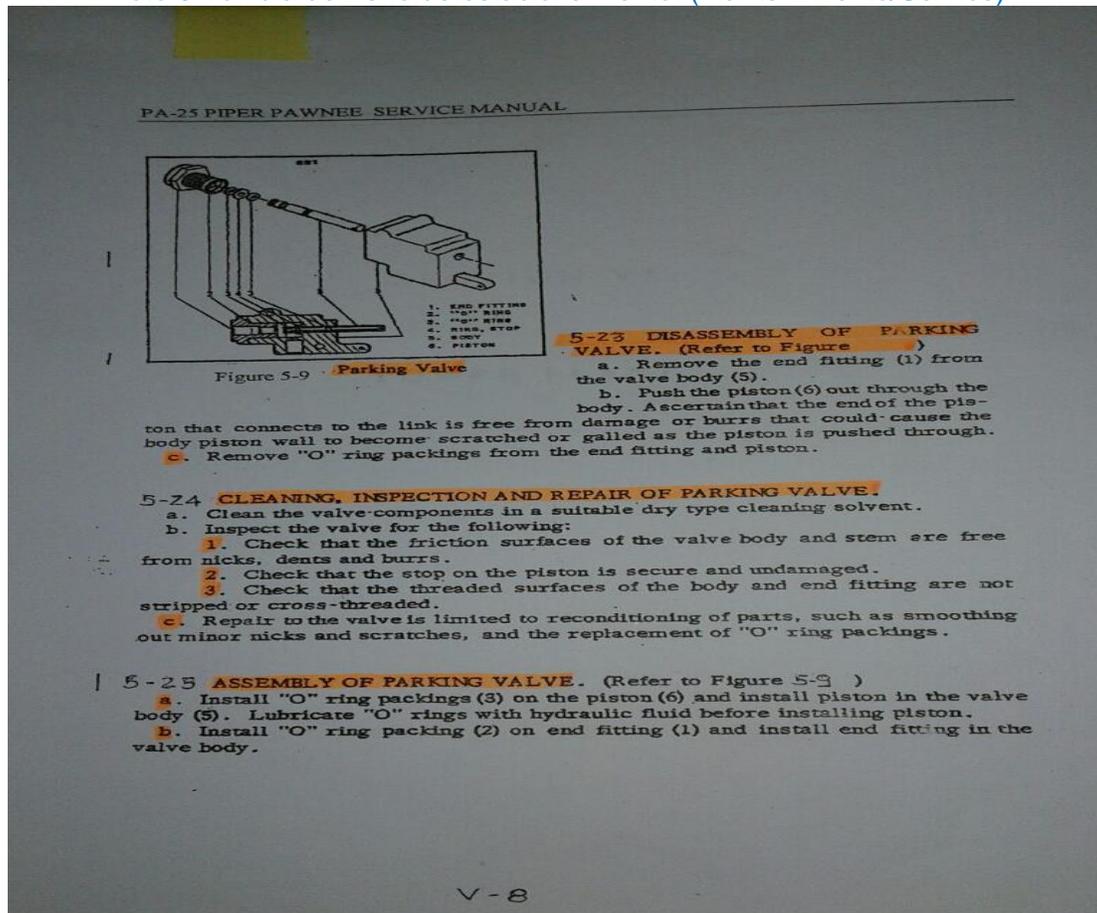
Foto 3 Válvula de freno de estacionamiento. (Mantenimiento/Service)

Una pérdida hidráulica en válvula del sistema de frenado de estacionamiento influyó directamente para que el piloto no pudiera controlar la aeronave en primera instancia sobre la pista.

Dicha válvula no posee Boletines de Servicio así como tampoco Directivas de Aeronavegabilidad que indiquen una inspección determinada, por lo que sólo se encuentra en la planilla de inspección correspondiente al tren de aterrizaje ítem 11, el cual dice: "Inspeccionar líneas de freno por pérdidas y condiciones generales" las que se realizan cada 100 y 50 horas respectivamente.

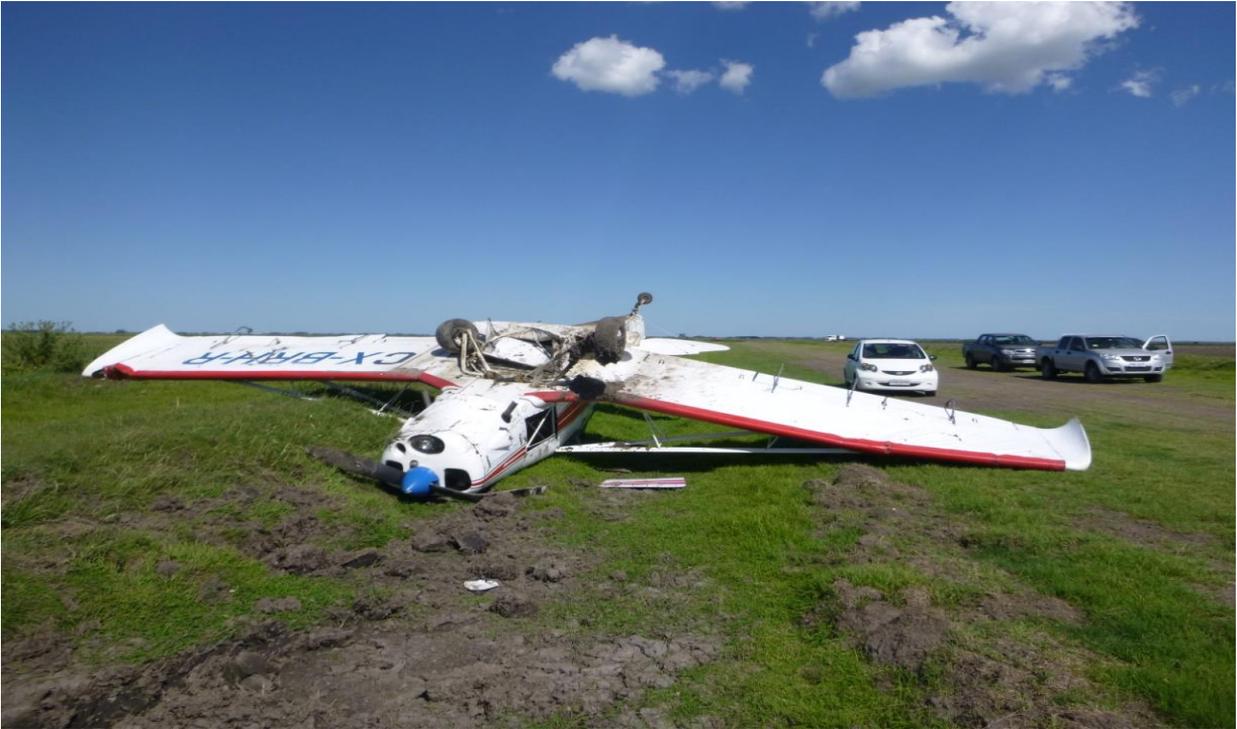
La aeronave recorrió 156 m con dirección al E, desviándose a la izquierda, tocando con su ala izquierda un montículo de tierra y capotando, quedando con un rumbo final de 180° con respecto al que traía en el aterrizaje, o sea rumbo W.

Posición Final de la Aeronave
