INFORME FINAL

No. 556

**Cessna 205
210-5 (205)
MATRÍCULA CX-JNP**

14 de enero de 2014

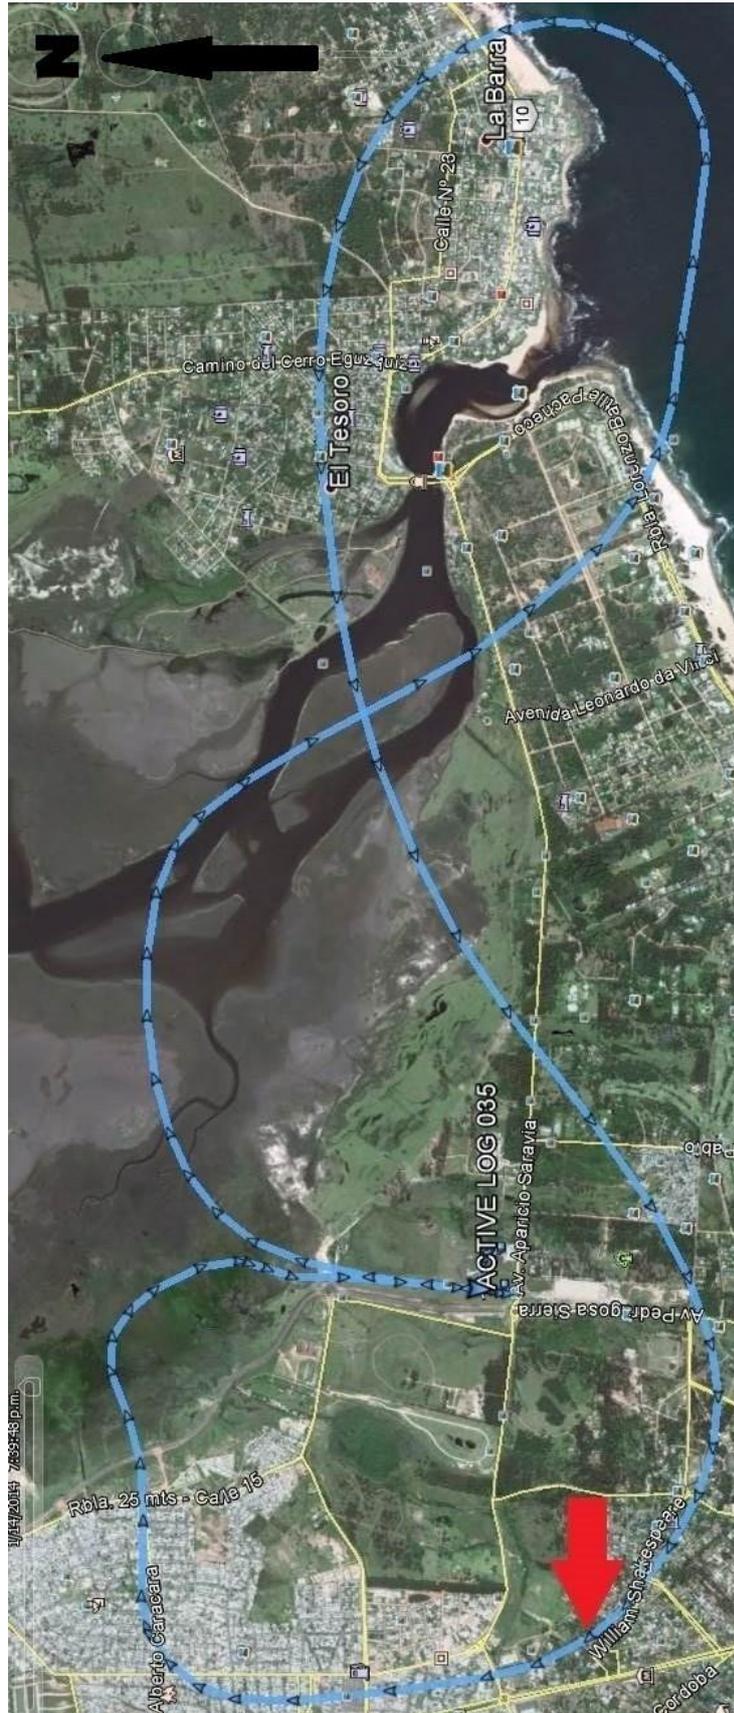
ANEXO 1

La flecha roja indica el lugar aproximado donde el motor se apagó.

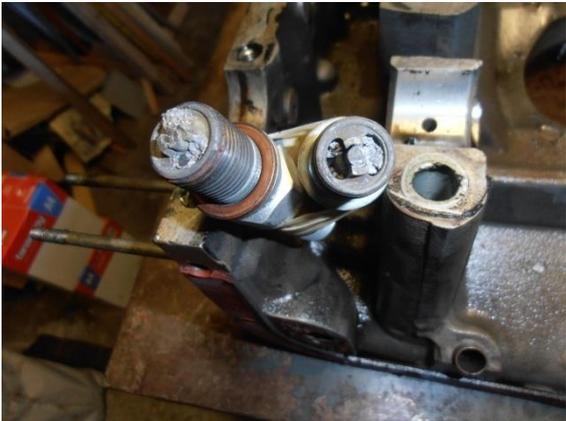
- 32 Las bujías correspondientes al cilindro número 2 se encuentran llenas de lo que parece ser aluminio fundido, en el espacio comprendido entre el electrodo central y el cuerpo.

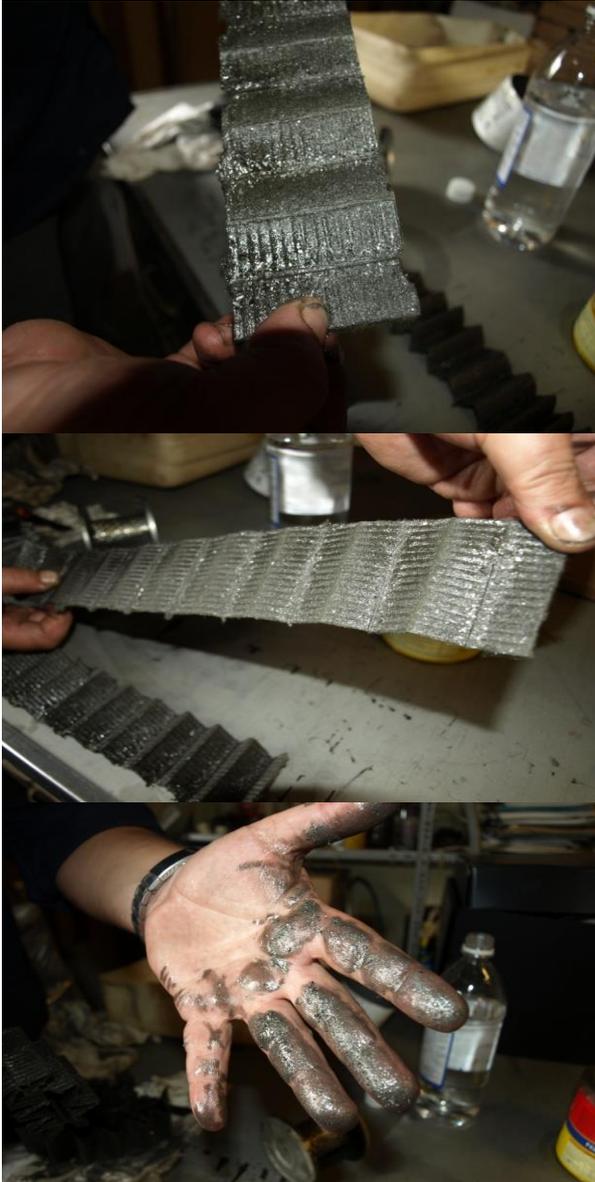
- 33 El filtro de aceite es abierto y se encuentra gran cantidad de partículas metálicas.

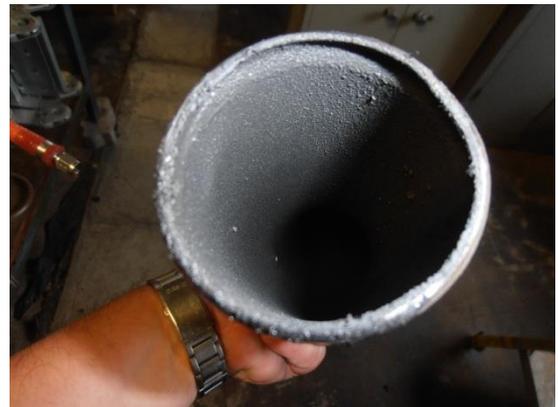
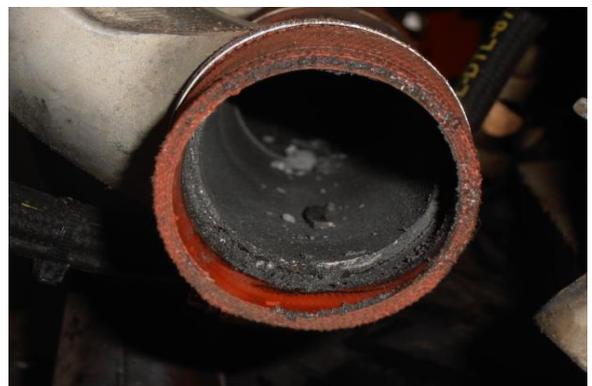
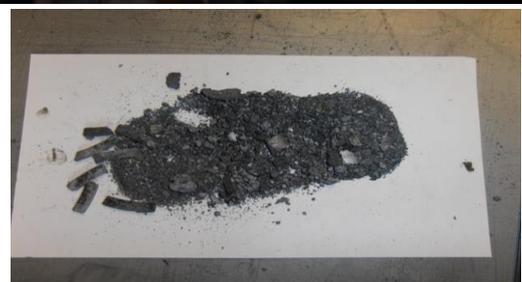
- 36 Al ser desmontados los tubos de admisión se encuentra gran cantidad de partículas y trozos metálicos.

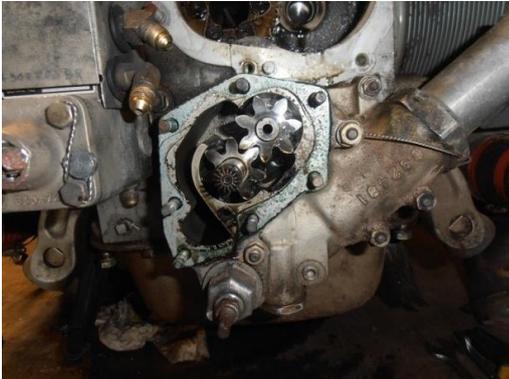
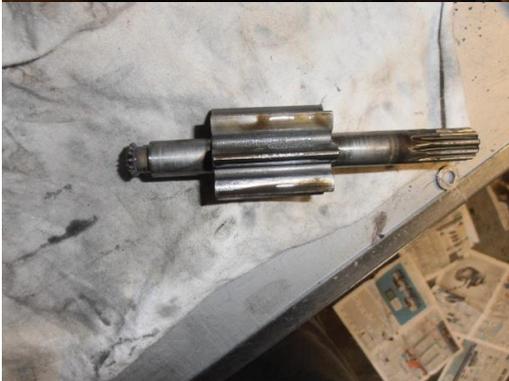
37 Se desmonta la bomba de aceite encontrándose que la misma tiene picaduras, éstas son debido a partículas metálicas que pasaron por el interior de la misma.

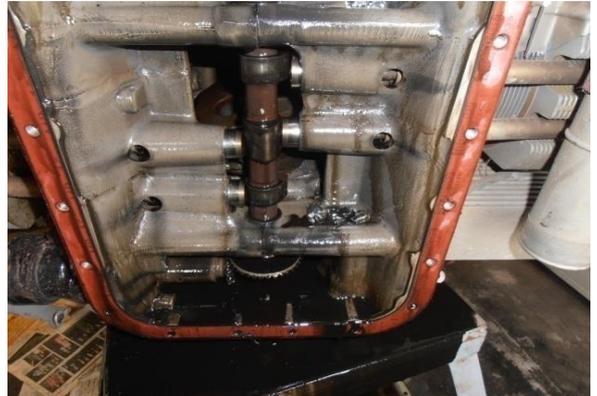
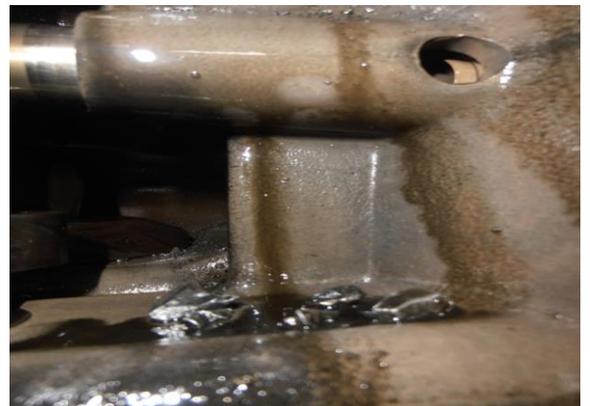
39 Al ser retirado el cárter inferior se pudieron ver partículas de diferentes tamaños, y trozos de metal.

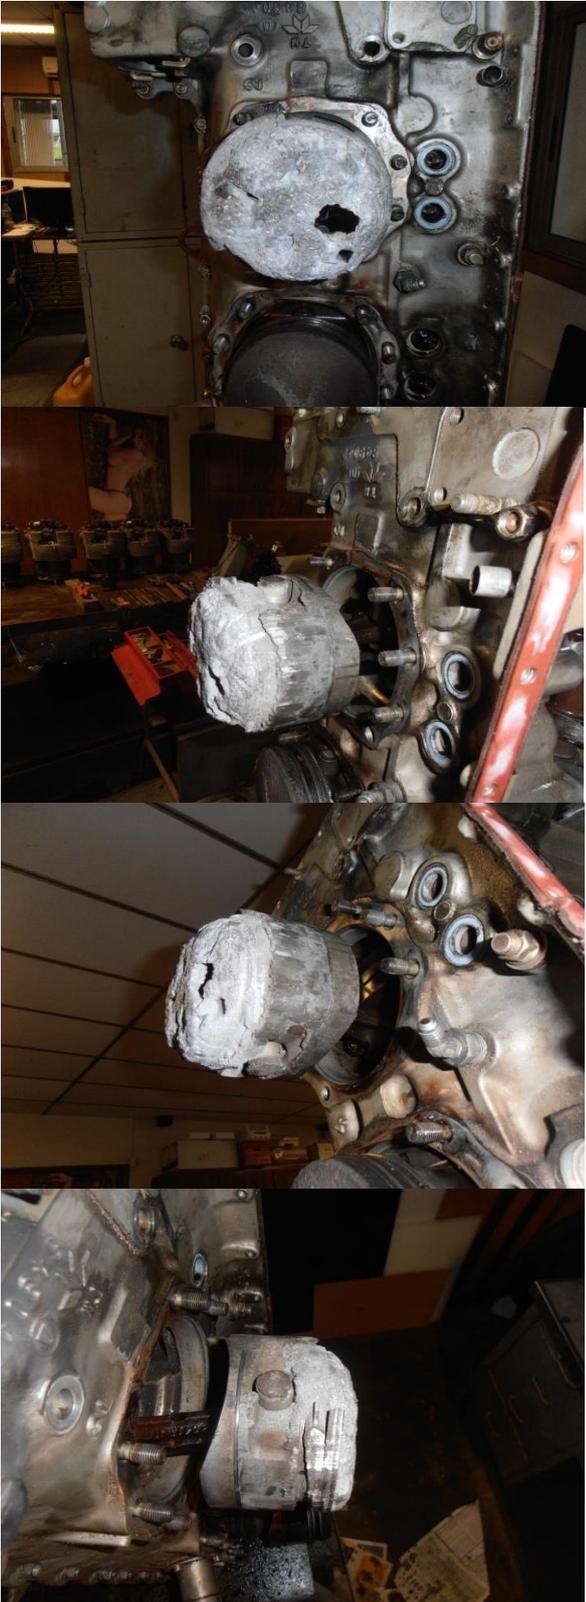
41 Se comienza por retirar el cilindro número 2, se tenía la sospecha de rotura del pistón, esto debido al estado de las bujías retiradas. Al ser quitado el cilindro se puede ver el daño en el pistón, y el aluminio pegado en la pared del cilindro.

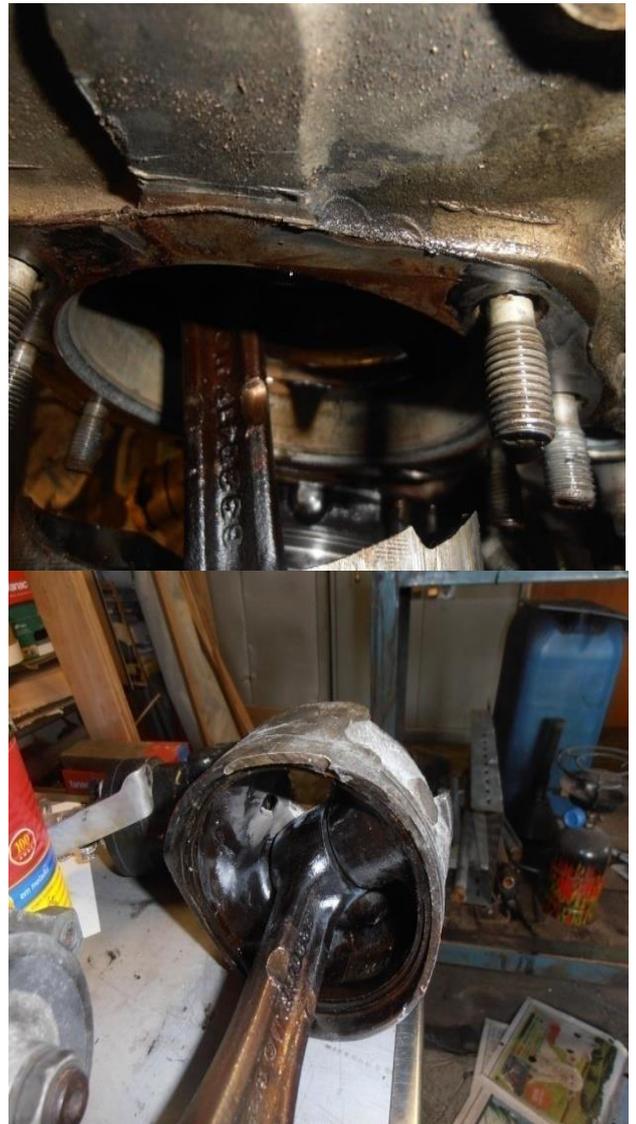
42 El mayor daño es en la cabeza del pistón, desapareciendo gran parte de su masa, como así también gran parte de los aros. Y además apareció un daño en el cuerpo de la biela. Este daño no sería reciente, debido a que el color del daño es el mismo que el de la biela (no tiene brillo), está teñido por el aceite caliente al funcionar el motor. Se encontró también falta de material en la pollera del pistón. El desgaste tiene la apariencia de ser por rozamiento con un cuerpo extraño. Tiene color viejo y además brillo reciente.

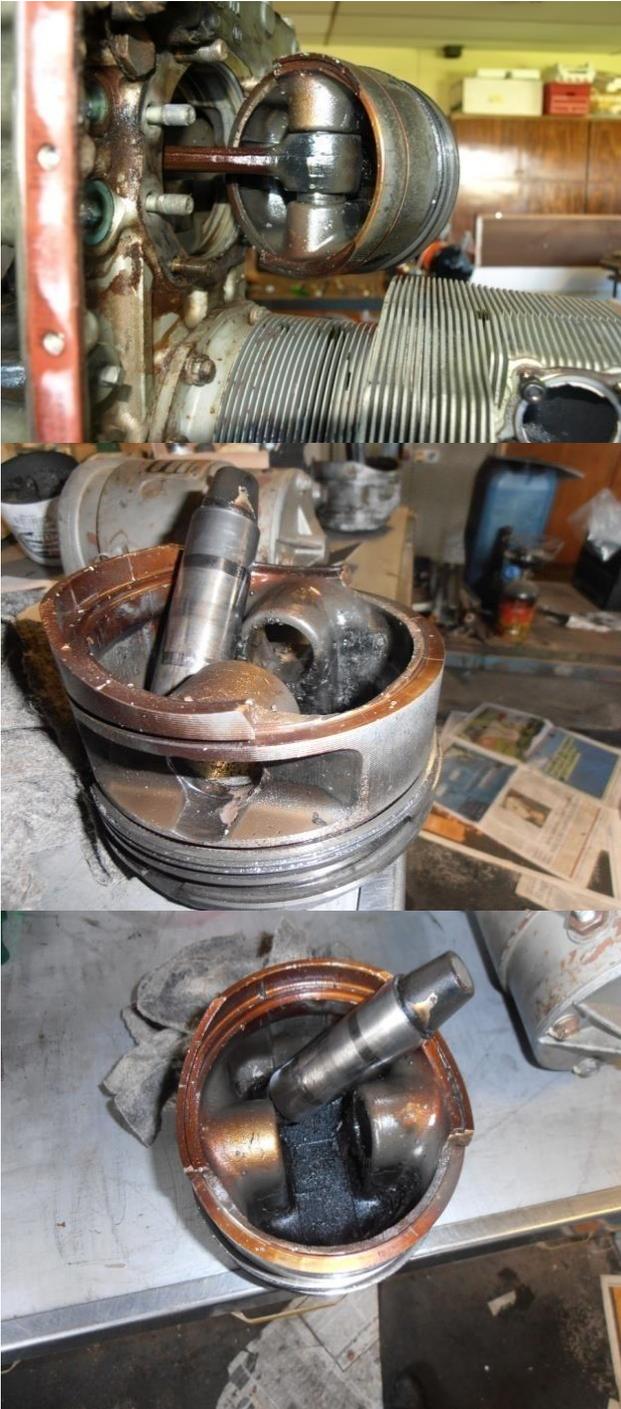
- 43 Luego es retirado el cilindro número 1. No se encontraba pegado el pistón al cilindro. Pero se encontró que le falta casi la mitad de la pollera al pistón, así como el aro de rascador de aceite.

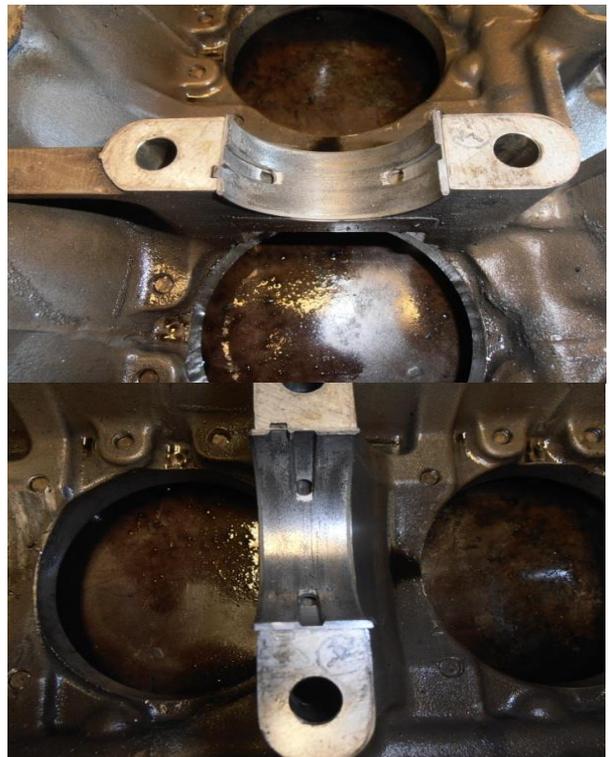
- 46 Las bielas restantes fueron desmontadas. Se encontraban bastante “apretadas” al cigüeñal. Se constató rugosidad en los metales de la cabeza de la biela, como así también en los metales de bancada del cigüeñal.

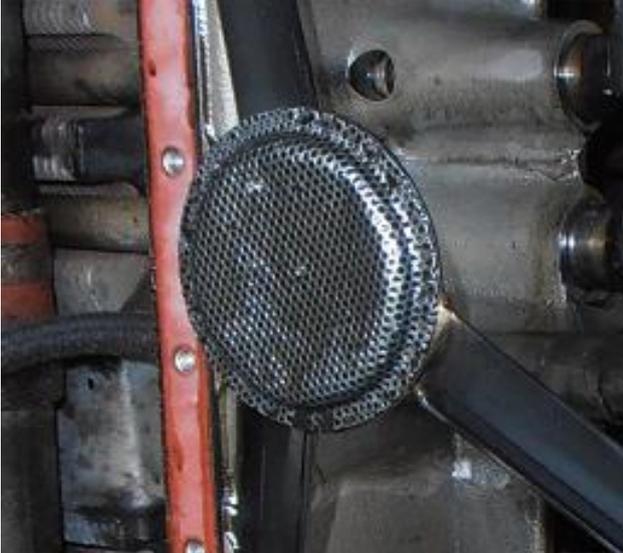
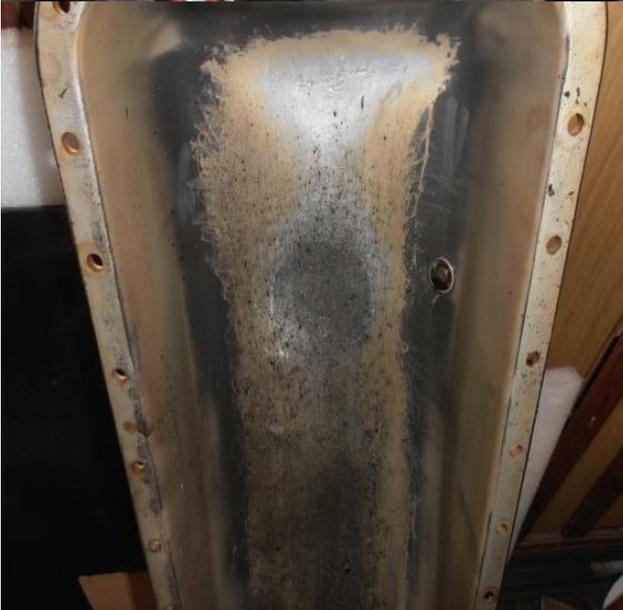
47 En el filtro ubicado en el tubo de succión de la bomba de aceite, se encontró partículas metálicas. En el cárter inferior, se encontraron marcas realizadas por los trozos de metal provenientes de los pistones.

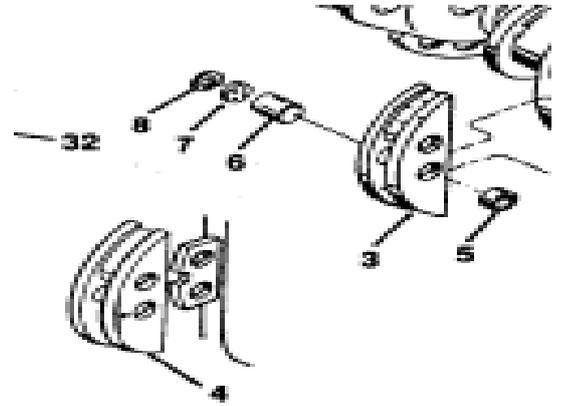
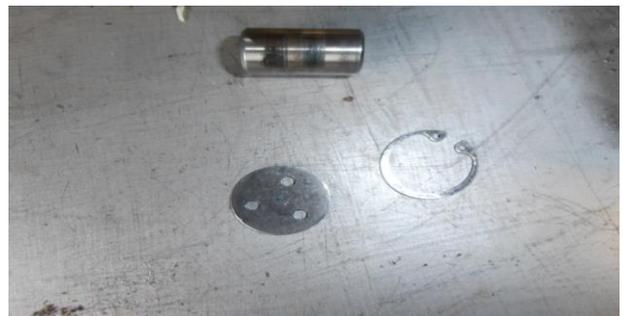
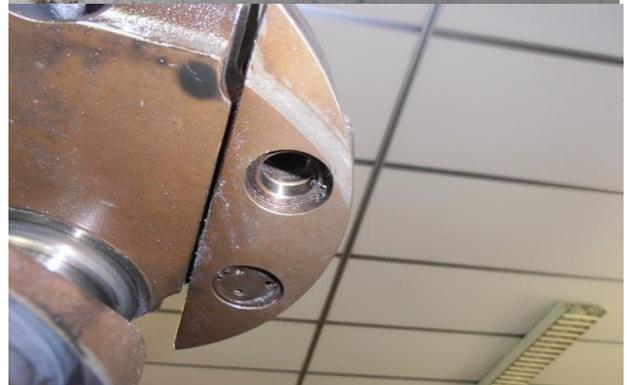
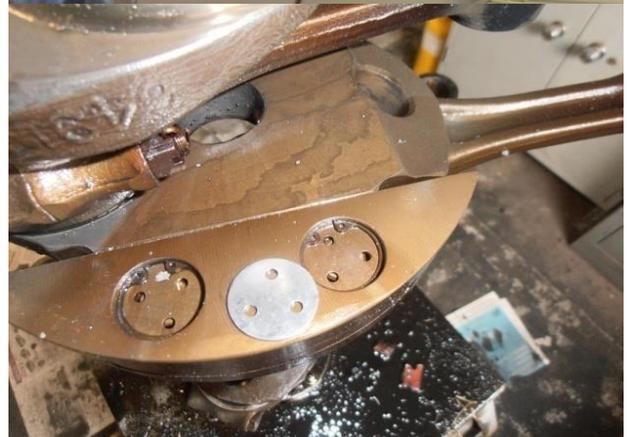
48 Entre los distintos trozos de metales, se encontraron: 1 snap ring (seguro) ítem 8, 1 pin ítem 6, 1 plate ítem 7. Estas piezas pertenecen a uno de los contrapesos traseros del cigüeñal. El plate se encuentra brillante, lo que indicaría que estuvo suelto dentro del motor y sumergido en el aceite.

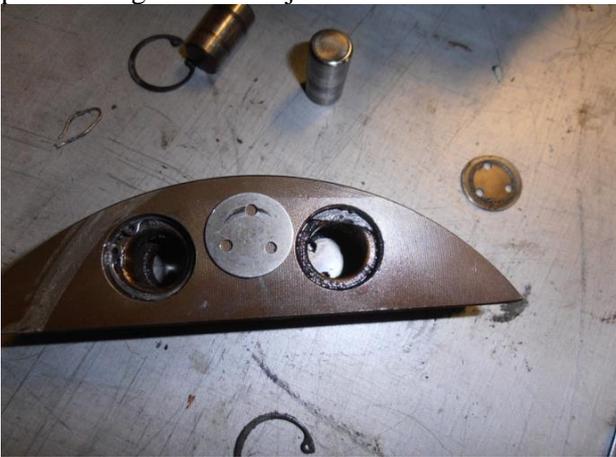
- 1- Como fue descrito anteriormente, al motor se le realiza un overhaul. Con una hora de funcionamiento es desarmado para cambiar el collar y se pule el cigüeñal que para realizar dicho pulido, se le deben sacar los contrapesos.
- 2- Al ser rearmado el seguro quedó mal colocado, fuera de su alojamiento o parcialmente fuera de su alojamiento.
- 3- Por el funcionamiento del motor el pin comenzó a golpear contra el plate, creando un desgaste en el mismo. Finalmente haciendo que el seguro y el plate se salgan de su alojamiento.

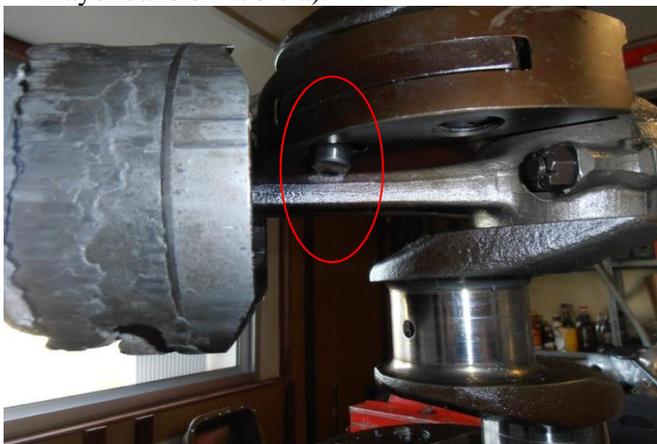
- 4- Cuando el Pin se sale de su alojamiento, queda en un primer momento aprisionado entre la biela del cilindro #2 y el contrapeso del cigüeñal. Deformando el cuerpo de la biela. Esto debió suceder a bajas RPM, deteniendo o incluso pudiendo hacer girar al motor en sentido contrario (contragolpe). Esas bajas RPM pueden corresponder a una prueba de motor, el apagado o recién arrancado el motor (la menos posible). Si hubiera sucedido a altas RPM, el daño sería significativamente mayor (rotura del cigüeñal, mayor daño en la biela).

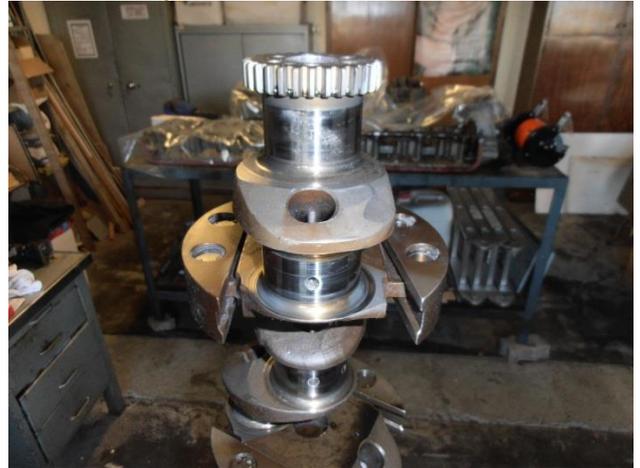
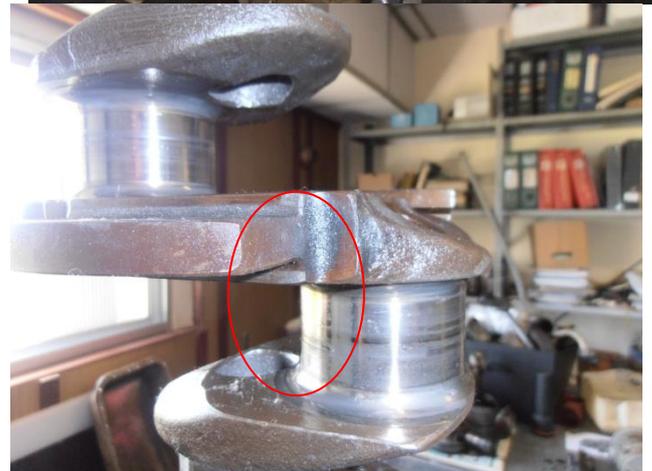
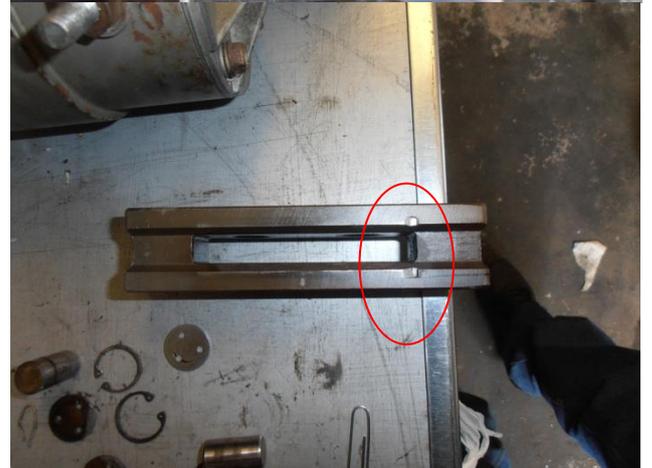
- 5- El contrapeso quedó sujeto por un solo pin, el otro extremo, al estar libre tiene un mayor desplazamiento. Este mayor desplazamiento hizo que dicho contrapeso fuera golpeando en la pollera del pistón #2, produciendo un desgaste en la misma. El contrapeso quedó con deformación por el continuo golpeteo contra el pistón y en su base contra el cigüeñal.

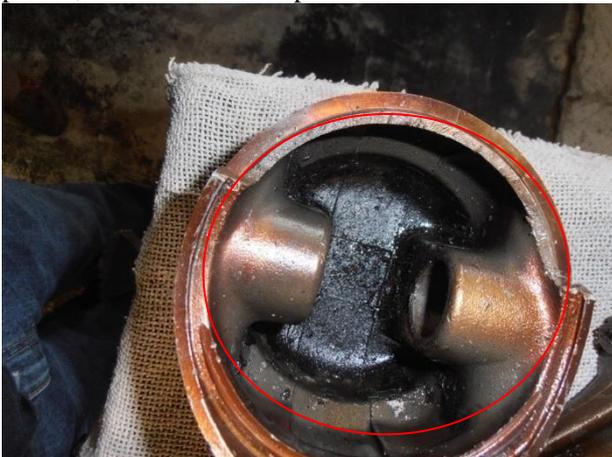
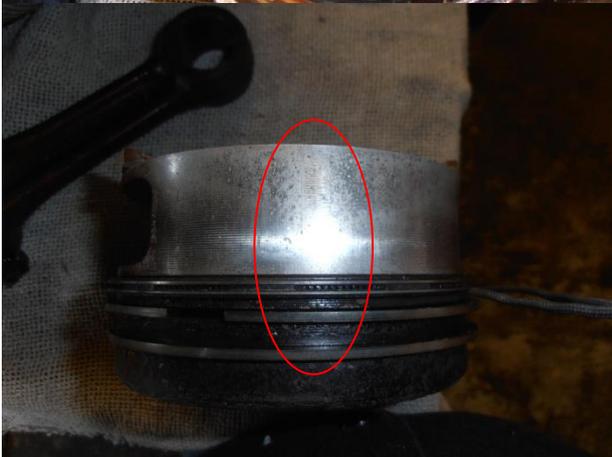
6- No se puede afirmar que la pollera del pistón #1 se rompiera a causa de la salida del pin de su alojamiento, al igual que el aro rascador de aceite, o que la rotura se hubiera producido cuando a las 106.5 hs desde el overhaul se repara el cilindro #2. Lo que sí está claro que eso sucedió varias horas (de funcionamiento) antes del accidente. Esto se afirma debido al color en el pistón, en el lugar donde debía estar la pollera. Color té y sin brillo. Además se detectó una fisura en la pared del pistón, en donde falta la pollera.

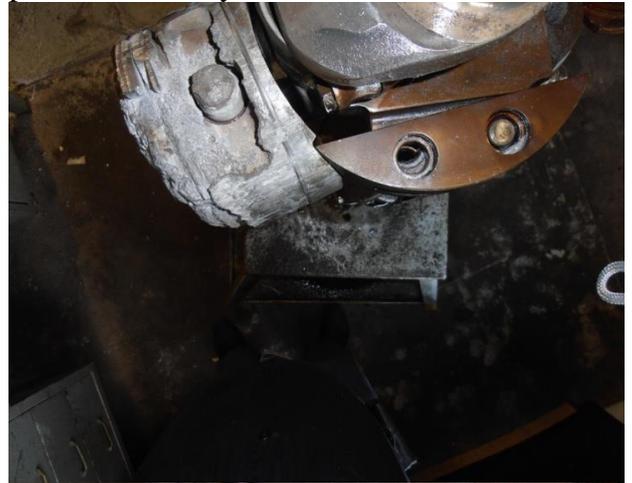
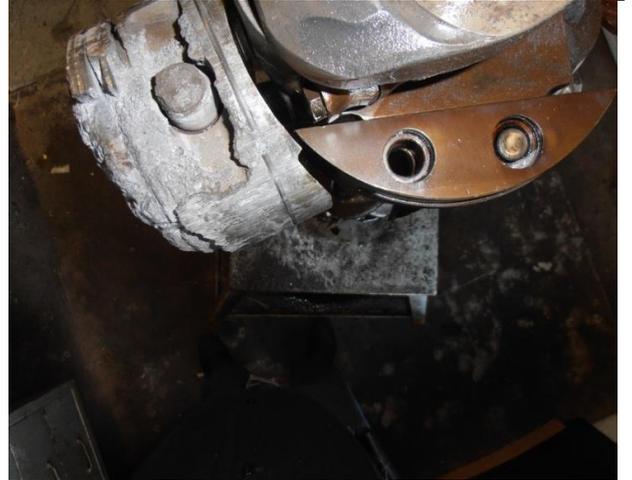
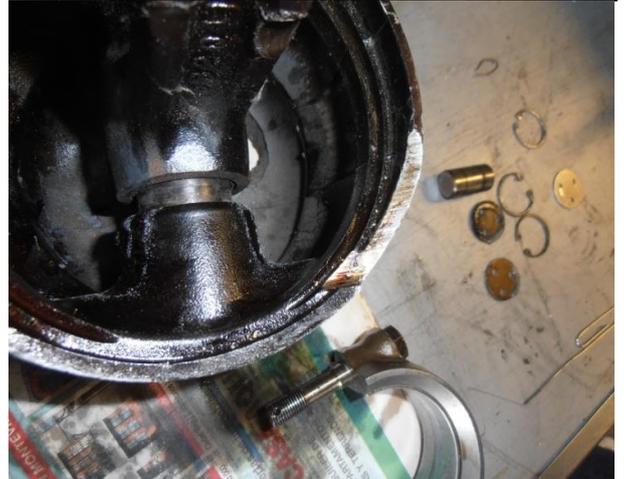
7- El material que se fue desprendiendo de la pollera del pistón #2, debido al contacto del

contrapeso con la pollera del pistón, se mezcló con el aceite. Dicho desgaste de la pollera del pistón ocurrió durante varias horas de funcionamiento. Esto se ve en los colores de la pollera, color té y material brillante.

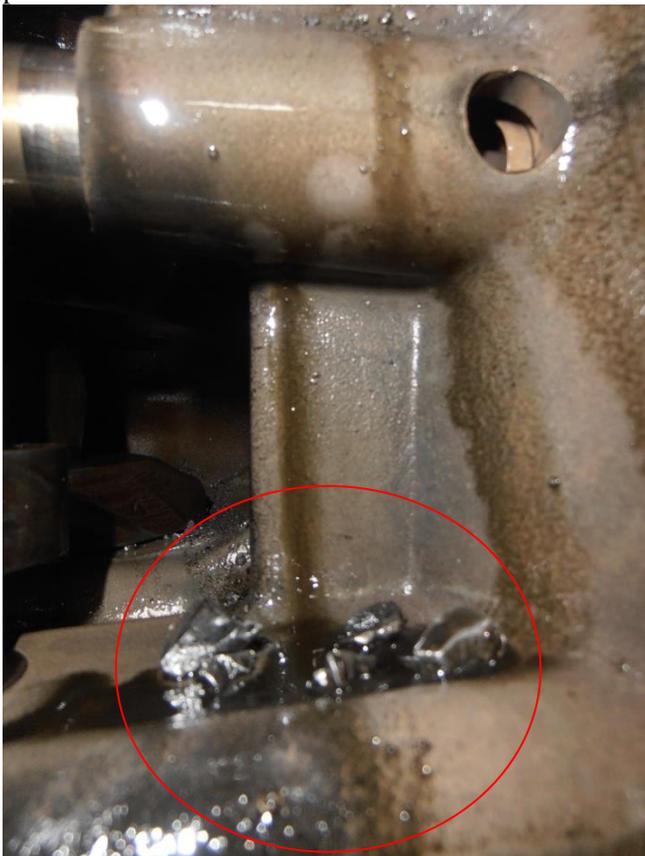
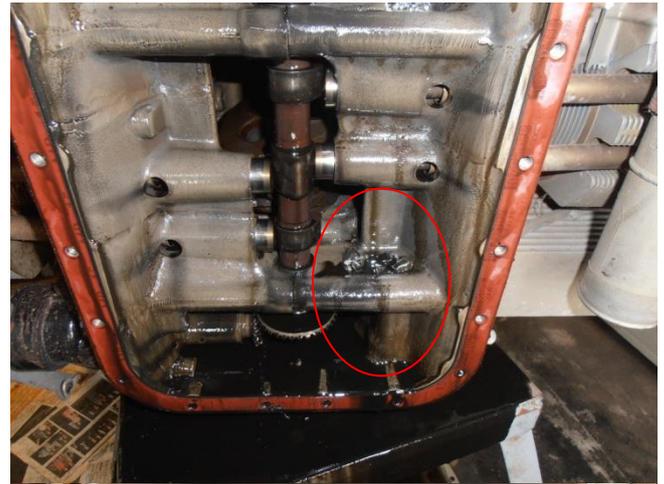
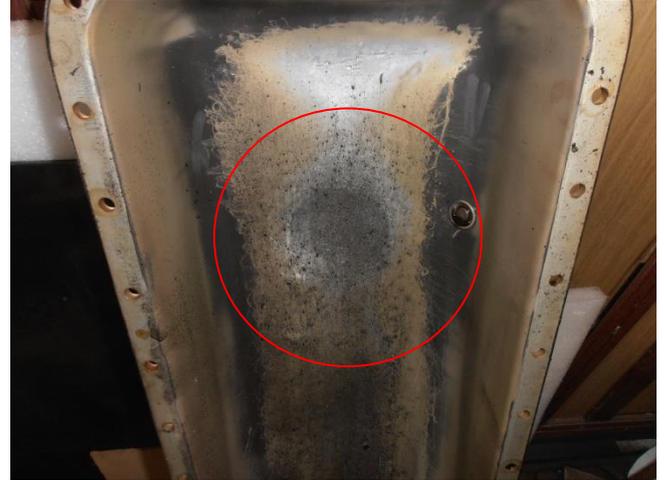
8- Este aceite transportó dichas partículas a través del circuito de lubricación, haciendo que el sistema no funcionara correctamente. Asimismo, los trozos de material desprendidos de la pollera del pistón #1, se alojaron debajo del filtro del tubo de succión de aceite, logrando de esta forma un menor flujo de aceite hacia la bomba. Y por consiguiente una menor presión.
