**COMISIÓN INVESTIGADORA DE ACCIDENTES
E
INCIDENTES DE AVIACIÓN**

INFORME FINAL

No. 565

EMBRAER EMB110P1

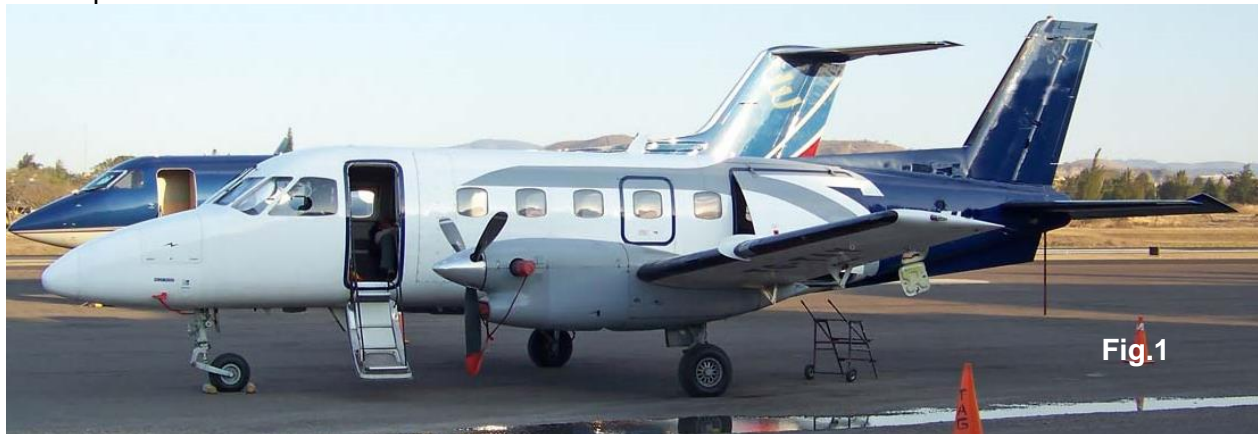
Fig.1

Uno de los manuales de la aeronave describe las puertas, ventanas y salidas de emergencia. (Fig.2 3)

La operación de la puerta, se muestra a través de una serie de calcomanías, pegadas adyacente a los respectivos controles.
