INFORME FINAL

No. 563

Hawker Beechcraft B 200

MATRÍCULA LV-CNT

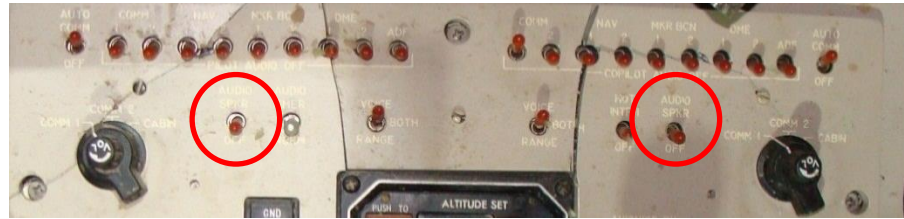
FIG 4

1.6.1.3 De las entrevistas realizadas a los pasajeros, no surge que la aeronave haya realizado alguna maniobra que pudiera entenderse como una falla de controles de vuelo o motores. Tampoco se escucharon alarmas o timbres de algún sistema

de aviso. Este hecho se puede entender, ya que se encontraron interruptores de control de audio inhibida para la parte de los pasajeros, tanto del lado piloto como del lado copiloto.

Se aprecian los dos interruptores marcados en círculo rojo, para inhibir el audio de los pasajeros.

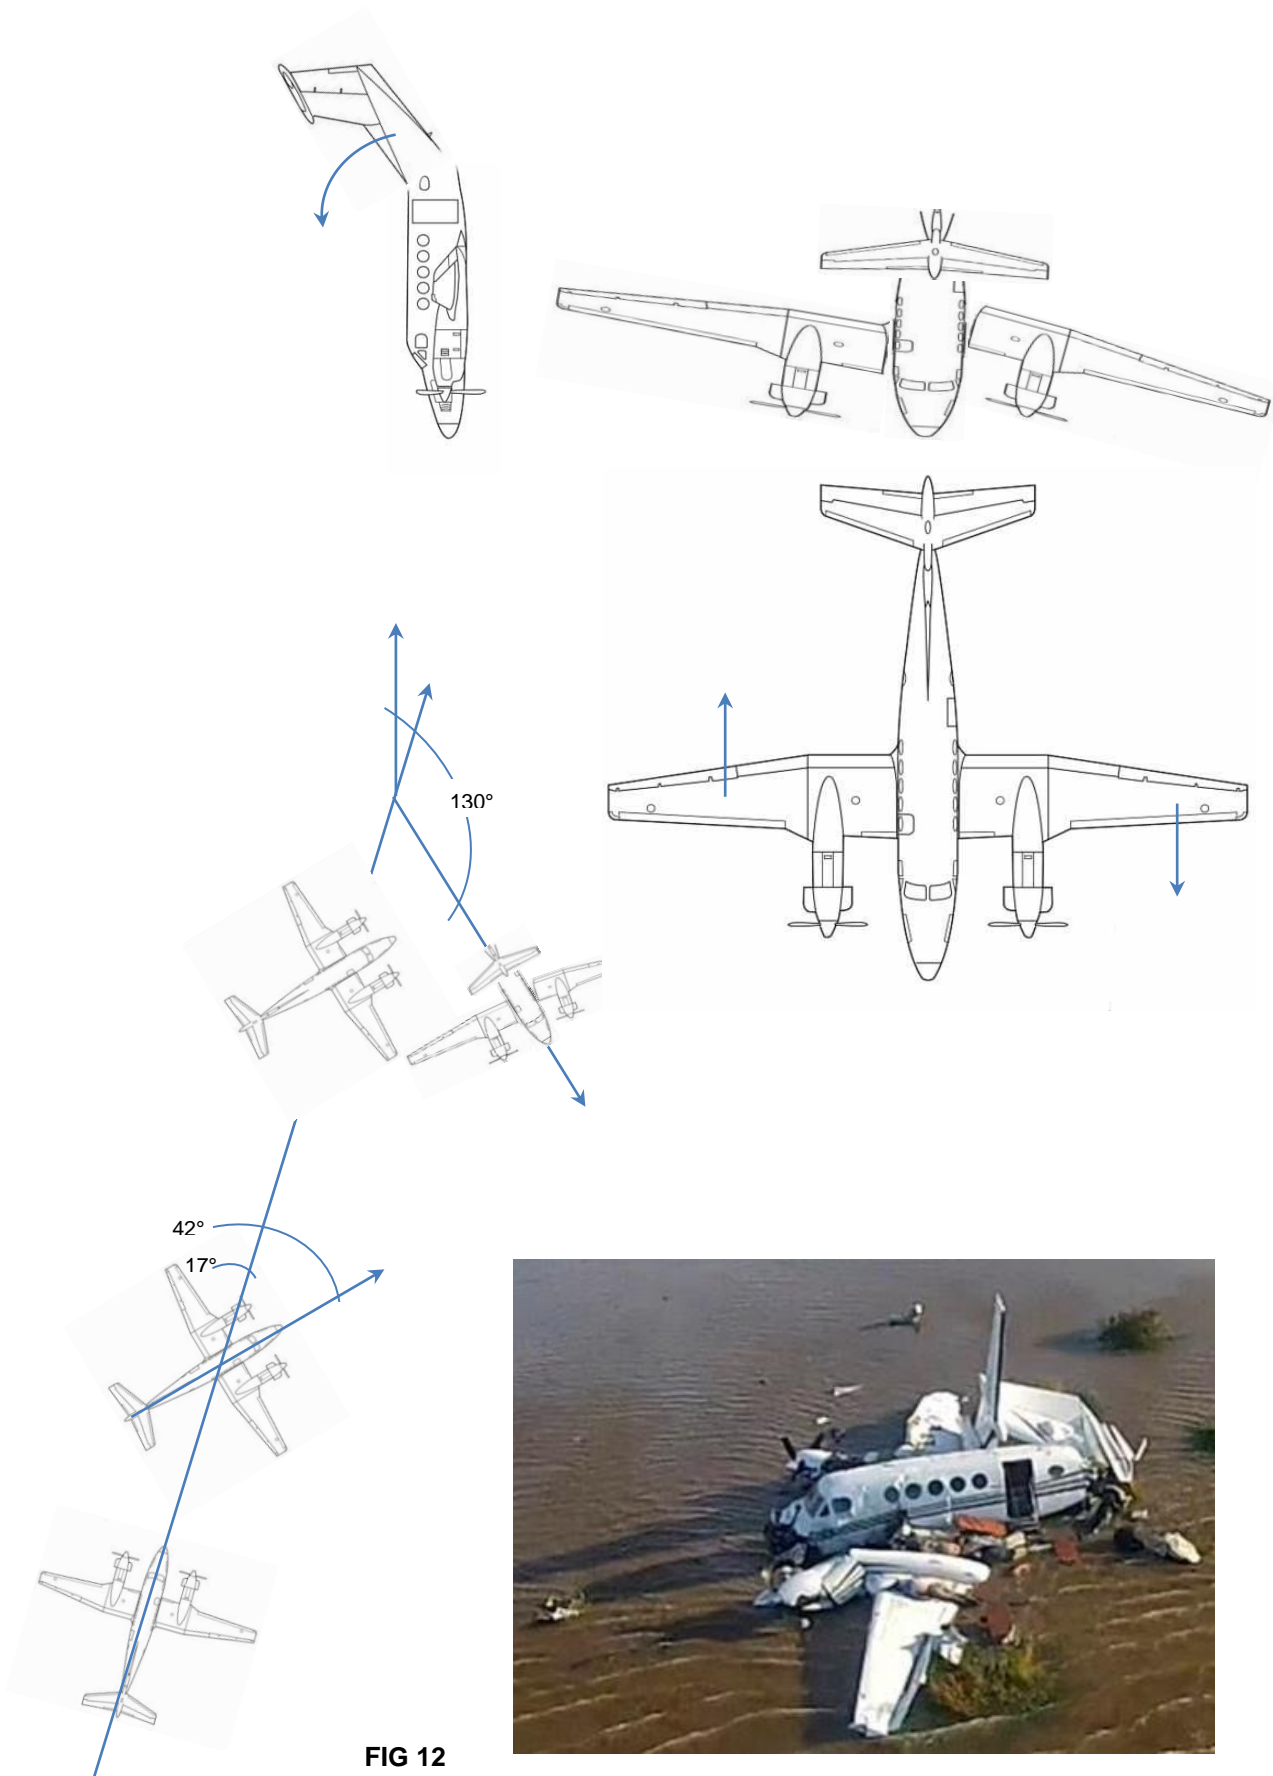
FIG 12

El impacto que provocó las lesiones a las personas y el daño a la aeronave, aunque el mismo fue violento, no hubo dispersión de restos.

Esta descripción coincide con las lesiones sufridas por las víctimas en los reporte de autopsia. También se ve reflejado con 2 de los asientos que fueron arrancados de su anclaje.

El lugar donde se desgarró la cola, es donde va ubicado el transmisor de emergencia ELT (Emergency Locator Transmitter). Debido a la violencia del impacto, pudo ser expulsado de su lugar de instalación y arrancadas sus conexiones eléctricas, ya que el mismo no pudo ser encontrado.

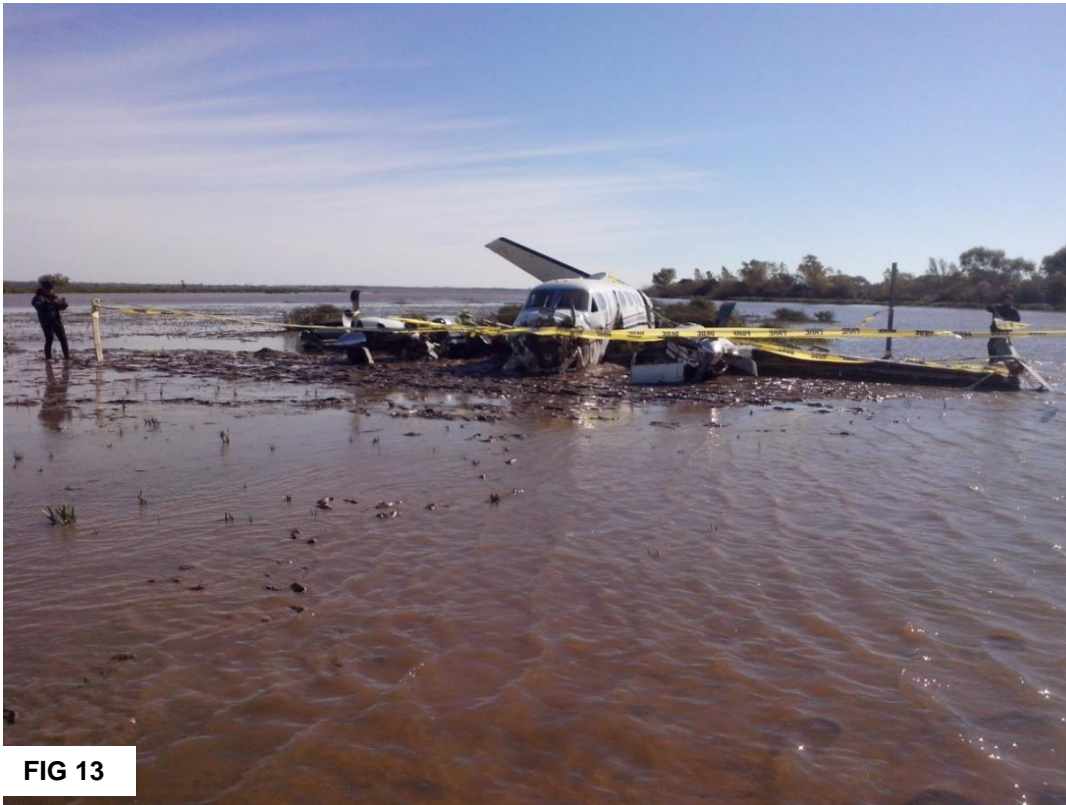
FIG 13

Posición final de la aeronave sobre el lecho del Rio de la Plata.

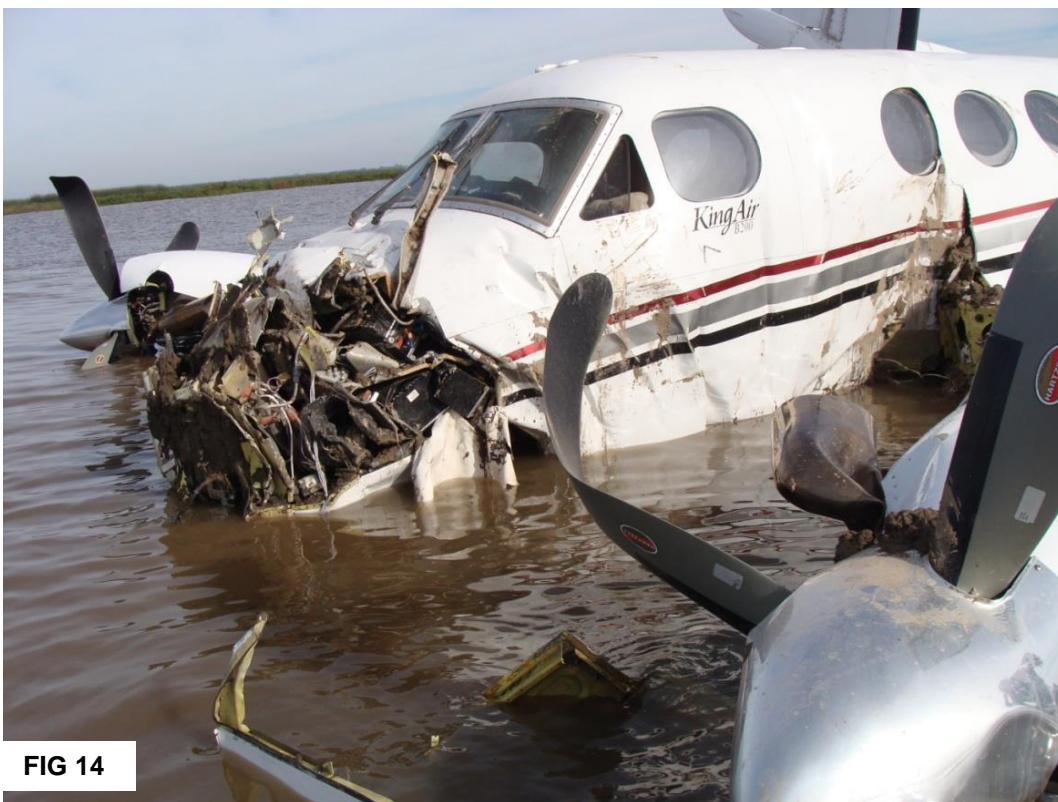
FIG 14

La aeronave resultó con graves daños, con desprendimiento del semiplano izquierdo y la sección de cola. El fuselaje y los motores sufrieron deformaciones severas.

Vista de daños de la nariz y motores de la aeronave.

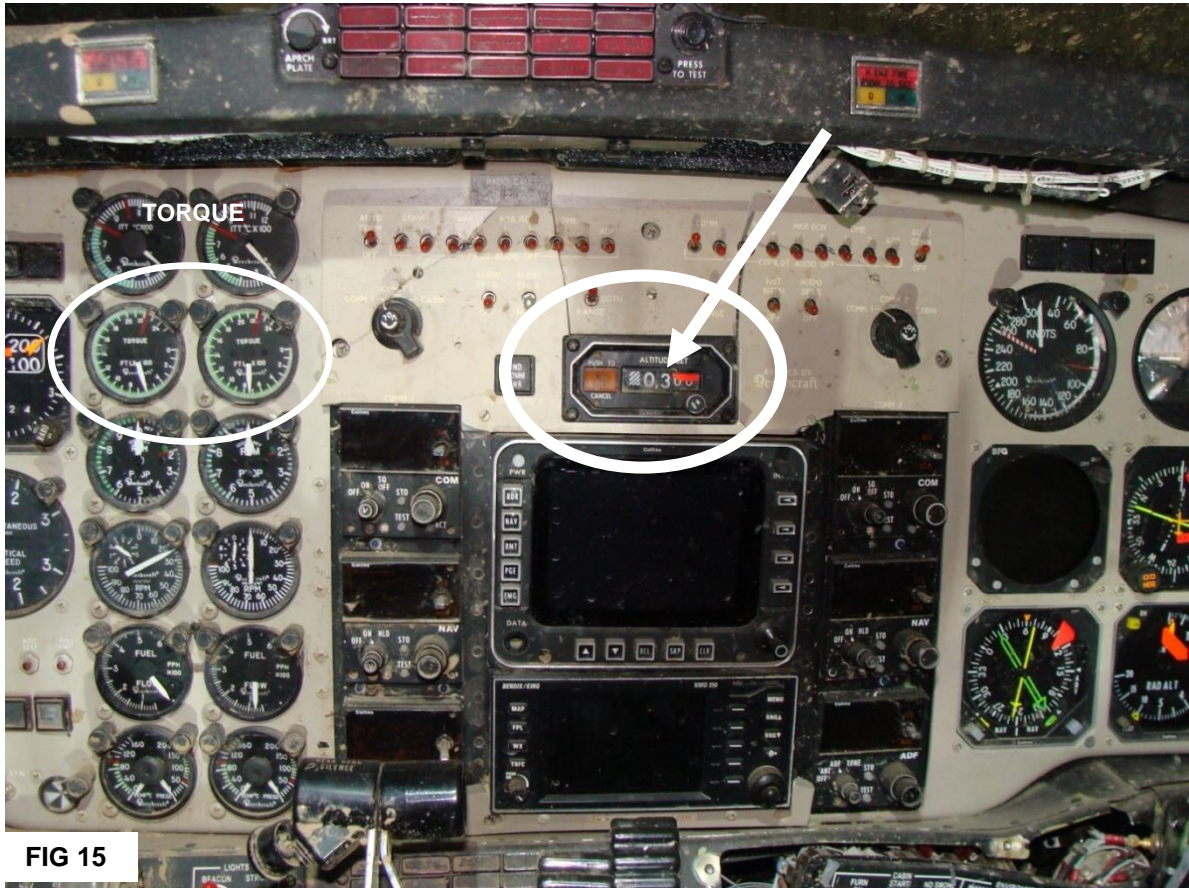
FIG 15

1.12.2 El altitud alert estaba seleccionado en 300 pies.(Ver fig. 15)

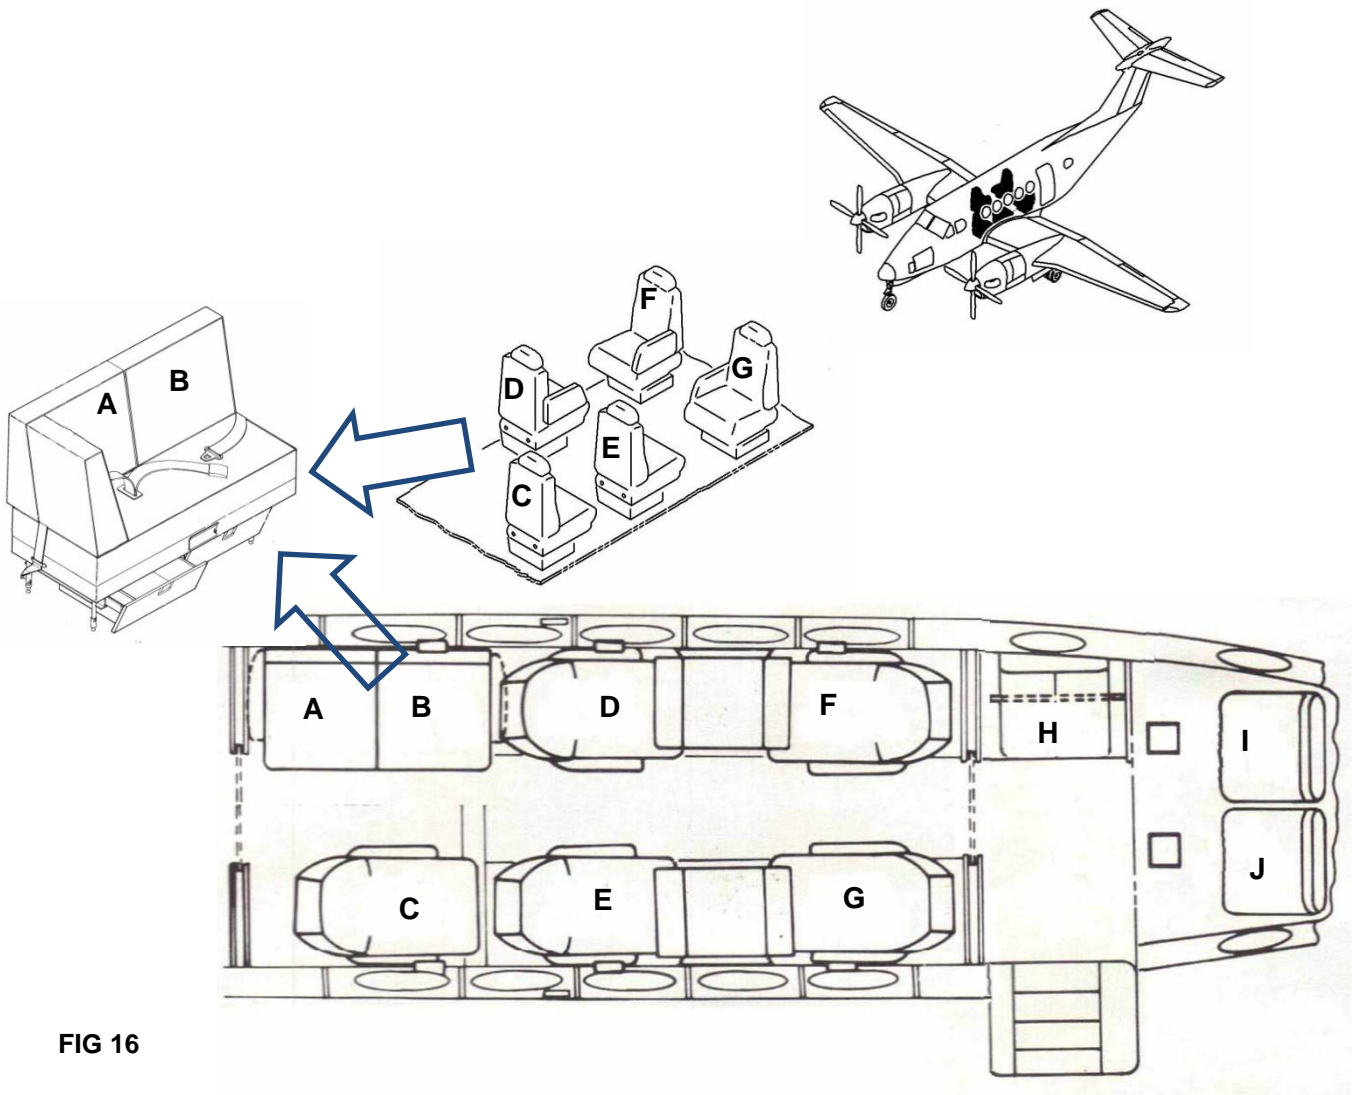
FIG 16

Los sobrevivientes ocuparon los lugares A, C, D y F. El C era ocupado por el organizador del vuelo y empleado del dueño de la aeronave.

De acuerdo al informe de las autopsias realizadas, todas son congruentes con que los fallecidos tenían lesiones por trauma de cinturón de seguridad y no por arnés de hombros.
