INFORME FINAL

No. 569

**Chincul S.A.C.A.I.F.I.
PA-A-34-200T**

MATRÍCULA LV-LXP

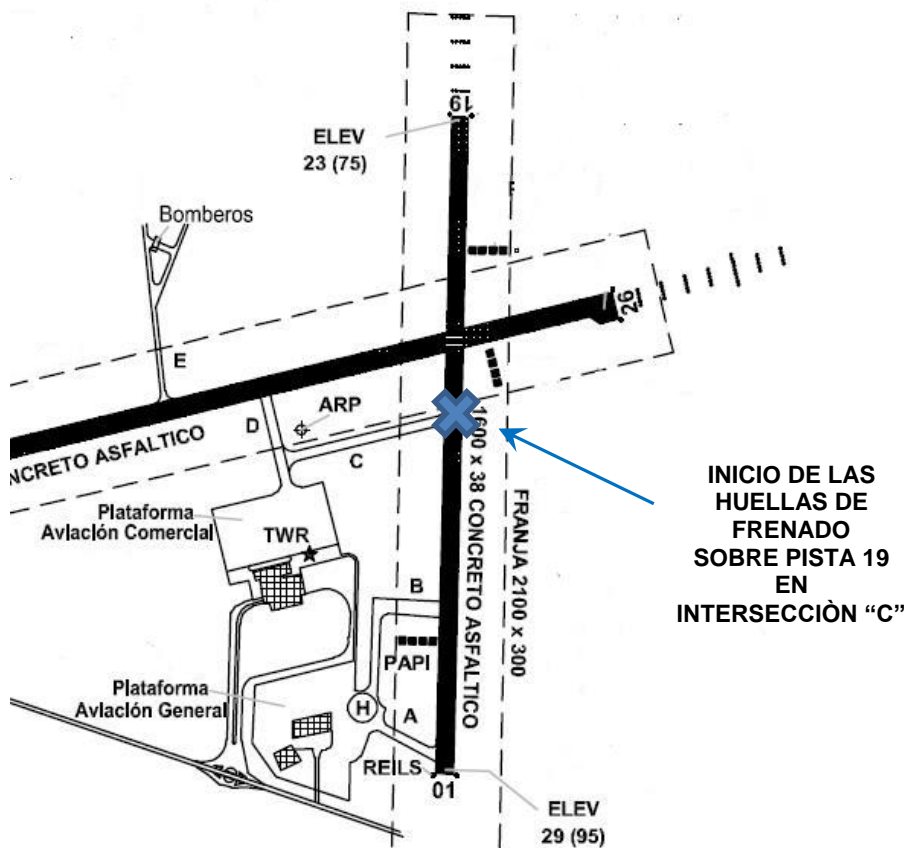
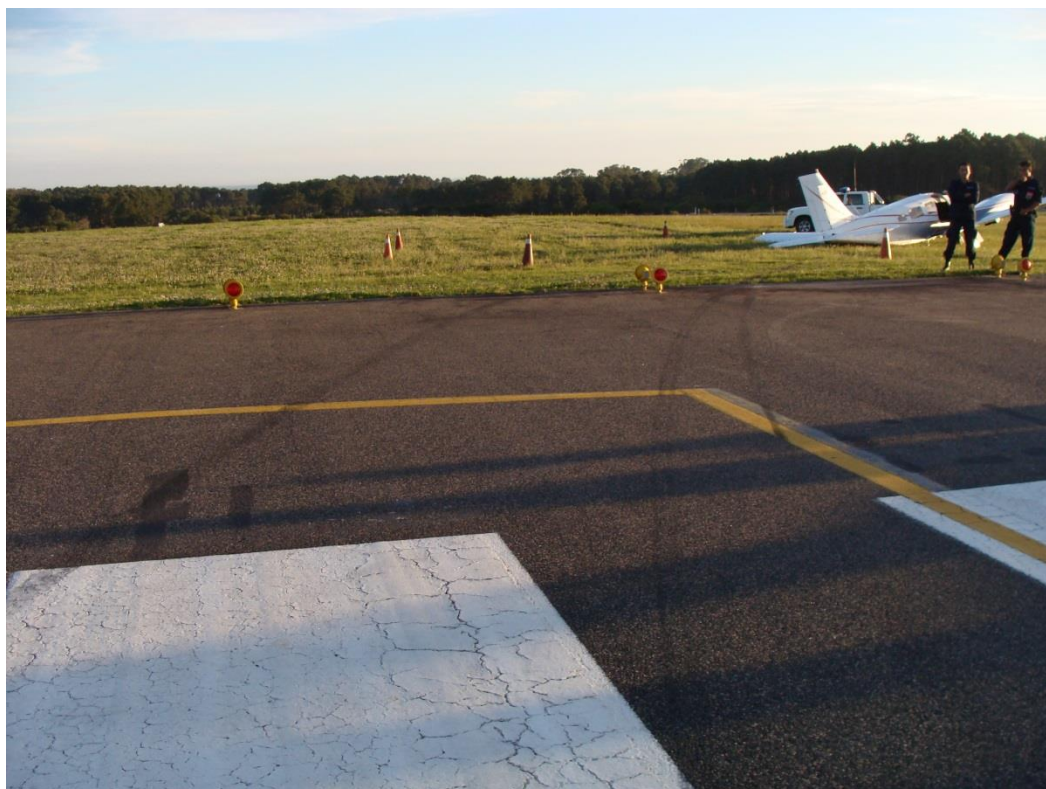
Al disminuir la altura de la aeronave, por retracción de su tren izquierdo, la hélice del motor 1 toca el suelo natural de pasto.

1.1 El accidente ocurre en la cabecera 01, próximo a las 17 h, con luz diurna.

1.3.1 Retracción del tren izquierdo y dobleces de la hélice del motor 1.
