**COMISIÓN INVESTIGADORA DE ACCIDENTES E
INCIDENTES DE AVIACIÓN**

INFORME FINAL

**No. 576
PIPER PA-25-235**

MATRÍCULA CX-BRZ-R

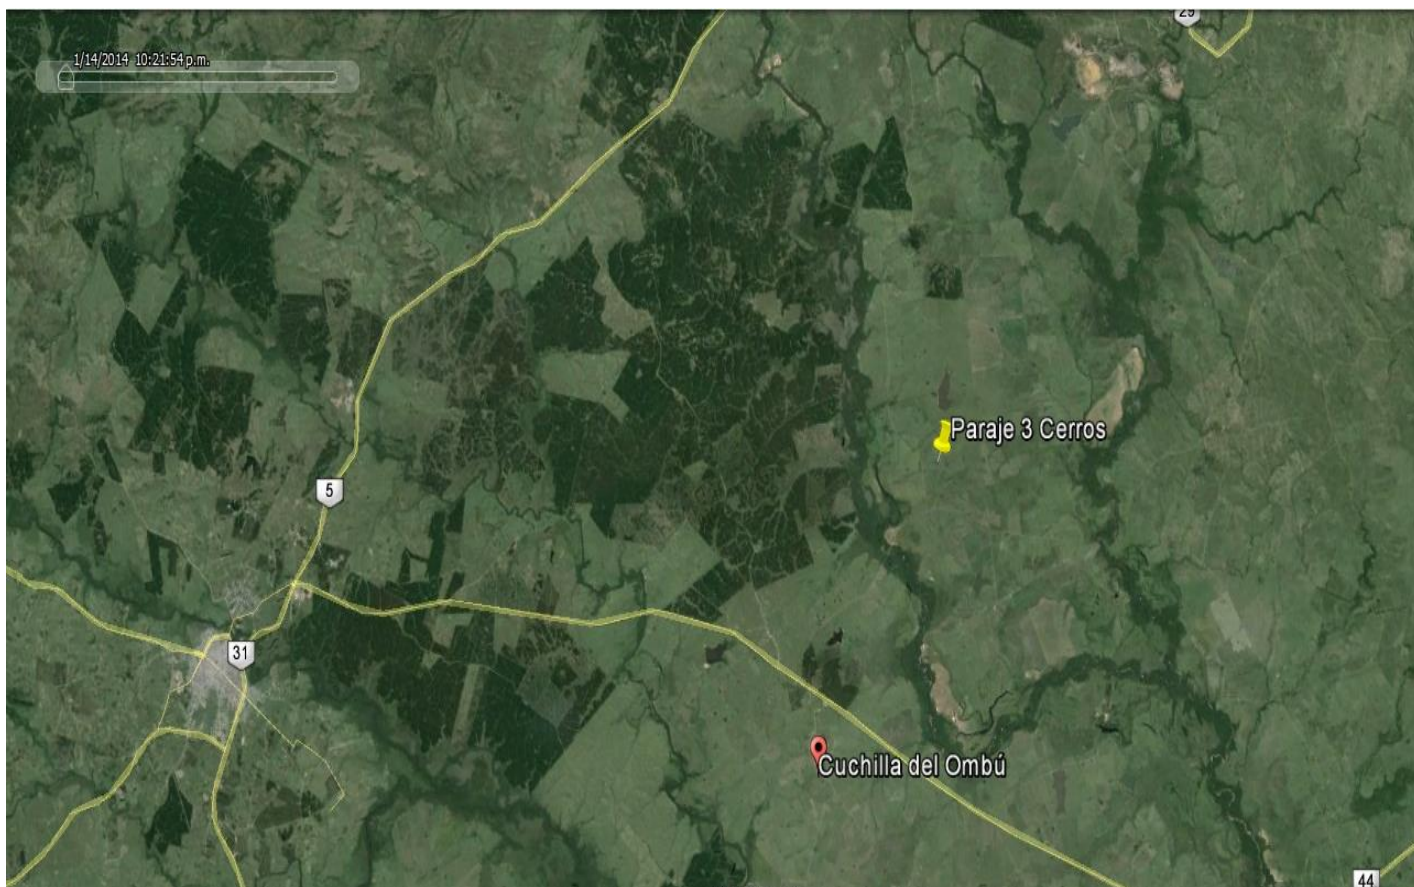
La aeronave operaba desde una pista ubicada al noroeste del aeródromo "Joaquín Lencina", Villa Ansina, Departamento de Tacuarembó, de orientación 03-21 cuyas coordenadas geográficas en su centro son S 31° 42' 18,31" y W 55° 37' 7,69"

- eventual.
- 530 m de largo.
- Irregular.
- Césped alto (30 cm aprox.).
- Seca.
- Obstáculos al final de la misma: cerco perimetral, monte de eucaliptus y zona irregular

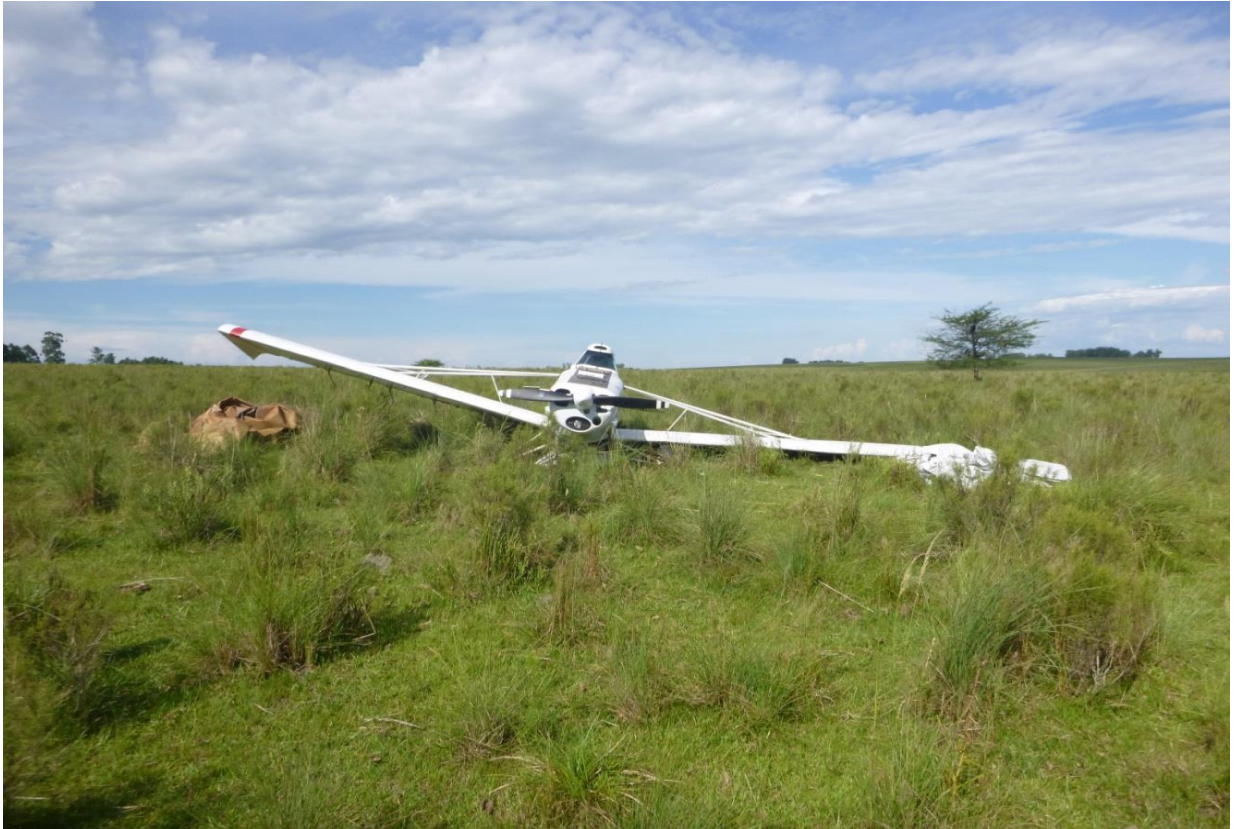
Posición final de la aeronave S 31° 42' 6,35" W 55° 37' 3.03"

La aeronave resultó con daños importantes en su ala izquierda producto del impacto contra un poste del alambrado, en ambos trenes de aterrizaje principales y daños en la superficie inferior de la estructura principal.

La aeronave se encontraba en la fase de despegue en una pista eventual, la misma impacta con su ala izquierda contra un poste del alambrado perimetral que se encontraba ubicado al final de la misma, desestabilizando a la aeronave y produciéndose el accidente.

El poste y unos hilos del alambrado perimetral fueron cortados por el impacto del ala izquierda de la aeronave.

La carrera de despegue se realizó con rumbo norte y luego del accidente su posición final fue con rumbo 260°.
