Proyecto de INFORME FINAL

No. 583

**PIPER
PA-25-235**

MATRÍCULA CX-BTH-R

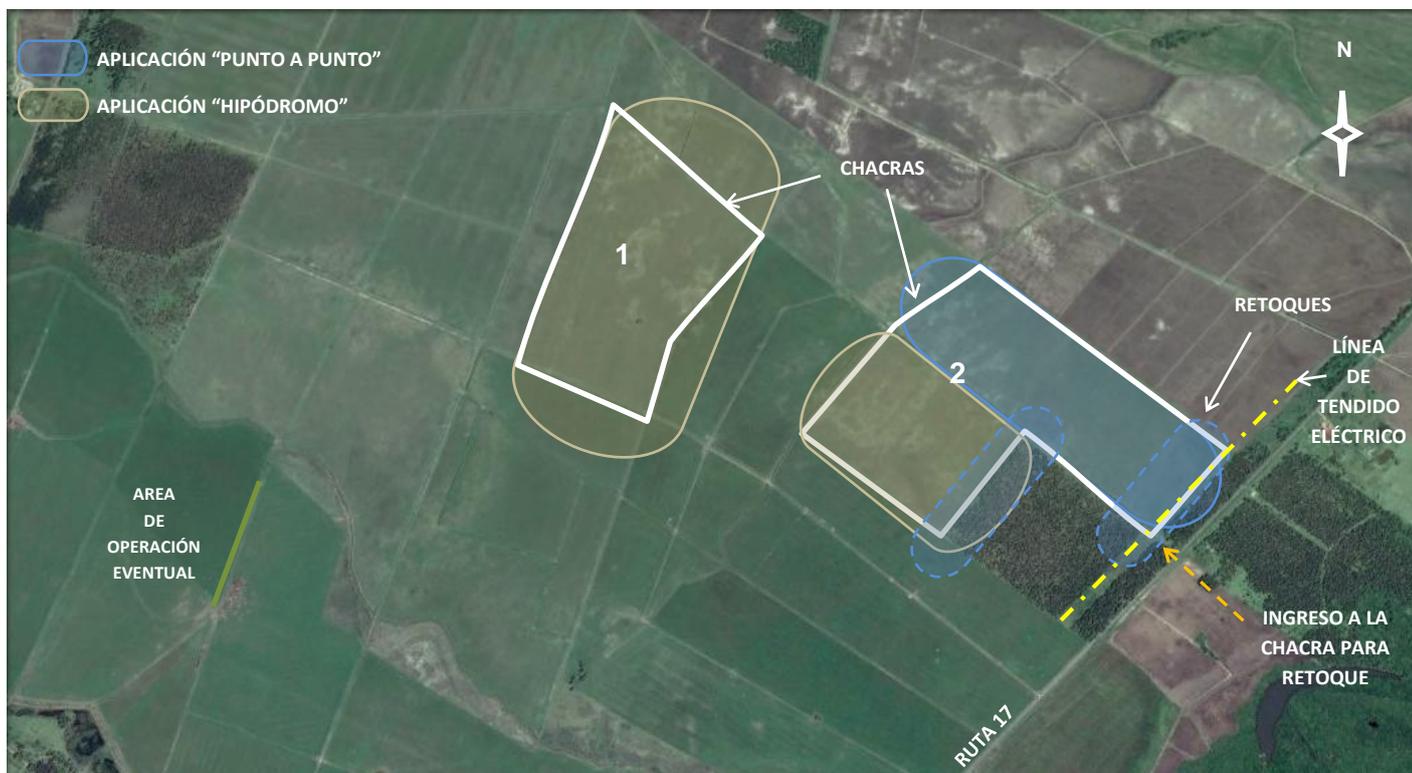
fig, 1

Pasadas las 7:30, se carga el 1er. vuelo, para empezar con la chacra 1 (fig.1)

En la cabecera de la chacra noroeste, había un tendido eléctrico, una franja de monte de eucaliptos y luego la carrera.

En un momento de distracción, al hacer un retoque hacia el noroeste, pasa el monte e impacta con el tendido eléctrico. Rompe parte de éste y se precipita a tierra, deteniéndose unos metros más adelante.

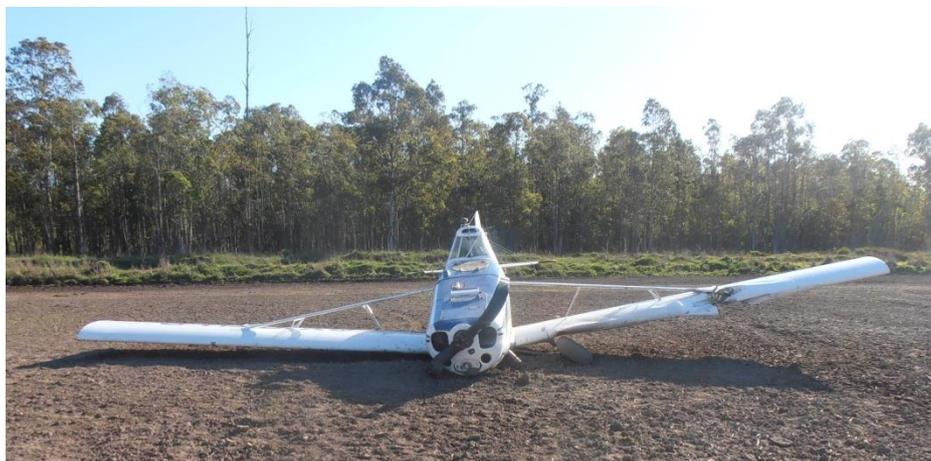
fig 2

1.1.2 La posición final de la aeronave fue S33 14 50.3 W53 51 14.4 Km 344 de Ruta 17

LA DIRECCIÓN DE TOMA DE LA
FOTO, ES LA QUE SE
DESCRIBE EN LA FIG 3

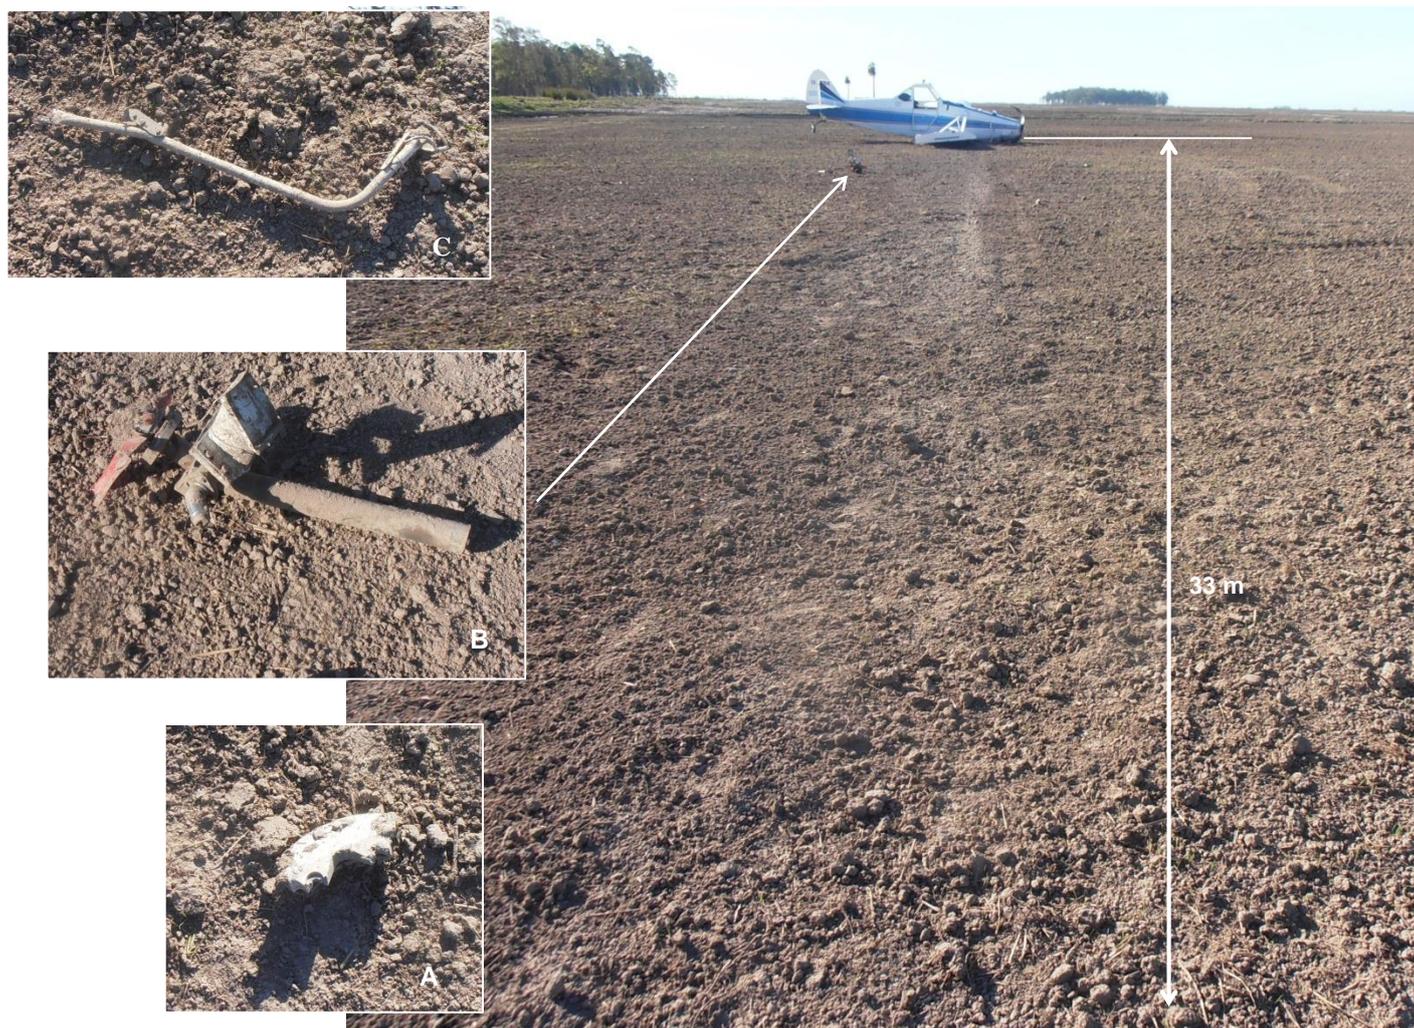
1.12.1 Desde que empiezan las huellas (arrastre de la aeronave contra el suelo), a los 15 m quedó una de las mordazas de freno. **A**
a los 21 m quedó la bomba de producto **B**
a los 23 m quedo un caño de soporte **C**
