# **INFORME FINAL**

**No. 581**

**MONTALVA I**

**MATRÍCULA CX-MJB-X**

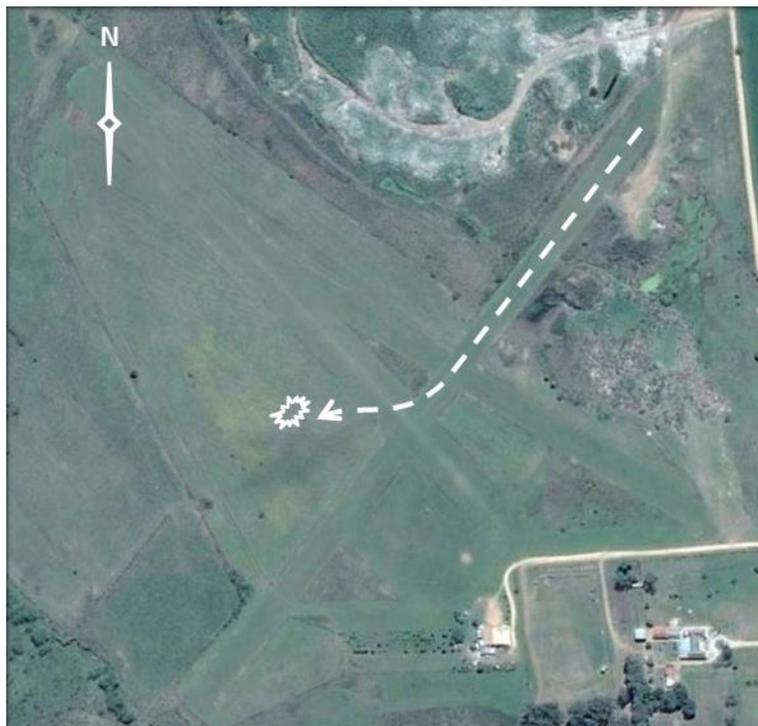
Según las versiones recogidas por esta Comisión, el escenario más probable fue, que el piloto y dueño del autogiro, circuló por la pista 23, elevándose y luego del cruce de las pistas, se desvió hacia la derecha, golpeando lateralmente el terreno.

Las personas que estaban en el predio, al oír el golpe, fueron a asistir al piloto. Levantaron lateralmente la aeronave para poder rescatar a la víctima y retirarla de los restos.

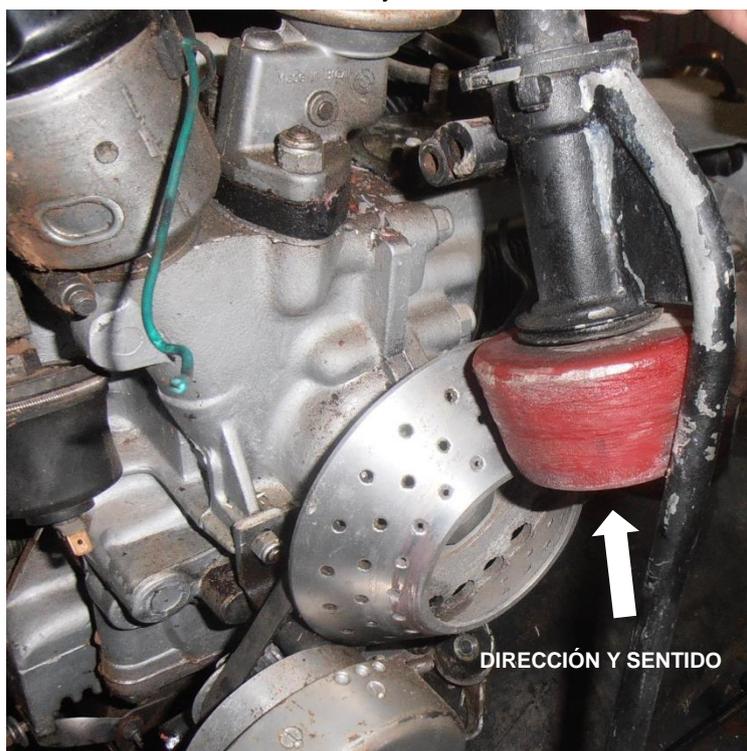
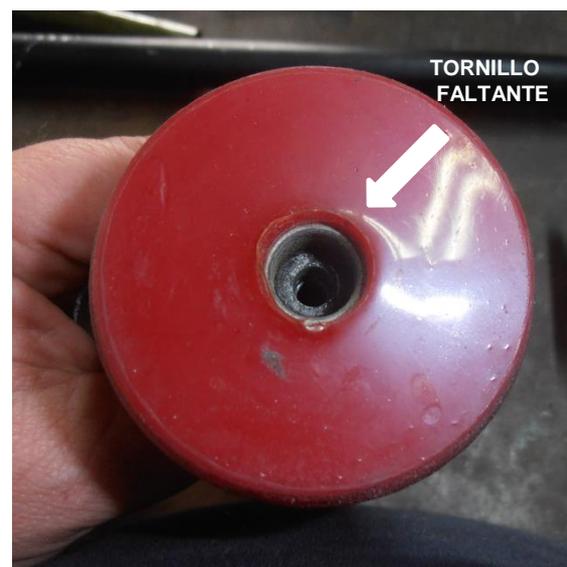
En la inspección de campo realizada en el lugar del accidente y más tarde en el desarme de la aeronave en las instalaciones de esta Comisión se encontraron varios detalles:

- mangueras de manejo de combustible resecas con grietas.
- instalación de arneses y ductos fuera de los procedimientos de práctica estándar se encontró un horómetro pero no se encontró documentación referente al mantenimiento del motor.
- falta del tornillo de sujeción del cono de fricción

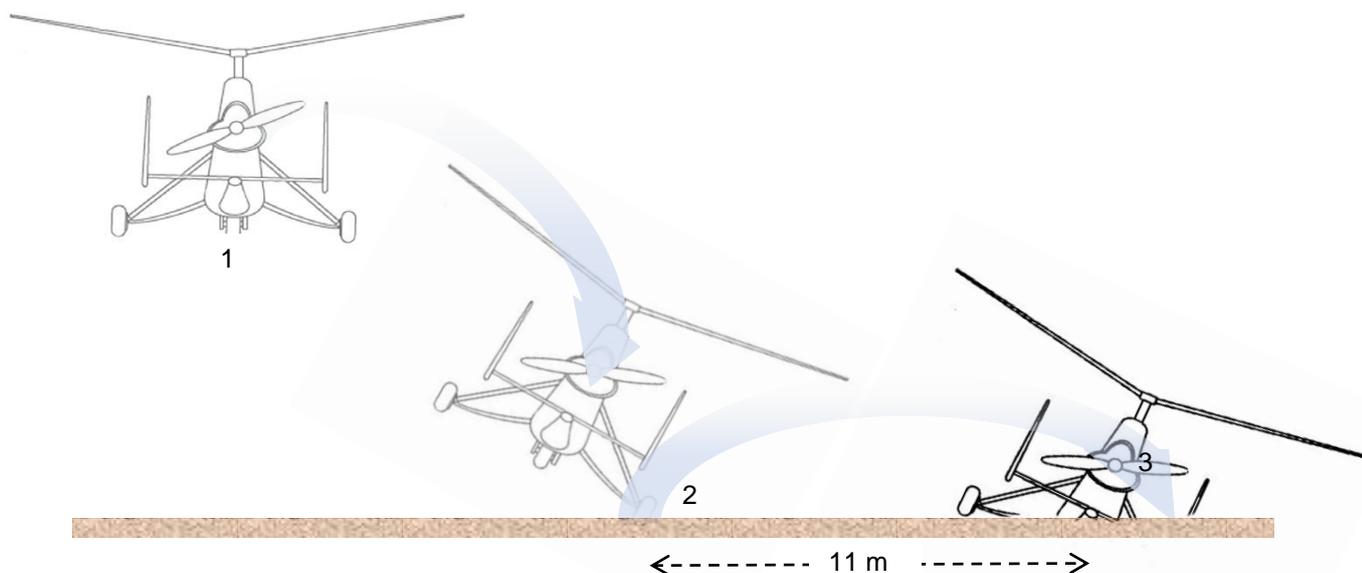
La aeronave desde estar en el aire **1**, se precipita a tierra lateralmente, golpeando el tren de aterrizaje principal derecho **2**, recibiendo casi la totalidad de la energía potencial. El resto de la energía disponible, cinética, lo hace rebotar, cayendo, sin desplazamiento, 11 metros más, hasta su posición final **3**. En el primer impacto, **2**, es donde sufre la aeronave, toda la deformación de la estructura. En esta deformación y la inclinación del aparato, se rompe la hélice y las palas del rotor se deforman.

Como se determina por parte de los investigadores de la CIAIA impacta directamente contra el suelo y esto provoca un rebote y posterior desplazamiento hacia el lado derecho de la aeronave.

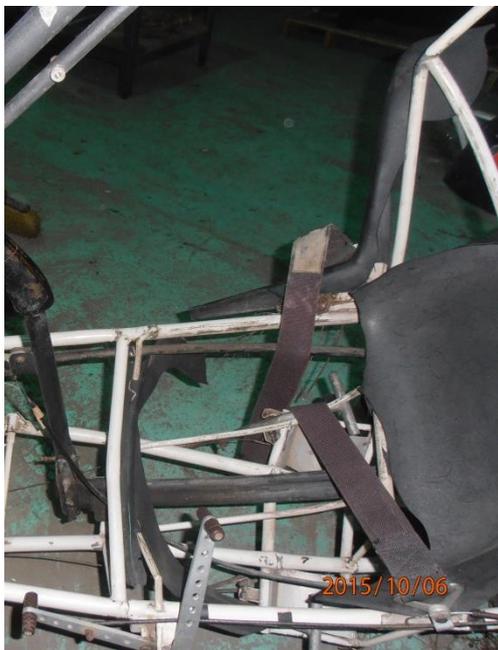
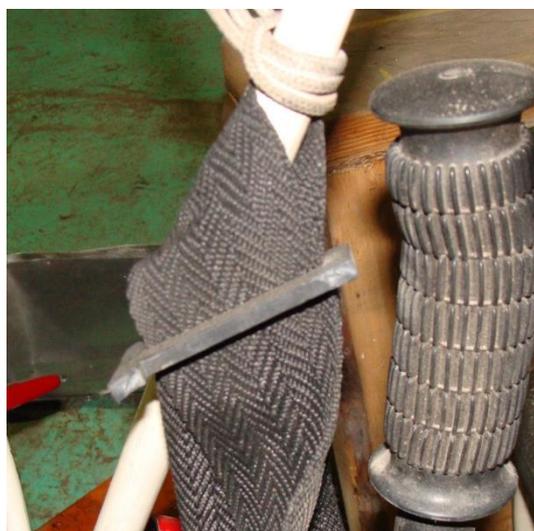
**1.15.1 Equipamiento** En el impacto, el asiento donde estaba ubicado el piloto cedió, así

también la hebilla de plástico del cinturón de 3 puntas.
