MINISTERIO DE DEFENSA NACIONAL
COMISIÓN INVESTIGADORA DE ACCIDENTES E
INCIDENTES DE AVIACIÓN

INFORME FINAL
Nº 579

Beechcraft B 90 King Air

MATRÍCULA LV-CEO

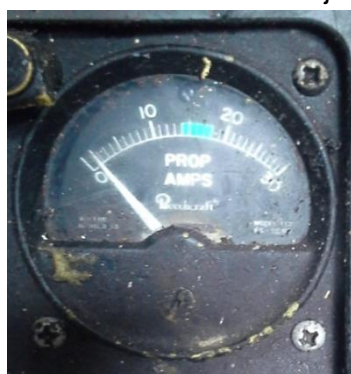
FOTO 5

Dentro de los trabajos a realizarse por el cambio de la cantidad de palas- debería haberse pintado

un rango de operación del amperímetro como lo indica la Nota 1 de la tarea, sin embargo el instrumento quedó visualmente igual, pero La Orden de Trabajo G946 en página 8 de 11 dice:

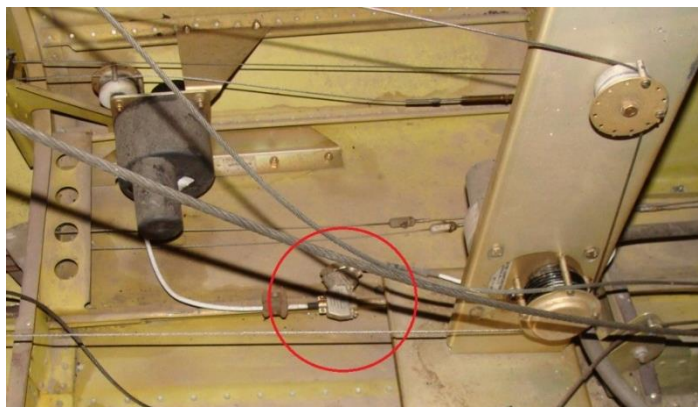
FOTO 6

A pesar de todas las inspecciones firmadas, esta Comisión no encontró ninguna anotación de mal funcionamiento. El motor del trim se encontró con su conector eléctrico, mecánicamente desconectado, como lo muestra la FOTO 6.

De acuerdo a un relevamiento técnico realizado a dicho motor de trim eléctrico, P/N 0106-T12, S/N 0624-21565 CEFJ, se comprobó que el mismo se encuentra en cortocircuito.

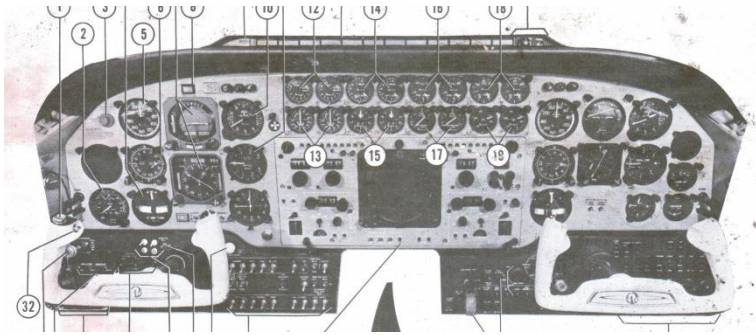
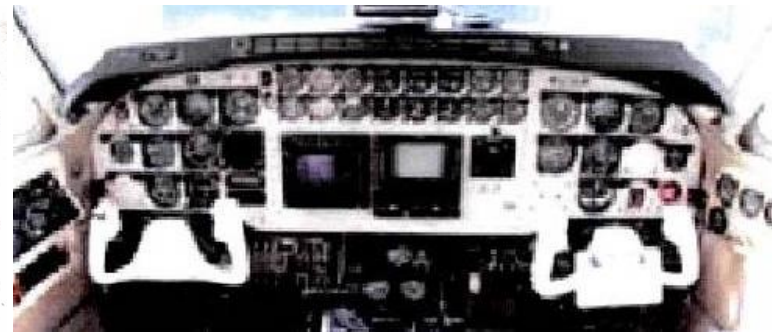
En las fotos 7 y 8 se aprecian configuraciones diferentes en los paneles de instrumentos de los pilotos, por ejemplo obsérvese que en la foto 7 del lado del piloto hay un instrumento a la izquierda y en el copiloto, otro a la derecha que difieren. El panel central, debajo de los instrumentos de motor es diferente.

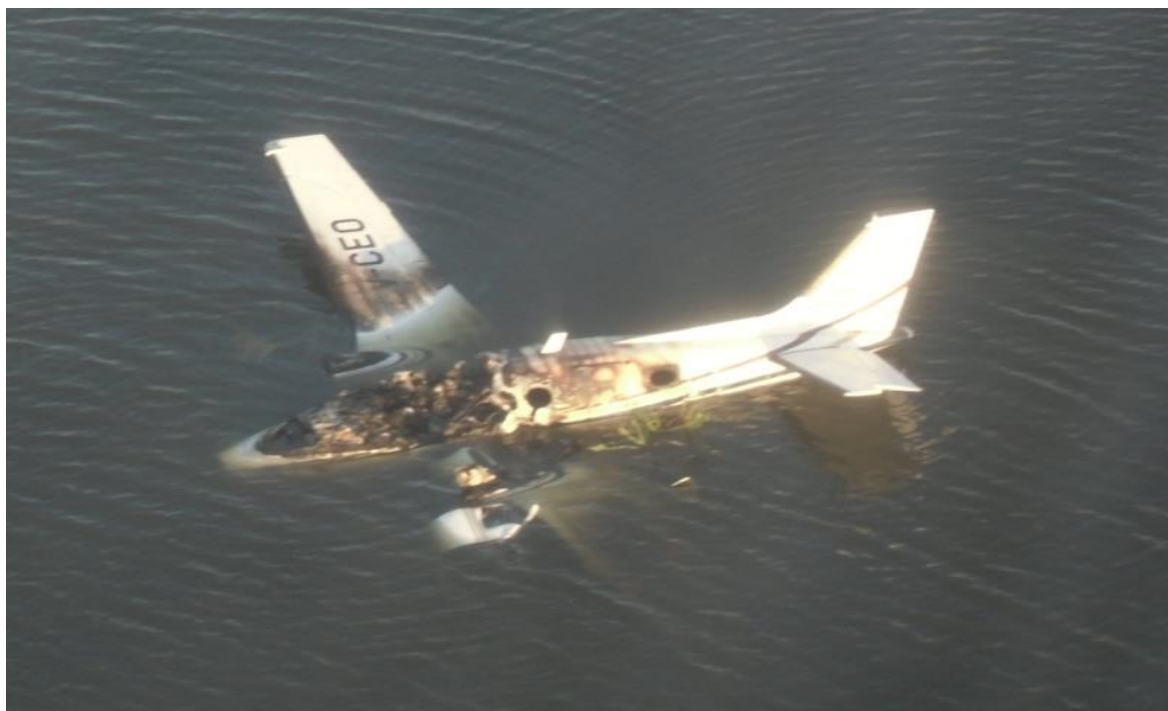
La aeronave resultó destruida. Los detalles de los daños son visibles en la FOTO 10 del punto 1.12.

La aeronave se encontraba semi sumergida a una profundidad de 1,3 metros, destruida por el fuego en su parte superior, comprendiendo la cabina de tripulantes y pasajeros, el resto que se encontraba bajo el agua fue afectado por el impacto.

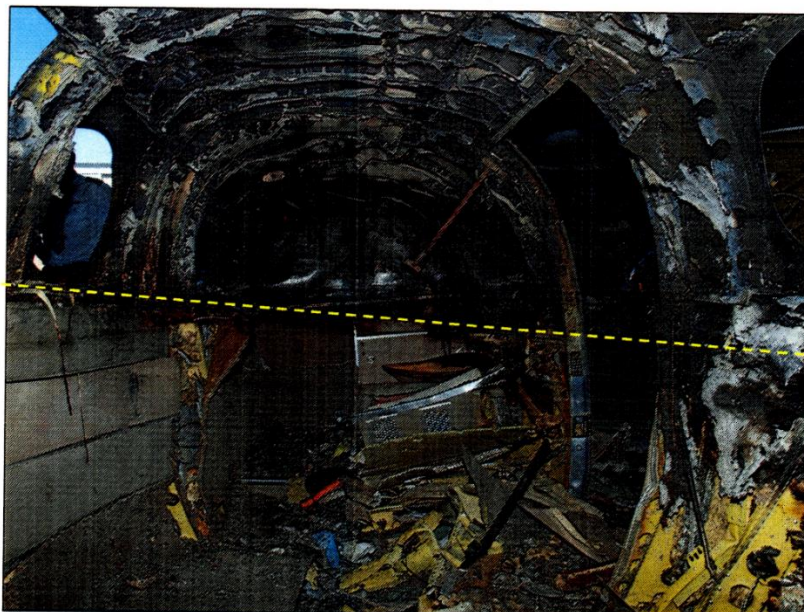
DOCUMENTO FOTOGRÁFICO FP N°09: Se documenta el interior de la cabina de pasajeros. Se aprecian daños bien delimitados por la línea de espejo de agua observada en el exterior del fuselaje. Por debajo de esta línea no se observa daño alguno por calor, fuego o acumulación de hollín. Los daños por fuego evidencian un mayor gradiente de temperatura a nivel de techo por un desarrollo de incendio post colisión.

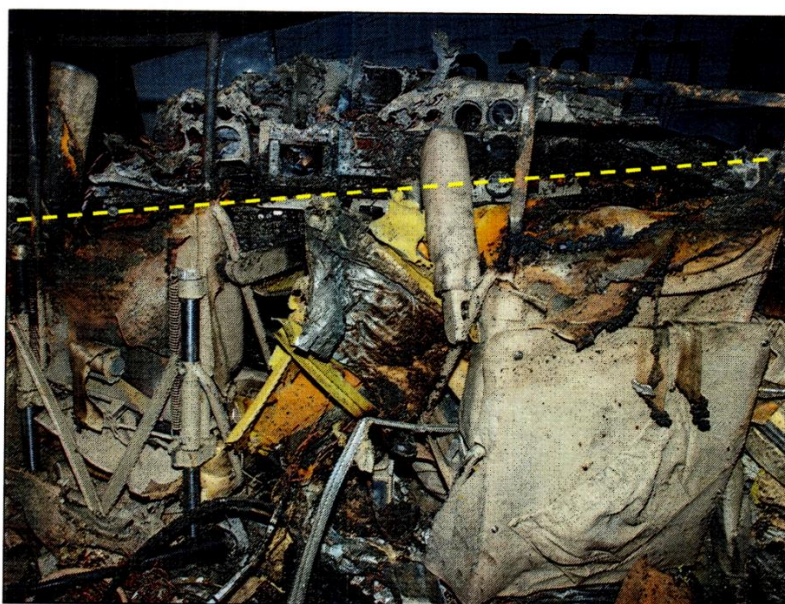
DOCUMENTO FOTOGRÁFICO FP N°10: Mismo efecto al registrado en la fotografía anterior, esta vez en la cabina de tripulantes. No se observa daño por fuego, calor u hollín por debajo de la línea de espejo de agua.

Lo que significa que todo lo que se encontró por debajo de la línea de agua o todo lo sumergido no presenta daño ni afectación alguna por la temperatura alcanzada en el incendio a excepción del depósito
