INFORME FINAL

No. 580

Beechcraft – Baron G58
ZP-BJV

Aeropuerto Internacional C/C Carlos Curbelo (SULS)

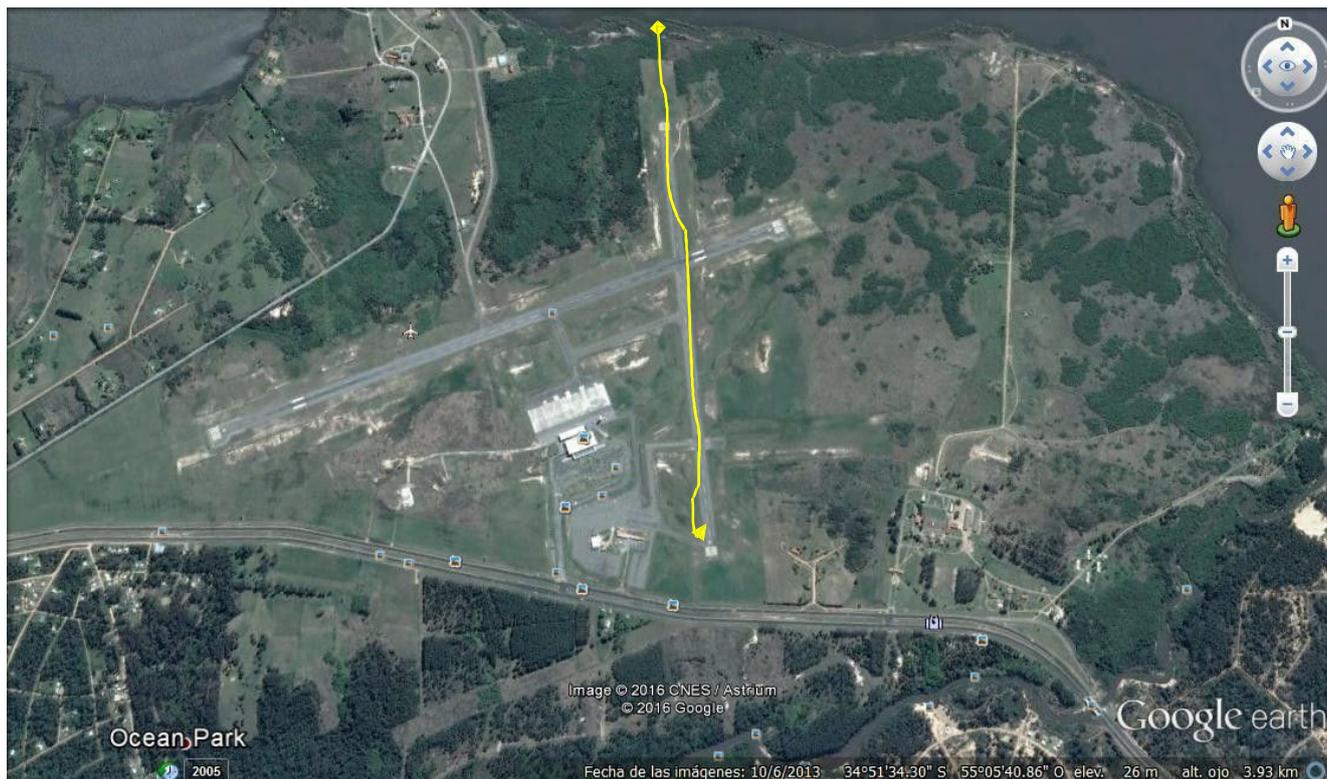
Vista de SULS y marcado con la línea amarilla la trayectoria que realizó el ZP-BJV.

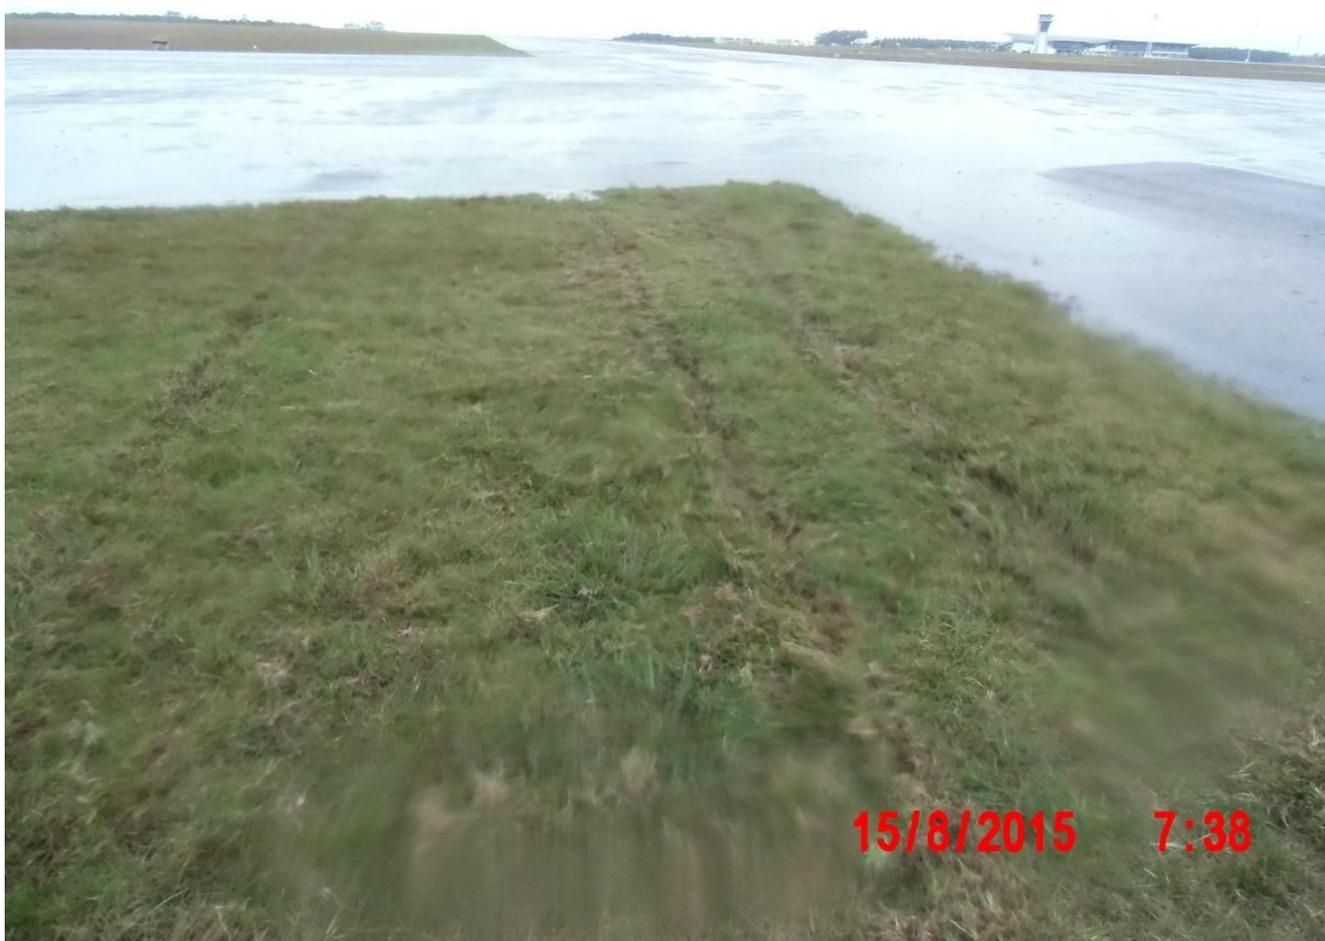
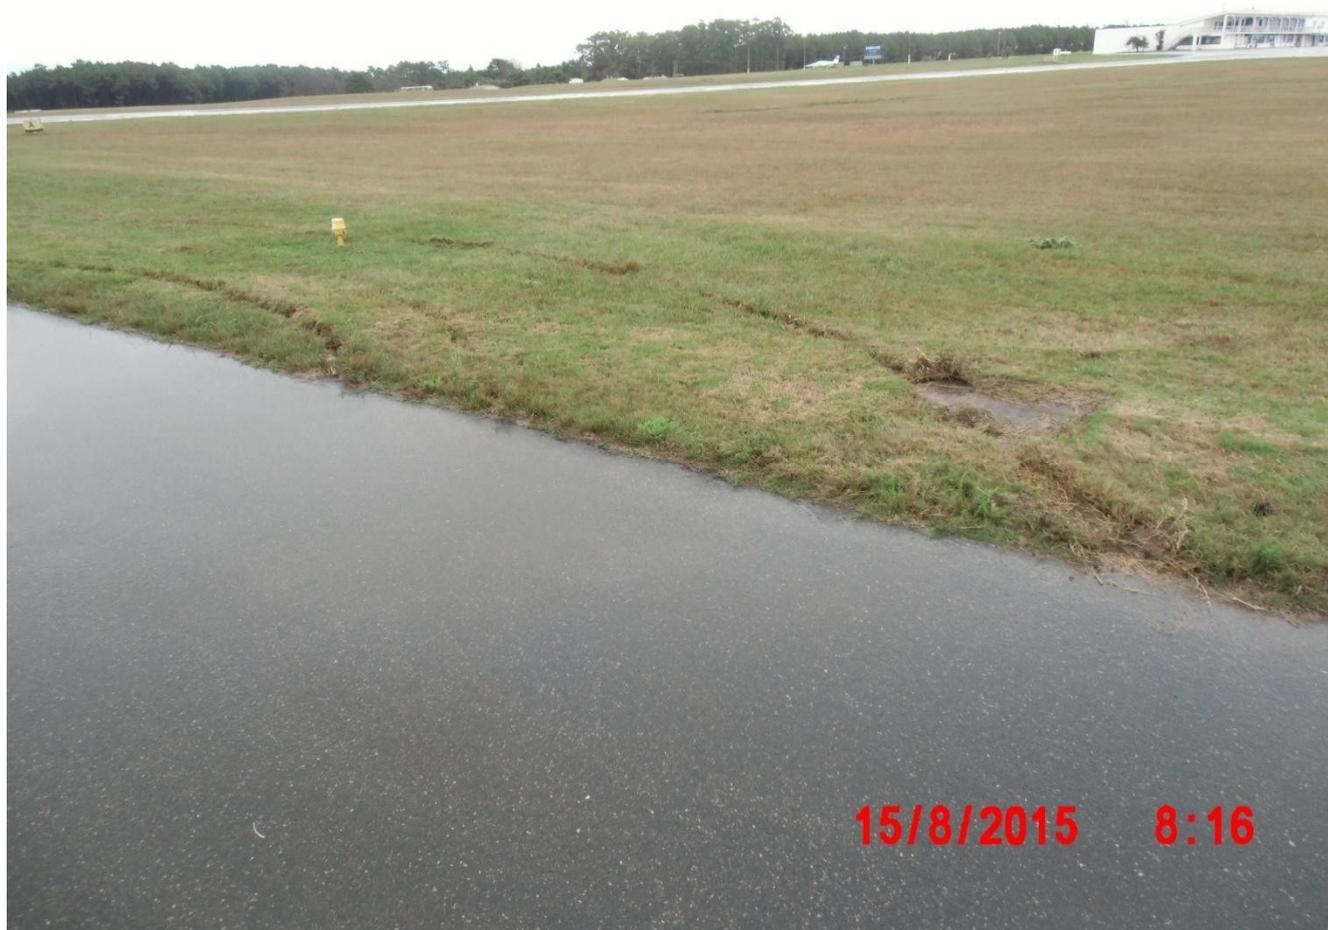
- **Primera incursión en zona de franja.**

Se aprecian las tres marcas de las ruedas de los trenes de aterrizaje sobre la margen izquierda de la pista 01/19 con la intersección de la 08/26.

A pesar de que el piloto al mando declaró que tocó con la aeronave próximo a la cabecera 19 y en medio de la misma, las marcas dicen que la aeronave tocó sobre el lado izquierdo comenzando a desviarse inmediatamente a la izquierda para ingresar totalmente en la zona de franja.

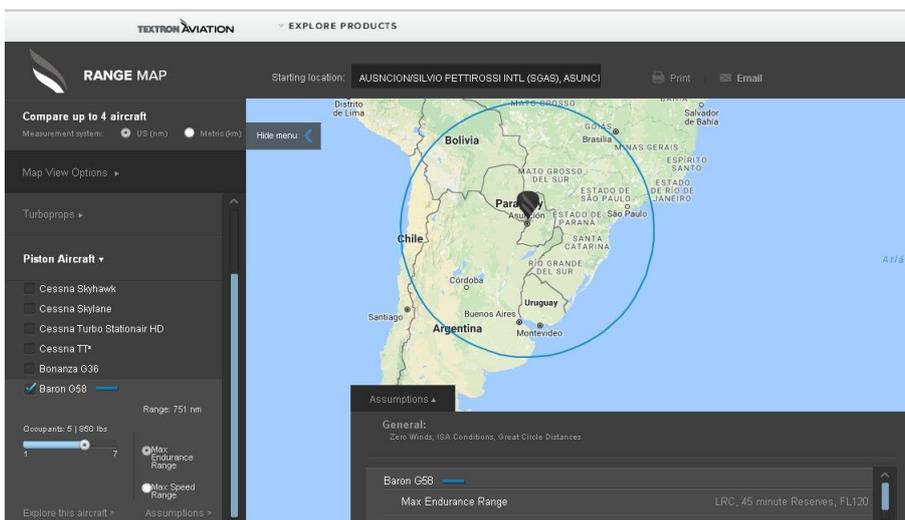
- **5 OCUPANTES (850 lbs)**

Si la aeronave realizara el vuelo con 5 ocupantes cuyo peso es de 850 lbs, su autonomía de vuelo estaría comprendida dentro del círculo azul, donde se dispone de 45 minutos de combustible de reserva y se cumplen con las limitaciones de peso al despegue en SGAS.

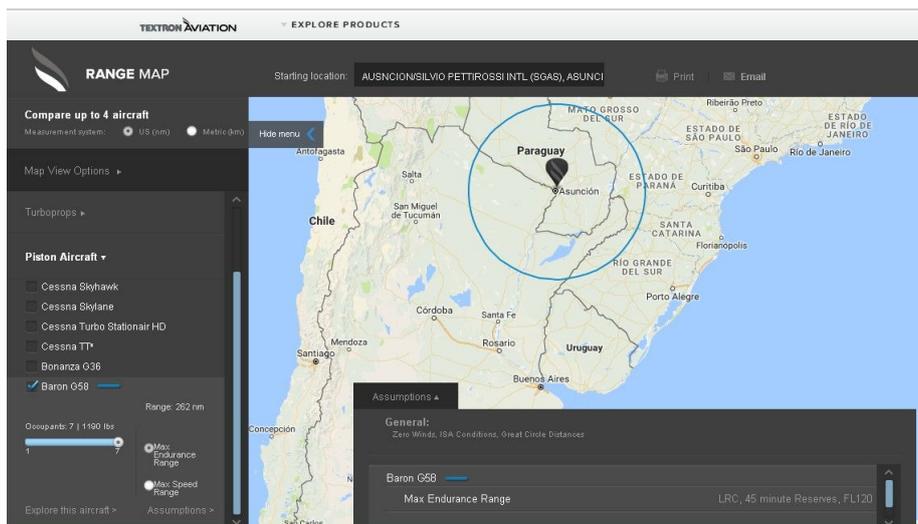
- **7 OCUPANTES (1090 lbs)**

Con 7 ocupantes cuyo peso es de 1090 lbs, el rango de operación es muy limitado si respetamos las limitaciones de peso al despegue en SGAS, vemos que el círculo azul no llega a tocar los límites geográficos del Uruguay.

No exceder las limitaciones operacionales de la aeronave.
