MINISTERIO DE DEFENSA NACIONAL
COMISIÓN INVESTIGADORA DE ACCIDENTES E
INCIDENTES DE AVIACIÓN

INFORME FINAL
Incidente Grave
No. 589
CESSNA 182-F
CX-BBZ

Ruta 1 Km 102-Ecilda Paullier
Departamento de San José

8 de junio de 2016

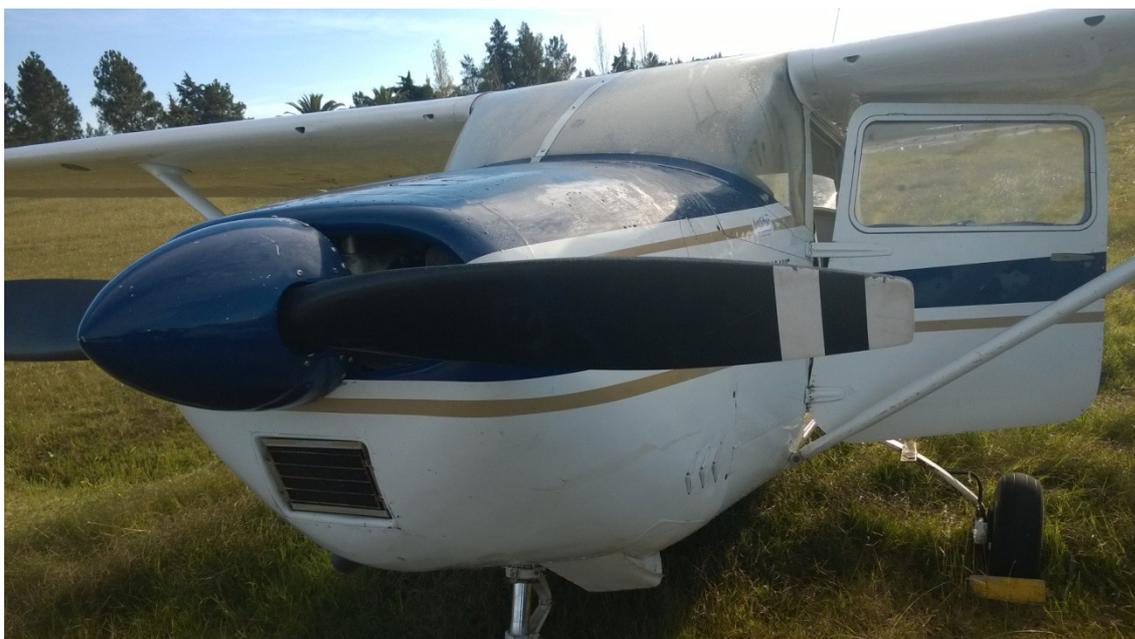
Vista de la aeronave estacionada a un lado de la Ruta 1

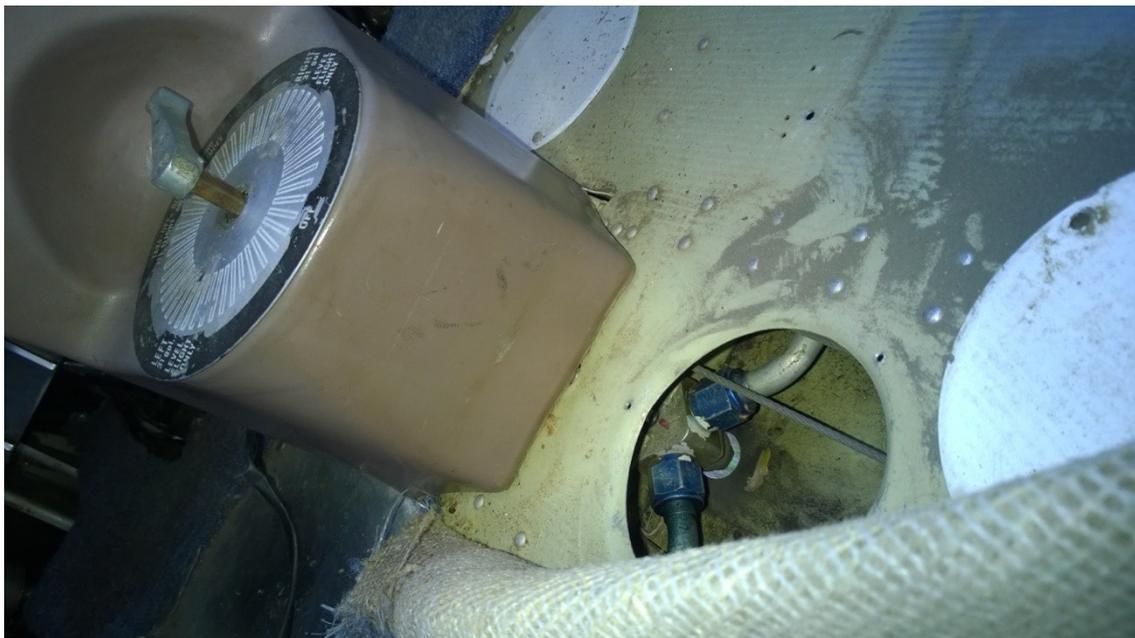
Se realizó una inspección ocular a la aeronave, encontrándose detalles de mantenimiento especialmente en su estructura, se pudo constatar que la llave selectora de combustible en su accionamiento estaba descoordinada con su selección y por ende siempre el tanque izquierdo alimentó combustible al motor hasta que el mismo se agotó generando la parada del mismo.

De acuerdo a las investigaciones que se realizaron en el lugar del accidente, se comprobó un funcionamiento irregular de la selectora de combustible, debido a que la misma tenía descoordinados sus movimientos, además de que la selectora se movía muy fácilmente casi sin esfuerzo, donde los puntos de selección no se sentían el “detent” de que estaba correctamente seleccionado.

Se encontró que siempre estuvo seleccionado en el tanque derecho a pesar de lo que indicaba la selectora (**ver Foto 1**).

Foto 1. Vista de la selectora de combustible

Falta de alimentación de combustible al motor por falla de la selectora de combustible.

Se seleccionó la selectora en “ambos” mecánicamente, se completó el tanque izquierdo y se comprobó el funcionamiento normal del motor y la aeronave.

Mantener la aeronave de acuerdo al Manual de Mantenimiento de la misma.

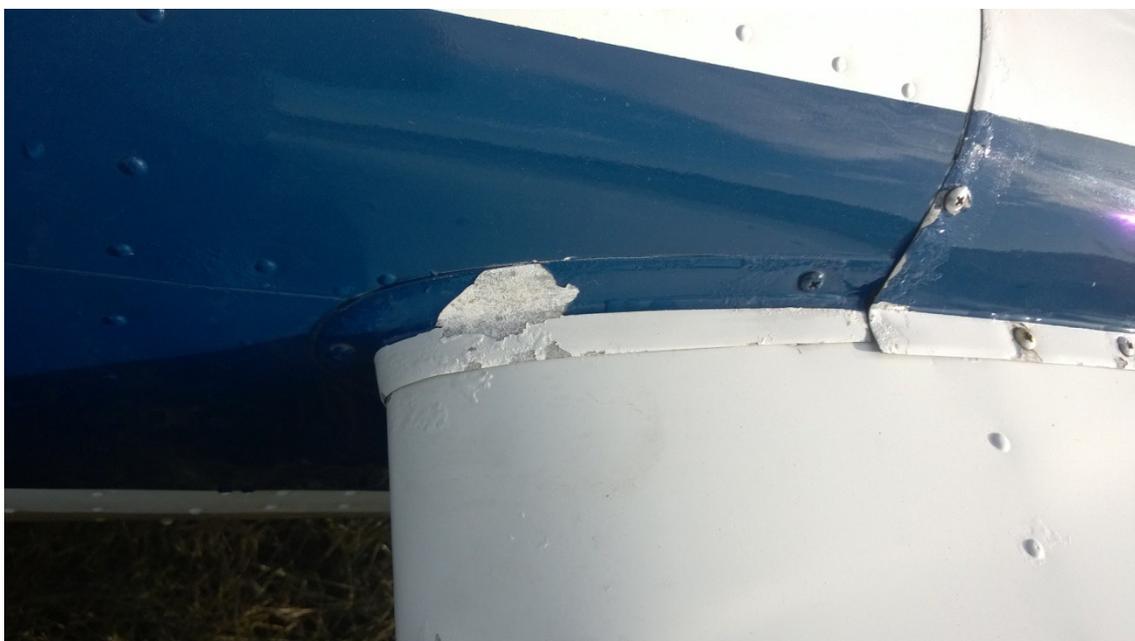
La aeronave estaba próxima a su inspección para la renovación de su Certificado de Aeronavegabilidad y el estado general de la aeronave al momento del incidente en lo que respecta a su mantenimiento, mostraba detalles que se observaron a simple vista, lo cual se documenta (**ver Foto 2**).

Foto 2. Detalles de mantenimiento.
