MINISTERIO DE DEFENSA NACIONAL
COMISIÓN INVESTIGADORA DE ACCIDENTES E
INCIDENTES DE AVIACIÓN

INFORME FINAL

Piper PA25-235

MATRÍCULA CX-BQL-R

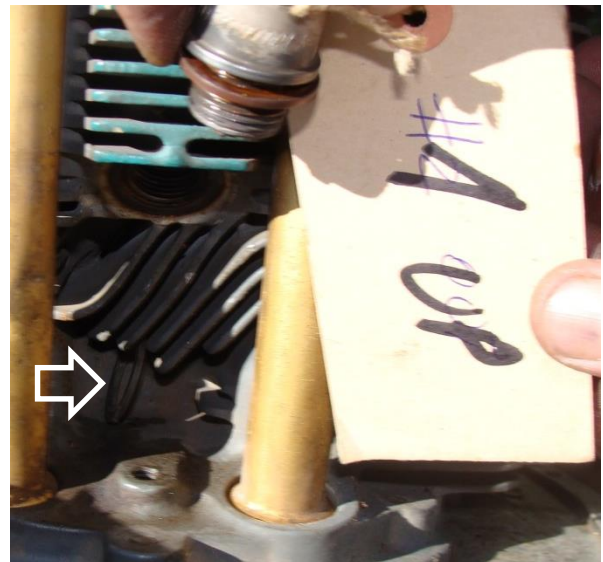
Se encontró una arandela para bujía atrapada entre las aletas del cilindro del motor como se muestra en la foto adyacente.

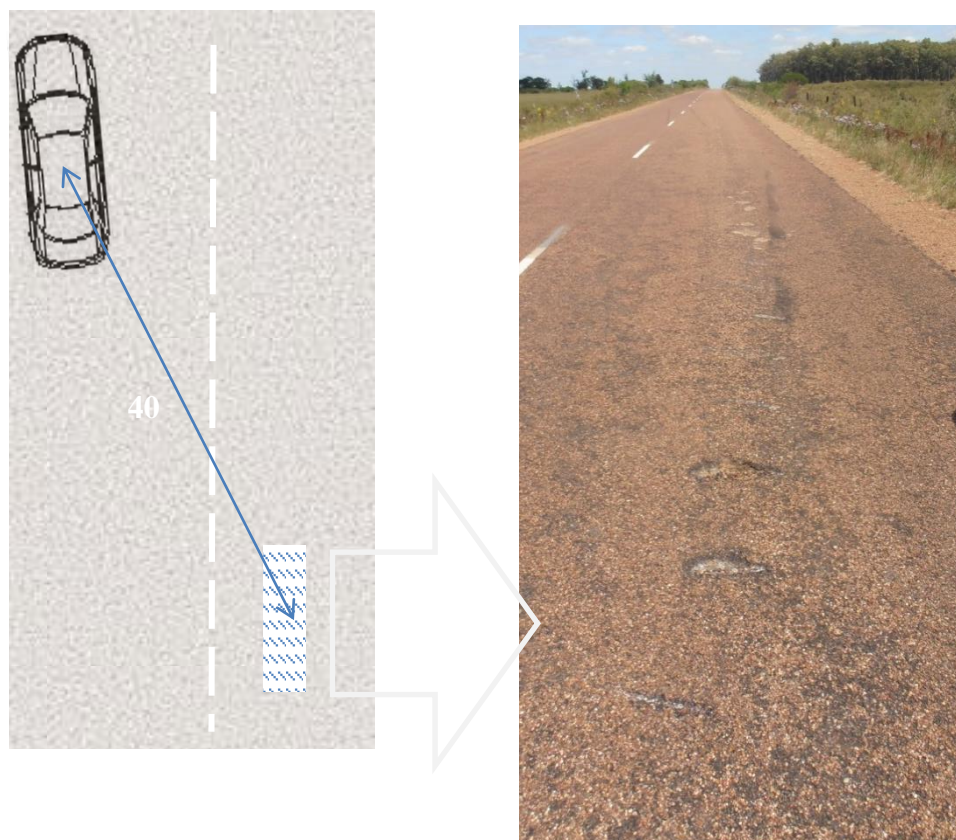
La hélice y la rueda derecha dejan huellas en el pavimento, casi en la misma línea.

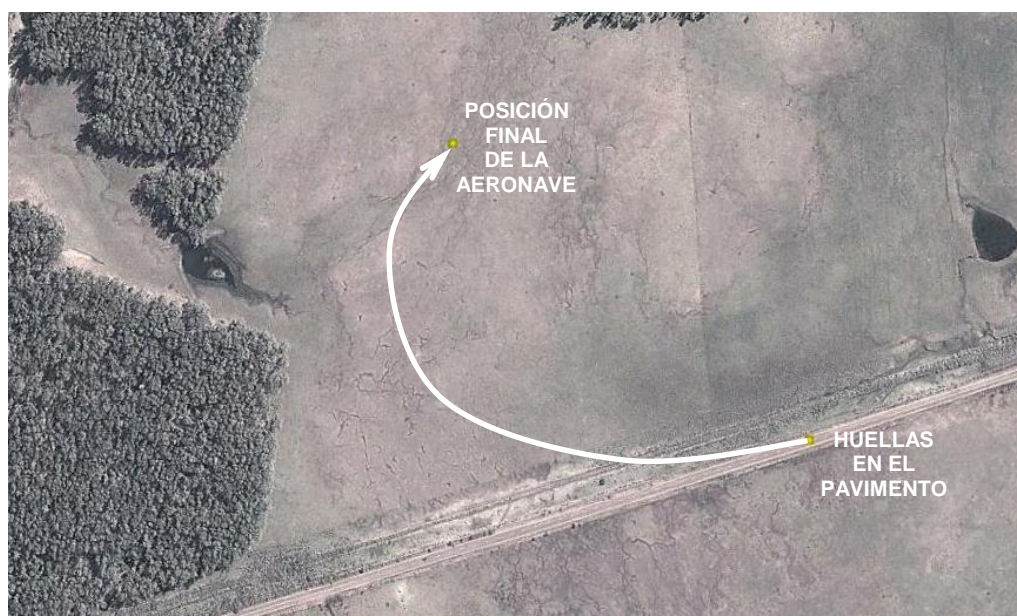
Luego de golpear la hélice y la rueda contra el pavimento, la aeronave se hace al aire nuevamente para aterrizar en un campo lindero, volando 540 m hasta su detención final
