INFORME FINAL**ACCIDENTE DE AERONAVE DE AVIACIÓN GENERAL**

EXPLOTADOR	Alejandro Falchetti
FABRICANTE:	Piper
MODELO:	PA34-200T
NAC. / MAT. :	Uruguay CX-JLS
LUGAR:	Aeropuerto Internacional Angel S. Adami SUAA Dep. Montevideo
FECHA:	29 Octubre 2016
HORA:	15:12 h

La aeronave se encontraba realizando un vuelo local. Al aterrizar se retrajo el tren de nariz.

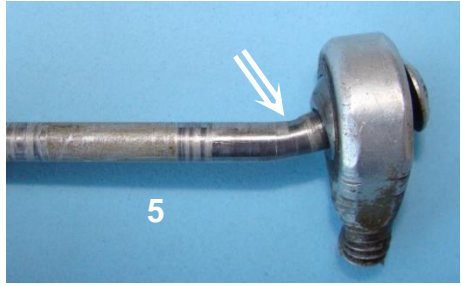
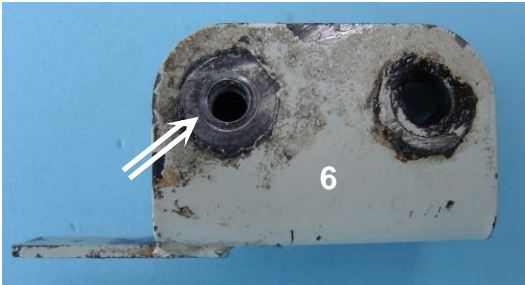
LAS FLECHAS
INDICAN
DEFORMACIÓN
POR DESGASTE

Se observaron desgastes y elementos fuera de medida como se describió en 1.6.4.

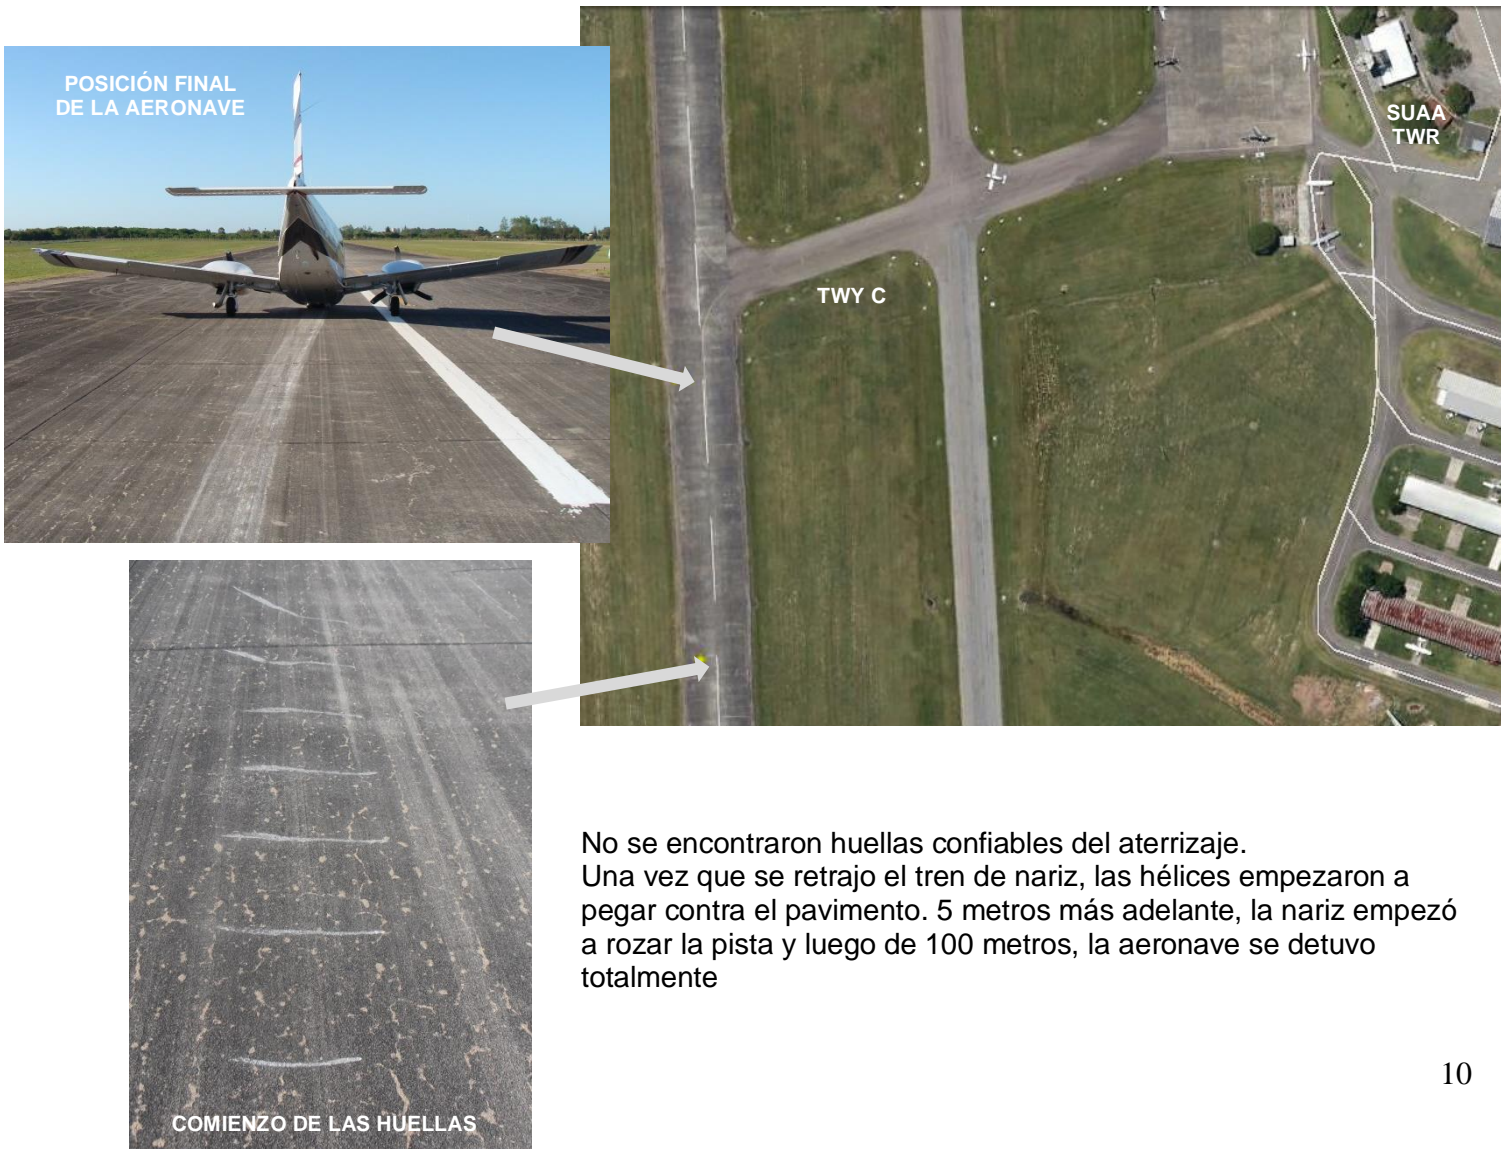
No se encontraron huellas confiables del aterrizaje. Una vez que se retrajo el tren de nariz, las hélices empezaron a pegar contra el pavimento. 5 metros más adelante, la nariz empezó a rozar la pista y luego de 100 metros, la aeronave se detuvo totalmente

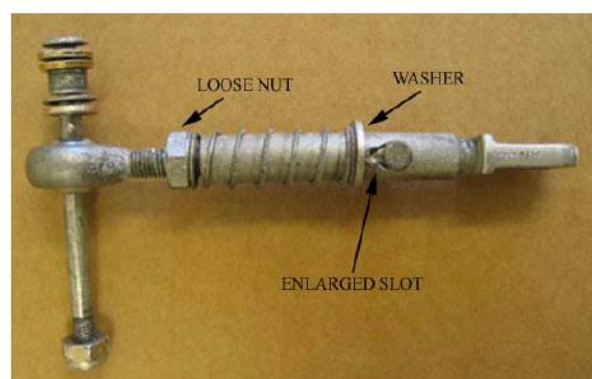
Figure 3 Downlock spring link from accident aircraft

En el reporte de un accidente similar al presente, la Autoridad Británica encontró como causa probable dentro de otras cosas, la falta de ajuste del downlock link

The drag link was examined at the AAIB and it was noted that some force was required to open and close the link. The Seneca II Service Manual states that when assembling the drag link 'tighten the nuts, yet allow the links to operate freely'. The torque on the nut attaching the upper and lower drag
