**MINISTERIO DE DEFENSA NACIONAL
COMISION INVESTIGADORA DE ACCIDENTES E INCIDENTES DE AVIACIÓN**

Rincón de Cufre, Departamento de San José
Montevideo, 10 de Agosto de 2016

INFORMACION DE INCIDENTE

Carpeta No. 591 LV-BRN (Robinson 44 Raven II)

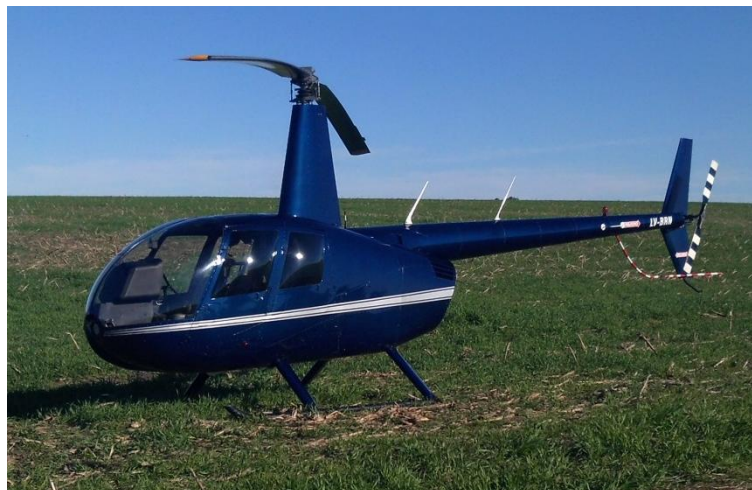
El bendix del motor de arranque y la corona, estaban con tal desgaste que impidieron hacer girar el motor.
