**MINISTERIO DE DEFENSA NACIONAL**  
**COMISIÓN INVESTIGADORA DE ACCIDENTES E**  
**INCIDENTES DE AVIACIÓN**

**INFORME FINAL**  
**Nº.597**

**Píper PA-25-260**  
**CX-BXC-R**

**9 de octubre de 2017**

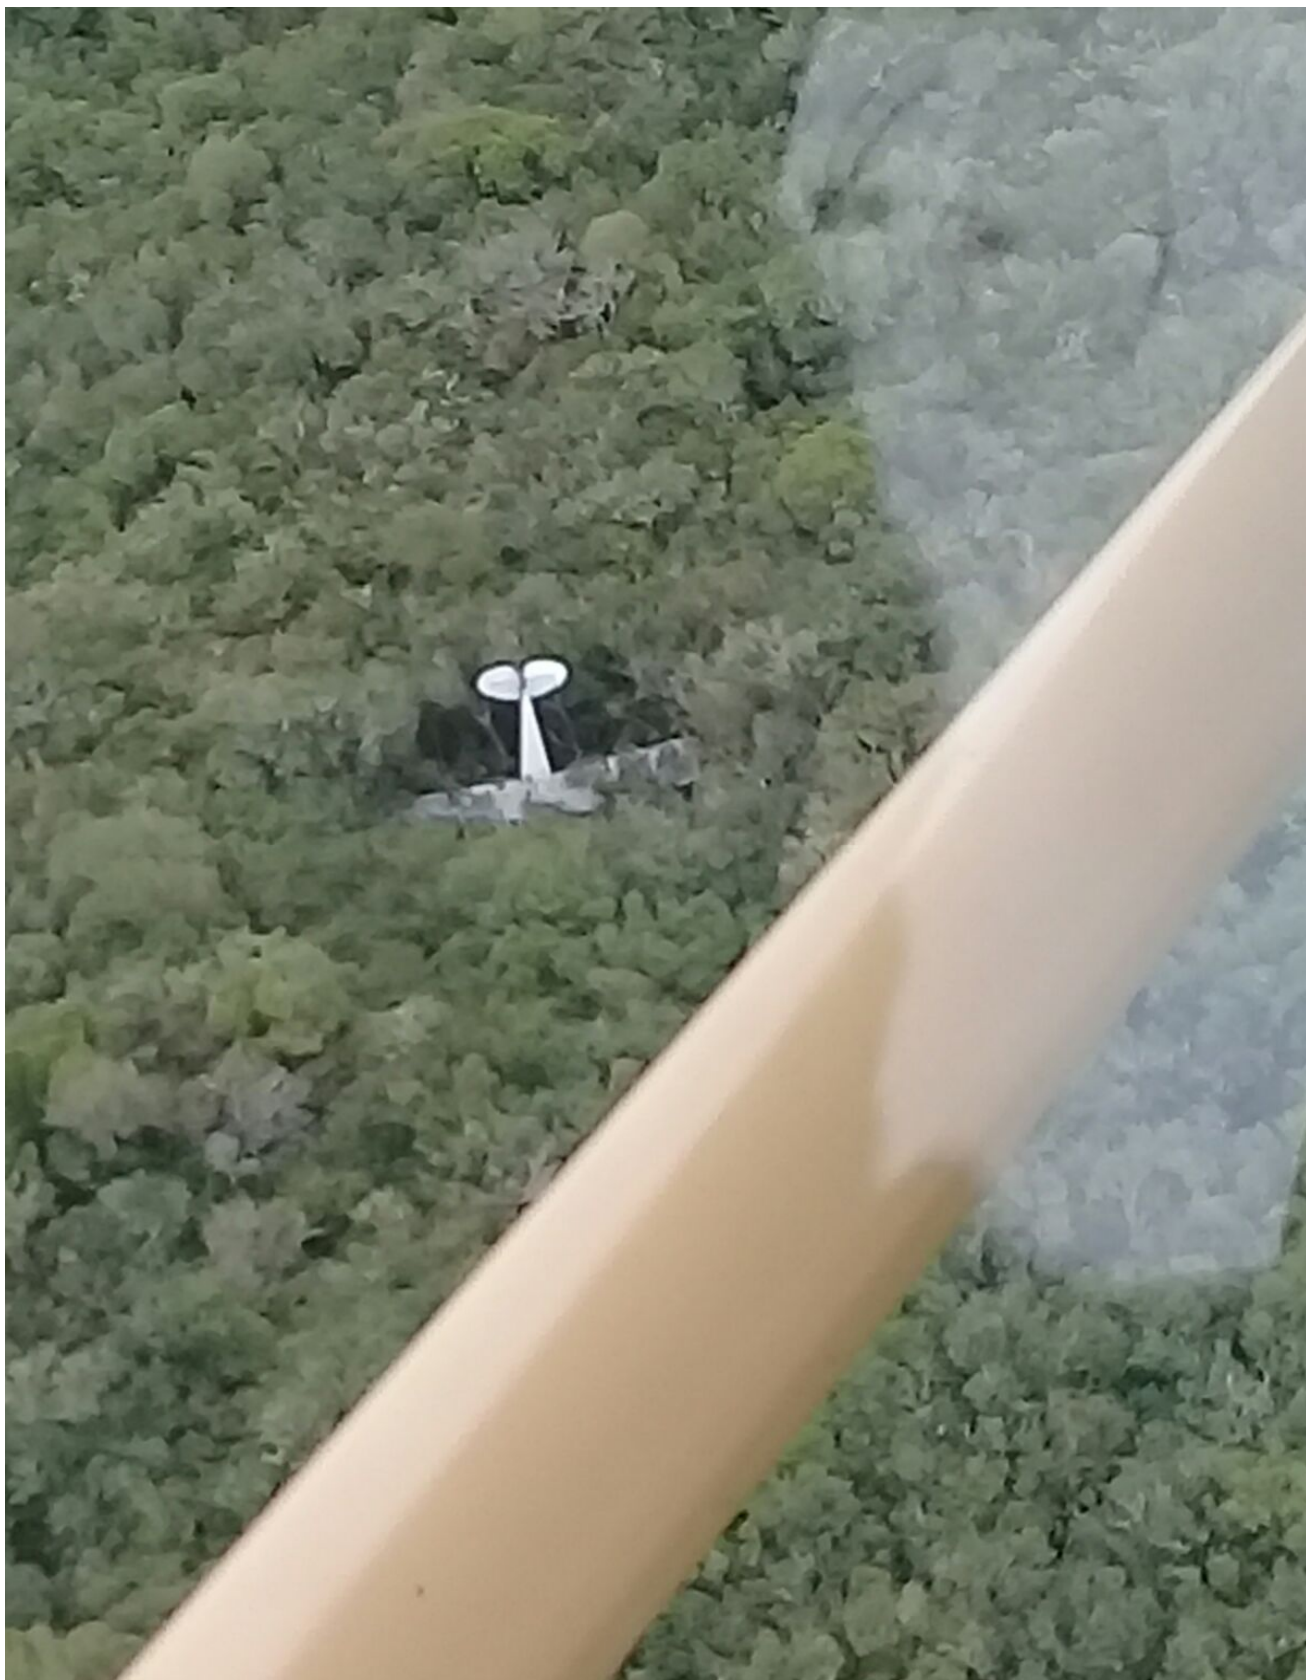
**Foto 1.** Vista aérea de la posición final de la aeronave.

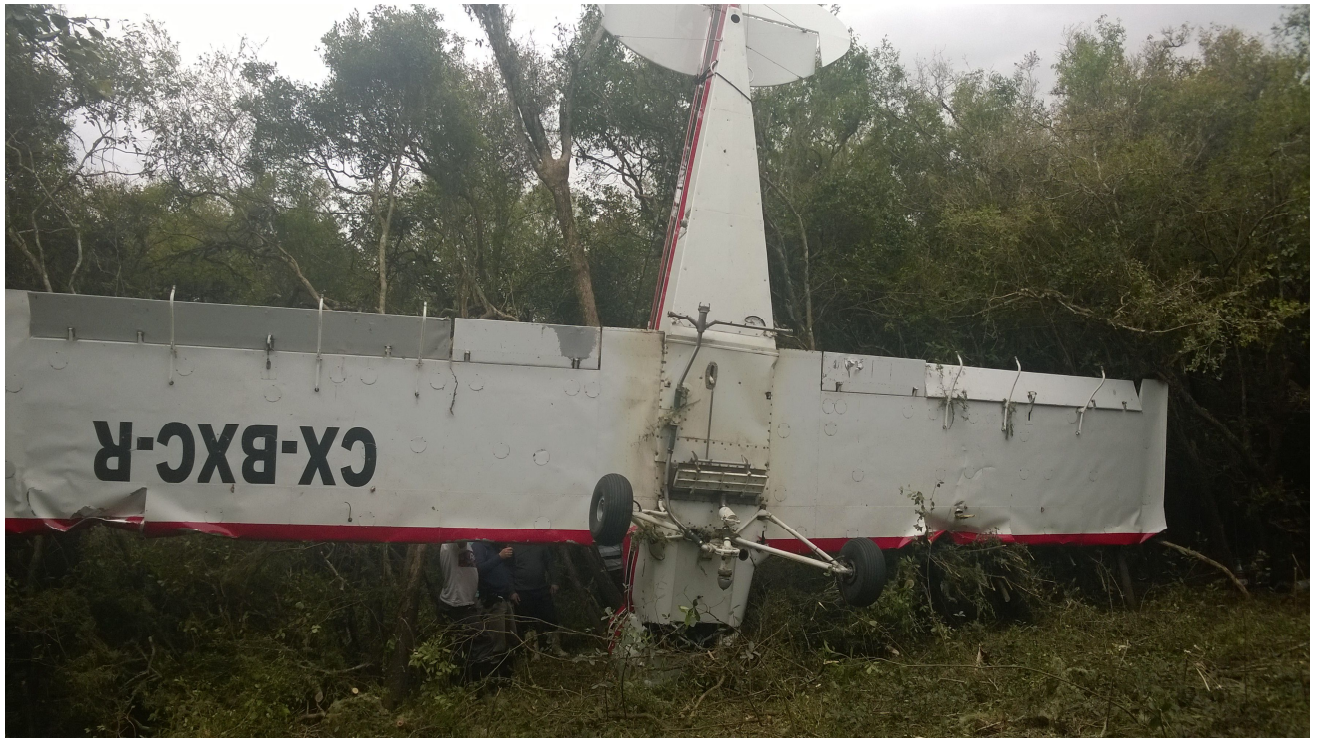
La aeronave resultó con daños importantes en su fuselaje, alas, tren de aterrizaje, motor y hélice.

Foto 2. Posición final de la aeronave.

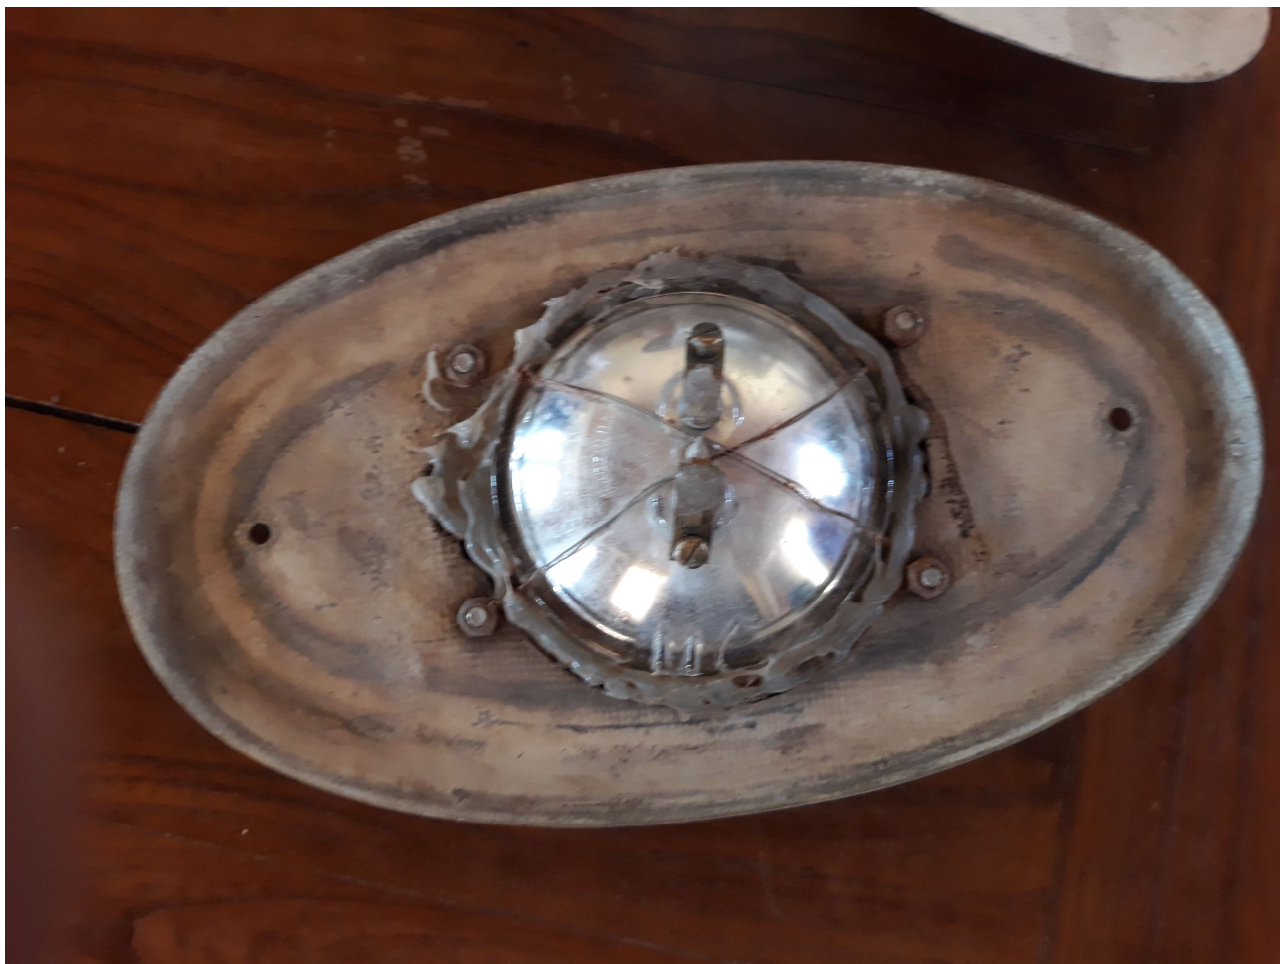
- No se encontraba el conjunto de la luz de aterrizaje, solo su cableado eléctrico.
- Se hizo rotar la hélice para ver si existían dificultades para el movimiento de la misma y el motor.

**Foto 4.** Se aprecia la parte trasera de la luz de aterrizaje

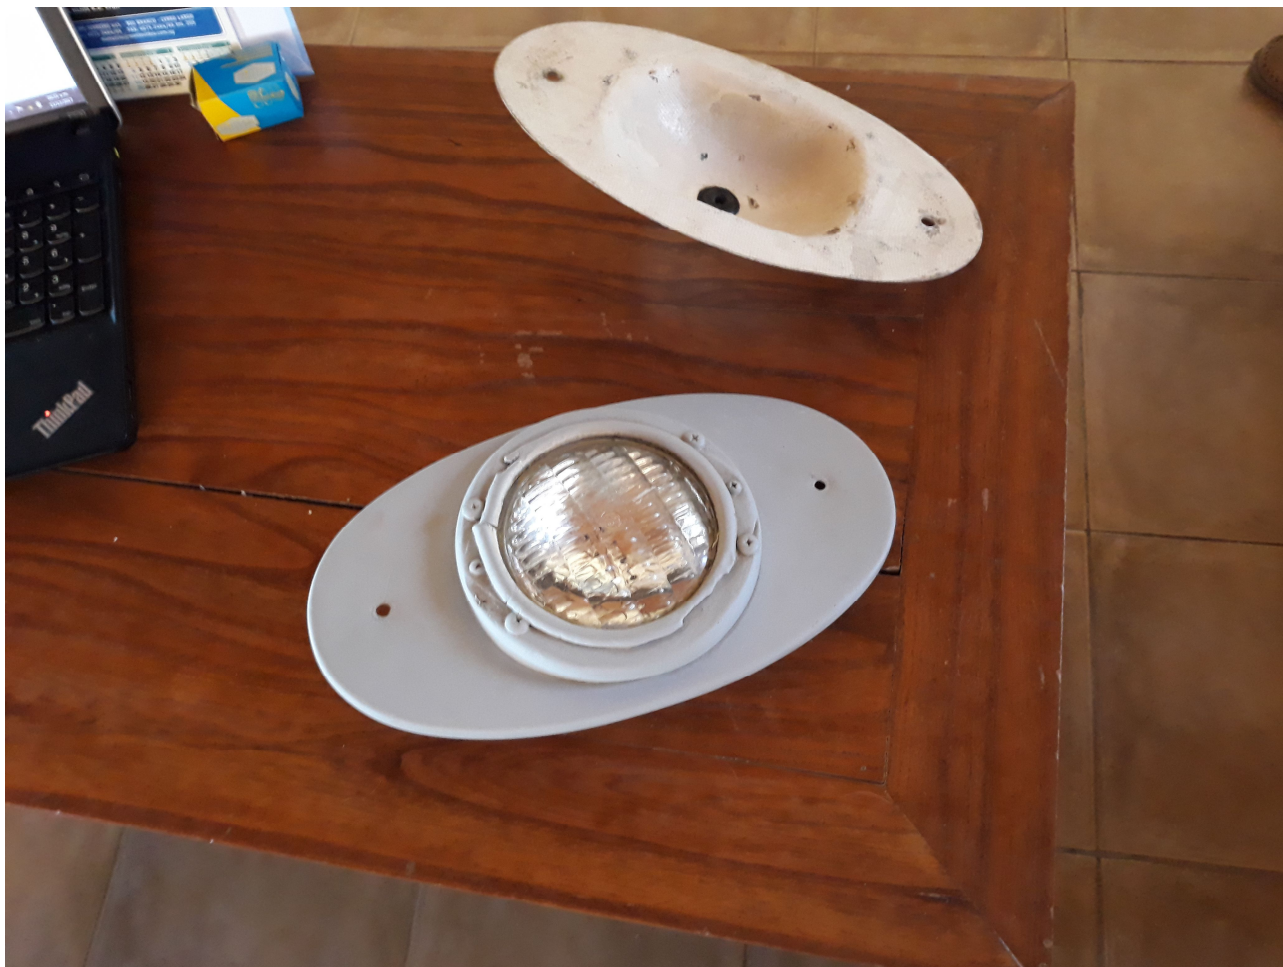
**Foto 5.** Conjunto de la luz donde se aprecia en la parte superior a la carcasa denominada “shield”.

El hecho de no estar instalada la carcasa o shield ya sea por haber sido retirada por encontrarse deteriorada, da lugar a un riesgo importante en la operación de la aeronave, por lo tanto se consideró realizar las correspondientes recomendaciones de seguridad.

La carcasa o "SHIELD" del conjunto del faro de aterrizaje había sido retirada por encontrarse deteriorada.

Se sugiere inspeccionar dicho elemento antes y después de cada operación para verificar su integridad con el fin de prevenir que en caso de existir algún daño especialmente en el vidrio y la carcasa posterior denominada SHIELD n° de parte 64708-00, la cual evita que ante una imprevista rotura de la luz, los fragmentos no sean succionados por la admisión de aire del motor y origine una falla de potencia en vuelo.

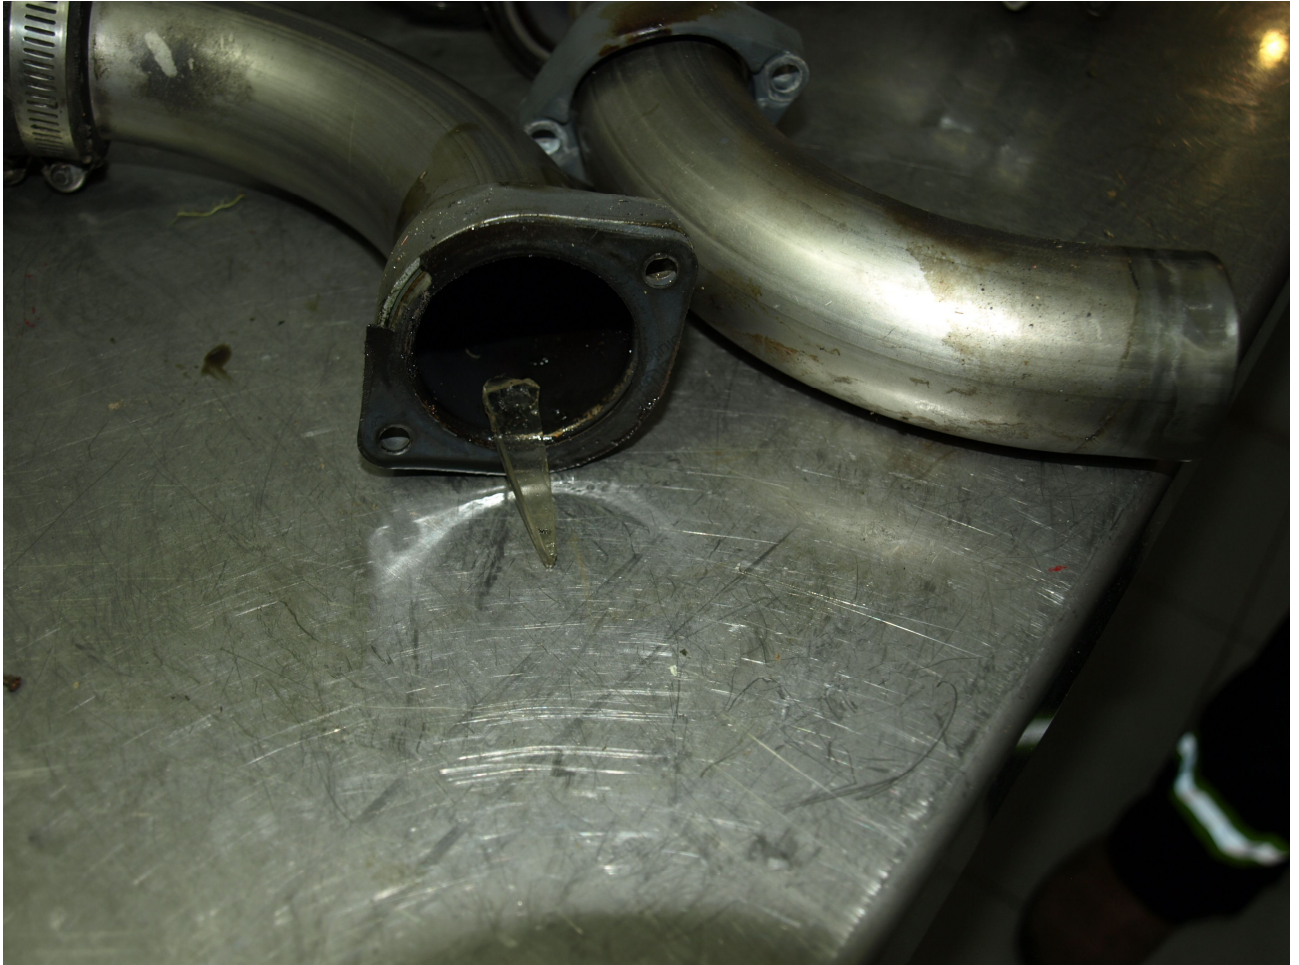
- Se encontraron restos de vidrio en la admisión de aire al carburador.
- Se comprobaron la integridad y funcionamiento de los controles de vuelo.

**Foto 6.** Fragmentos de vidrios de la luz de aterrizaje en los tubos de admisión de aire a los cilindros.

De acuerdo a lo explicado se entendió que al no encontrarse el conjunto de la luz de aterrizaje, donde la empresa comunica que la parte denominada "shield" no estaba instalada, sumado al hecho de haberse encontrado fragmentos de vidrios en la admisión de aire del carburador y en los tubos de admisión de los cilindros, la repentina falla o reducción de potencia haya sido ocasionado por la rotura del foco de luz motivando el ingreso de sus partículas de vidrio en la admisión de aire del motor.

**No se pudo identificar la causa de la rotura del mismo**, donde se podrían barajar varias hipótesis desde el impacto con un objeto extraño (un palo, rama seca, piedra, un ave), un cambio brusco de temperatura o la posibilidad de que el vidrio haya estado dañado anteriormente.
