**COMISIÓN INVESTIGADORA DE ACCIDENTES
E
INCIDENTES DE AVIACIÓN**

PROYECTO INFORME FINAL

No. 599

WEATHERLY 620B

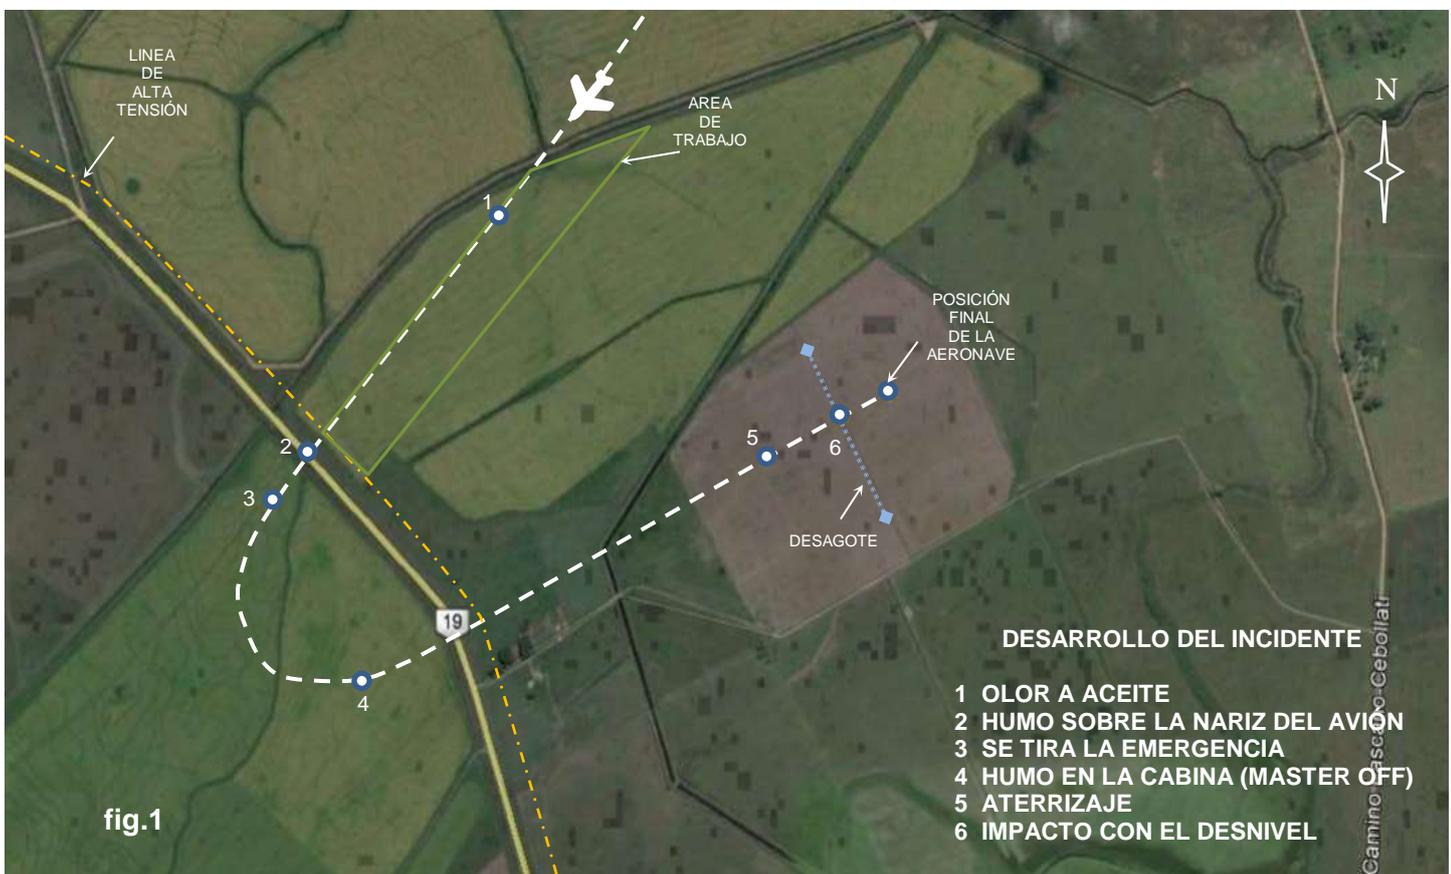
Aterriza pero no puede evadir un desnivel y tranca la rueda principal derecha, unos metros más adelante se detiene.

En el aterrizaje en la pradera la aeronave golpeó un canal doblándose una de las palas de la hélice y rompiendo el tren derecho.

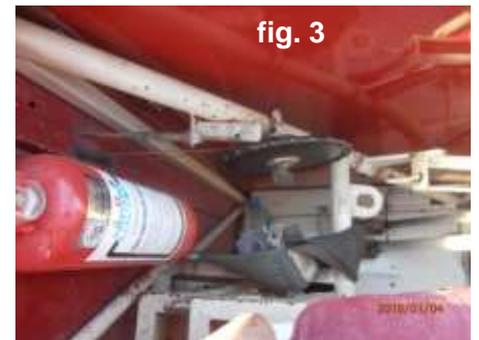
fig. 3

- La documentación de la aeronave se encontraba al día.
- En su último FR/AER/132/02, 23OCT2017, se le realizó a la aeronave una inspección de 100 h, una inspección a la hélice y un top overhaul al motor. O/T 17082201.
- Se cumplieron dos AD.
- Se controló, actualizó y confeccionó nuevo reporte status mantenimiento y componentes vida límite (ANEXO 1). En esta lista no se encontró el extintor (fig. 3).

En el listado de equipos fijos y sueltos no está registrado entre otros el extintor.

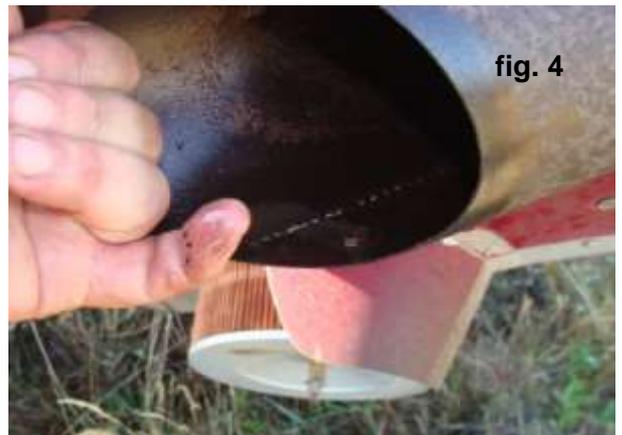
1.6.3 En la investigación de campo se vio aceite en el escape del motor. (fig. 4)

Se continúa con la investigación para determinar la procedencia de ese aceite.

Nótese la diferencia de calidad del aceite entre la fig. 4 y la 5.

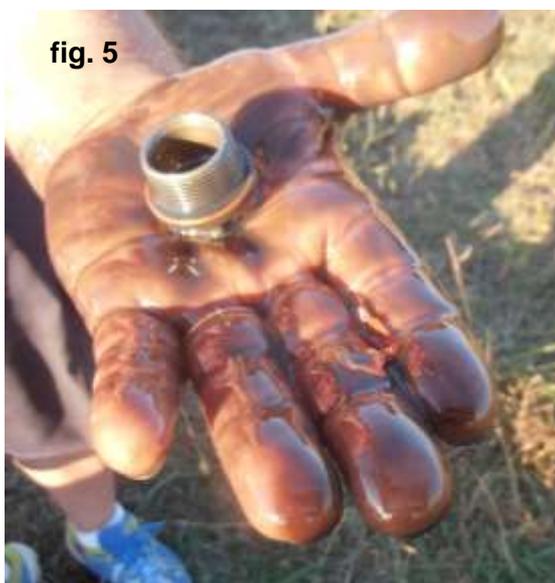
fig. 5

Se le retiran las bujías y se encuentran secas. Luego de retirar el cilindro, se saca uno de los tapones de aceite y se retira el aceite de motor. (fig.5)

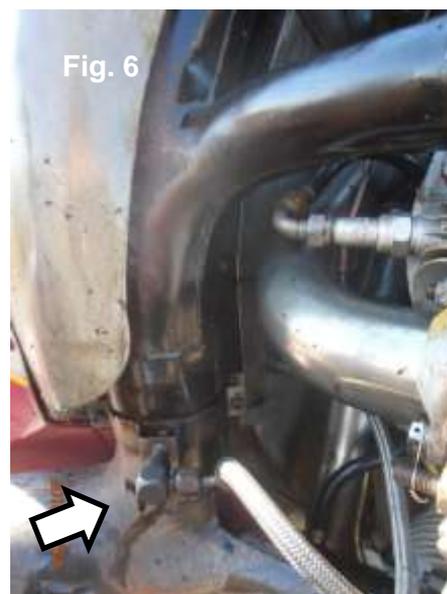
Fig. 6

Inspeccionando el múltiple de escape se observa una cañería externa. (flecha en la fig. 6)

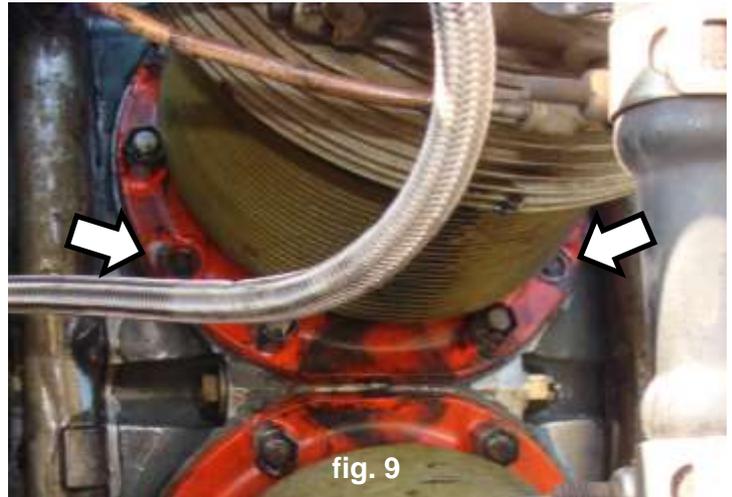
fig. 9

1.16.1 En la investigación de campo se encontró un cilindro con varios espárragos seccionados (flechas en la fig. 9)

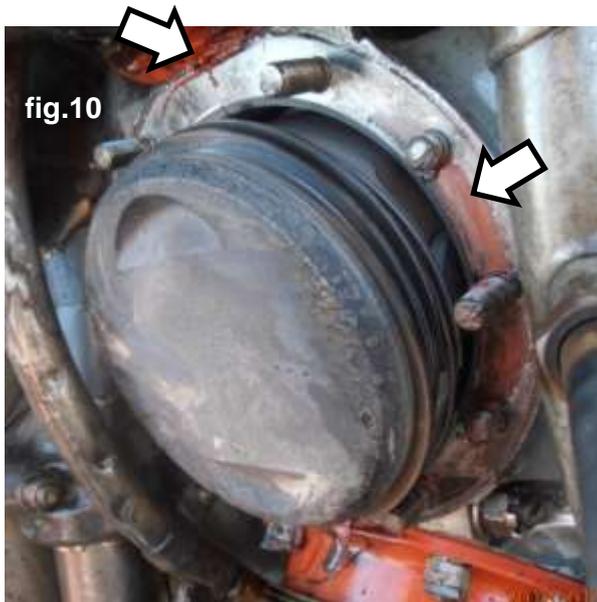
fig.10

Se retiró el cilindro y se encontró restos de silicona en el apoyo de éste con el motor. (flechas en la fig. 10)

No se encontraron procedimientos para la utilización de silicona en la unión de los cilindros al motor y si lo hubiere, fue colocada en exceso contaminando el motor, resultando a la postre, una posible obstrucción de los conductos de lubricación del motor.

Mantener y mejorar los niveles de calidad, apegándose a las instrucciones dada por el fabricante y no utilizar partes inadecuadas para el armado de los motores, evitando utilizar elementos sustitutos no aplicables.

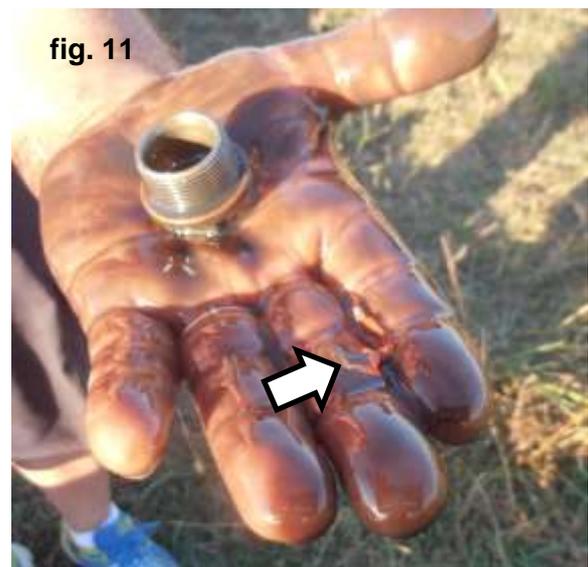
Se retiró uno de los tapones de aceite y cayeron restos de silicona. fig. 11

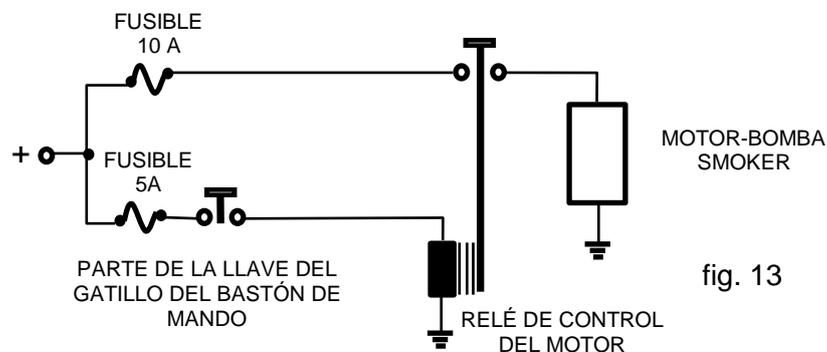
El circuito actual del sistema es el que se muestra en la fig. 13

Se sugiere dejar el sistema instalado, para no afectar el Peso y Balance y eventualmente su uso.
