**COMISIÓN INVESTIGADORA DE ACCIDENTES
E INCIDENTES DE AVIACIÓN**

INFORME FINAL

No. 608

Cessna 402 B

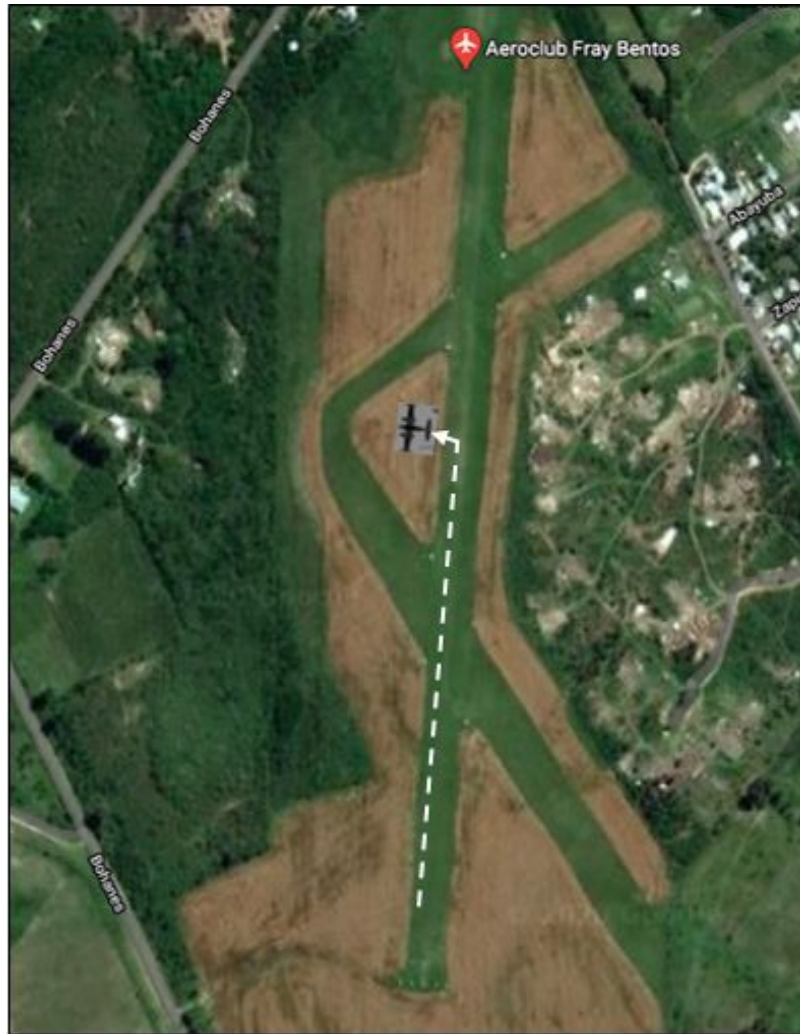
Foto 1. Trayectoria de la aeronave sobre la pista

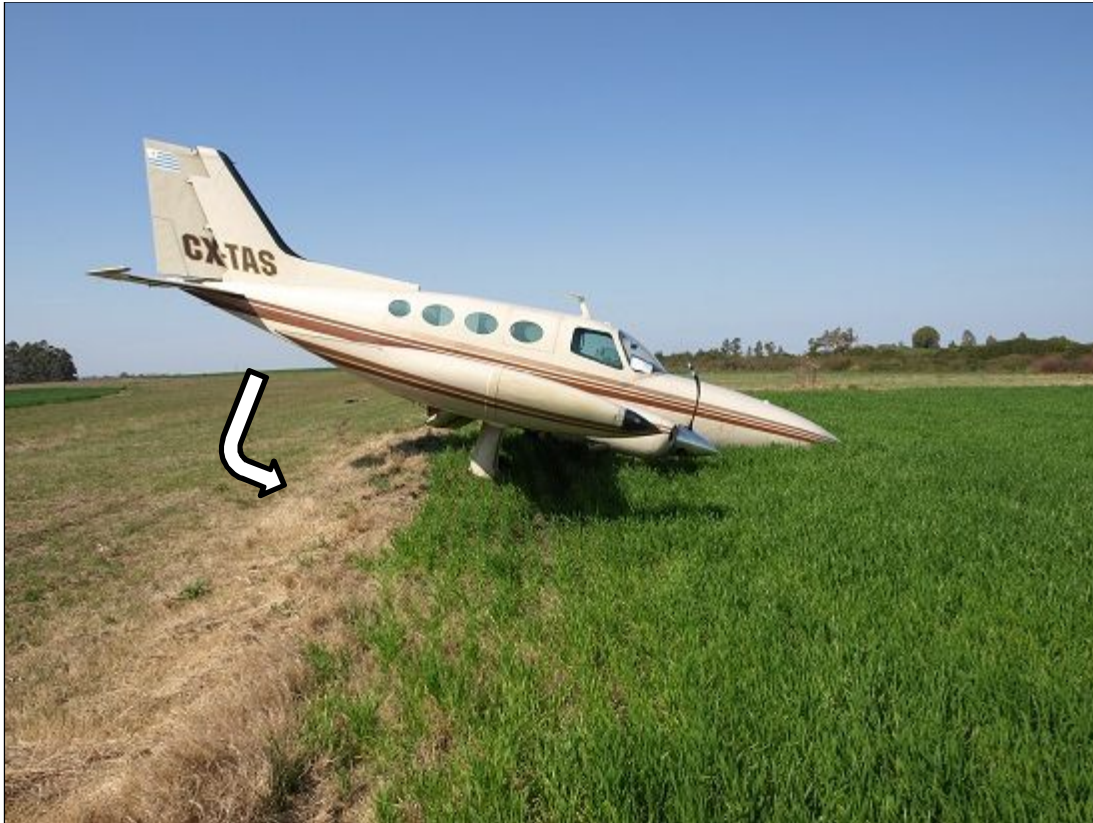
La aeronave resultó con importantes deformaciones y daños en la sección frontal de su fuselaje, desprendimiento de su tren de nariz, tren principal izquierdo con rotura de su tijera de sujeción y ambas hélices dañadas por contacto contra la superficie de la pista estando los motores en funcionamiento.

Foto 2. Posición final de la aeronave.
(La flecha indica el rumbo que traía la aeronave durante el aterrizaje).

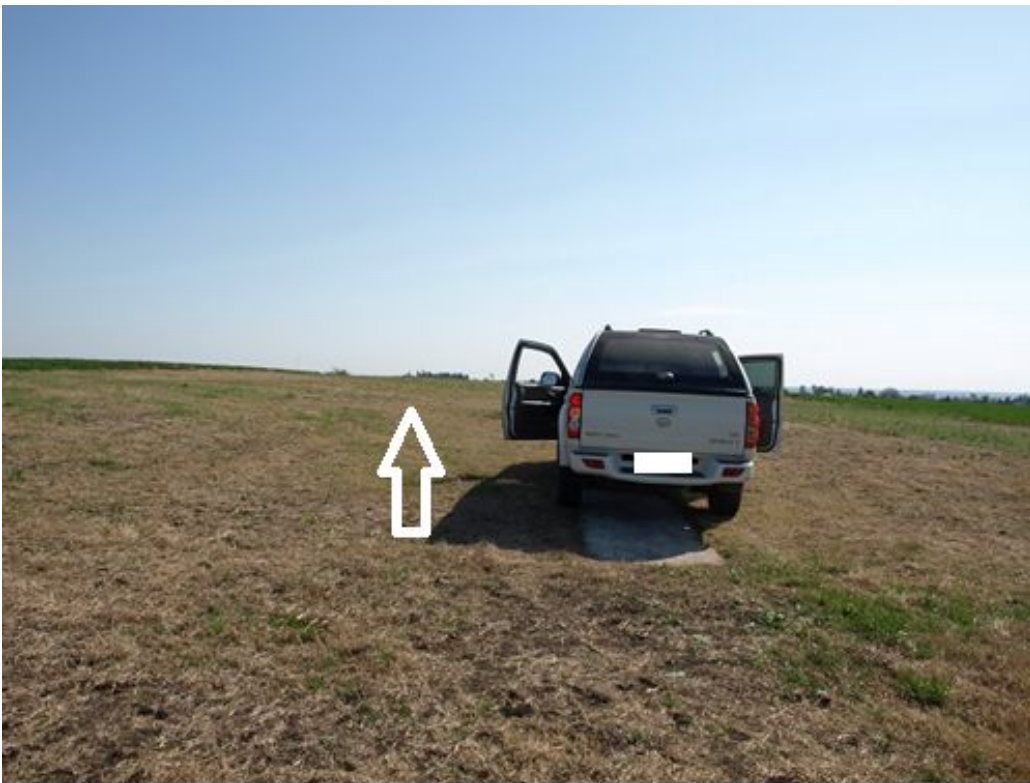
El estado de la pista 36/18 era muy irregular, especialmente en los primeros 350 m, se apreció diseminación de pasto cortado en la mayoría de su superficie así como también presencia de pozos y surcos con profundidades entre 3 y 5 cm, donde cabía el pie de una persona hasta por encima del tobillo, la cabecera 36 presentaba una lombada que preocupó mucho a la tripulación y al evitarla acortaba las dimensiones de la pista sumado a su

Foto 4. Estado de la cabecera 36, donde se aprecia el inicio de la pendiente

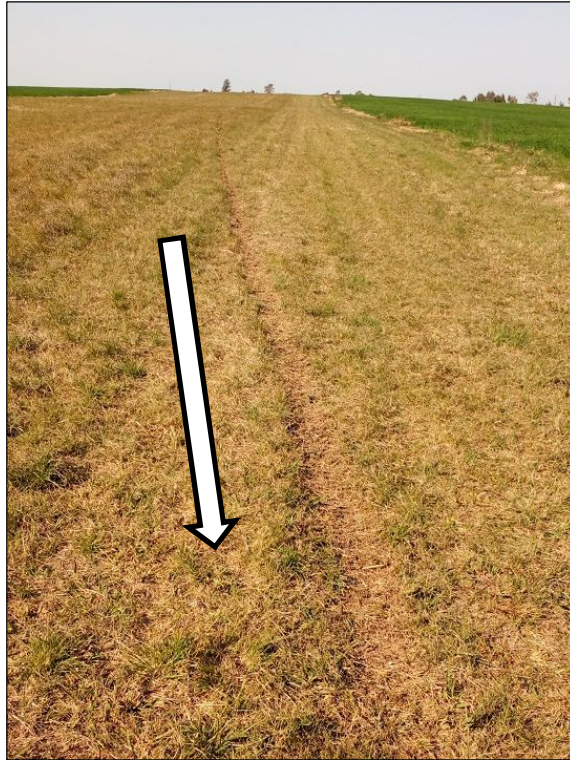
Foto 5. Se observa el derrape de la rueda del tren principal izquierdo.

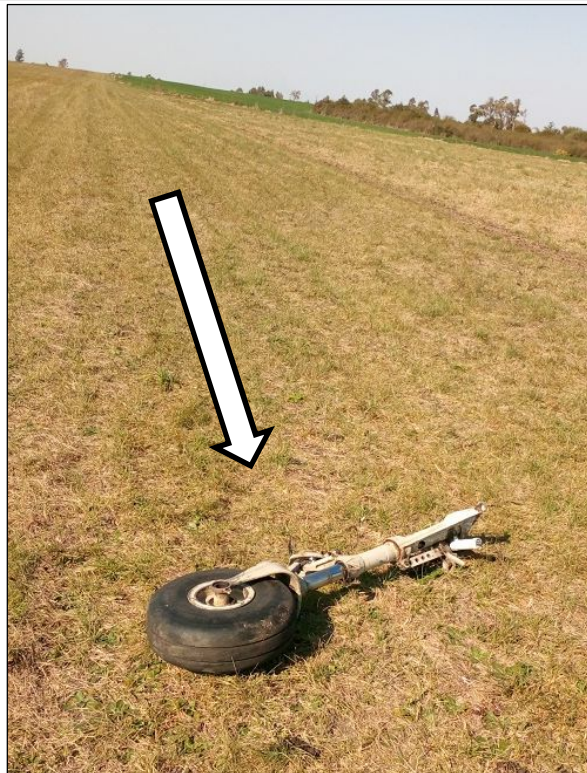
Foto 6. La flecha indica el derrape de la rueda del tren de nariz y la posición final luego de su desprendimiento.

La aeronave en su procedimiento de aterrizaje en la pista 36, de acuerdo a las marcas o huellas que se encontraron sobre la superficie, toca con sus trenes principales en los primeros 110 m entre el eje de pista y la margen izquierda, al apoyar la rueda de nariz, luego de recorrer 62 mts comienza a desviarse a la izquierda. A los siguientes 118 m comienzan a ensancharse las huellas de la rueda de nariz, producto de que estaba derrapando desalineada con la trayectoria de la aeronave.

Luego de 40 m se separa el conjunto del tren de nariz quedando sobre la derecha del recorrido. Las hélices de los motores comienzan a dejar las marcas en el terreno y la aeronave comienza a irse de costado y girar abruptamente a la izquierda saliéndose de la pista y quedando detenida con un rumbo final de 316°, con una inclinación de 31° nariz abajo.

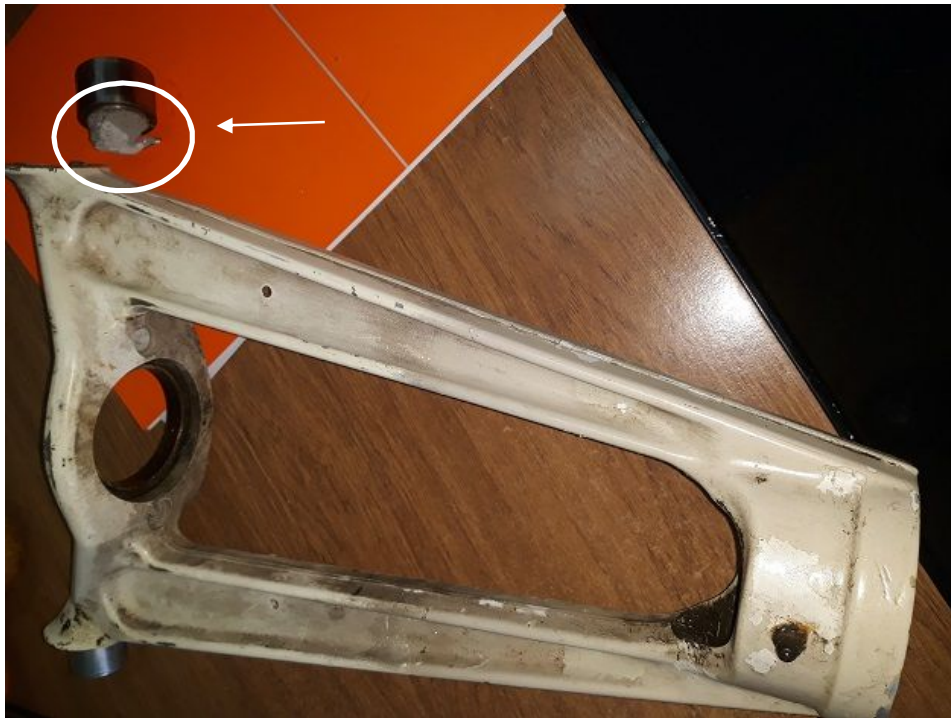
El Tren de aterrizaje de nariz se separó de su anclaje a la estructura de la aeronave producto de la fractura del perno del lado derecho del trunnion debido al esfuerzo que tuvo que soportar al atravesarse la rueda en su desplazamiento en la pista. La pieza afectada no tenía indicios de haber sido afectada en las operaciones anteriores y es clasificada como una fractura frágil.

La fractura frágil se produce a lo largo de planos cristalográficos llamados planos de fractura y tiene una rápida propagación de la grieta.

Foto 8. Se aprecia la fractura del punto de sujeción del tren de nariz.

La rotura y/o separación del conjunto del tren de nariz se debió a un excesivo esfuerzo que soportó el punto de su anclaje a la estructura de la aeronave, producto del derrape de la rueda.

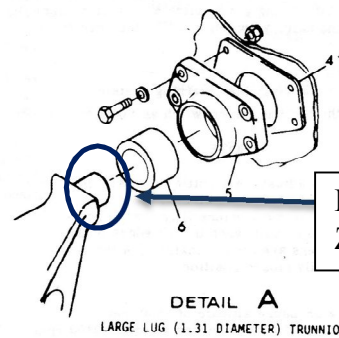
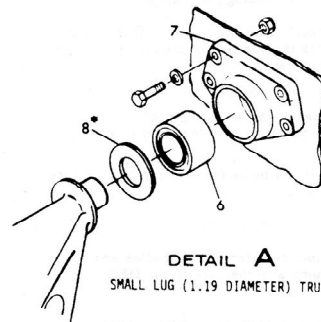
Pieza Fracturada.
Zona de Rotura

Diagrama del conjunto del tren de
nariz y punto de sujeción DETAIL A

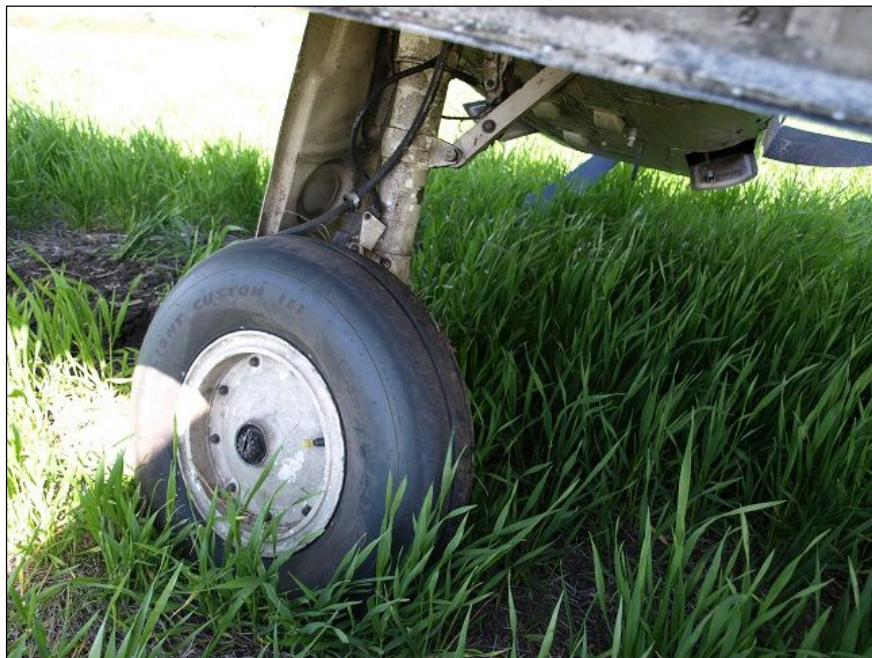
Al girar la aeronave violentamente a la izquierda produce la rotura de la horquilla del tren izquierdo, quedando su rueda atravesada respecto de su posición correspondiente.

Foto 8. Se aprecia la rueda del tren principal izquierdo a 90° con respecto a su posición normal producto de la rotura de la tijera.

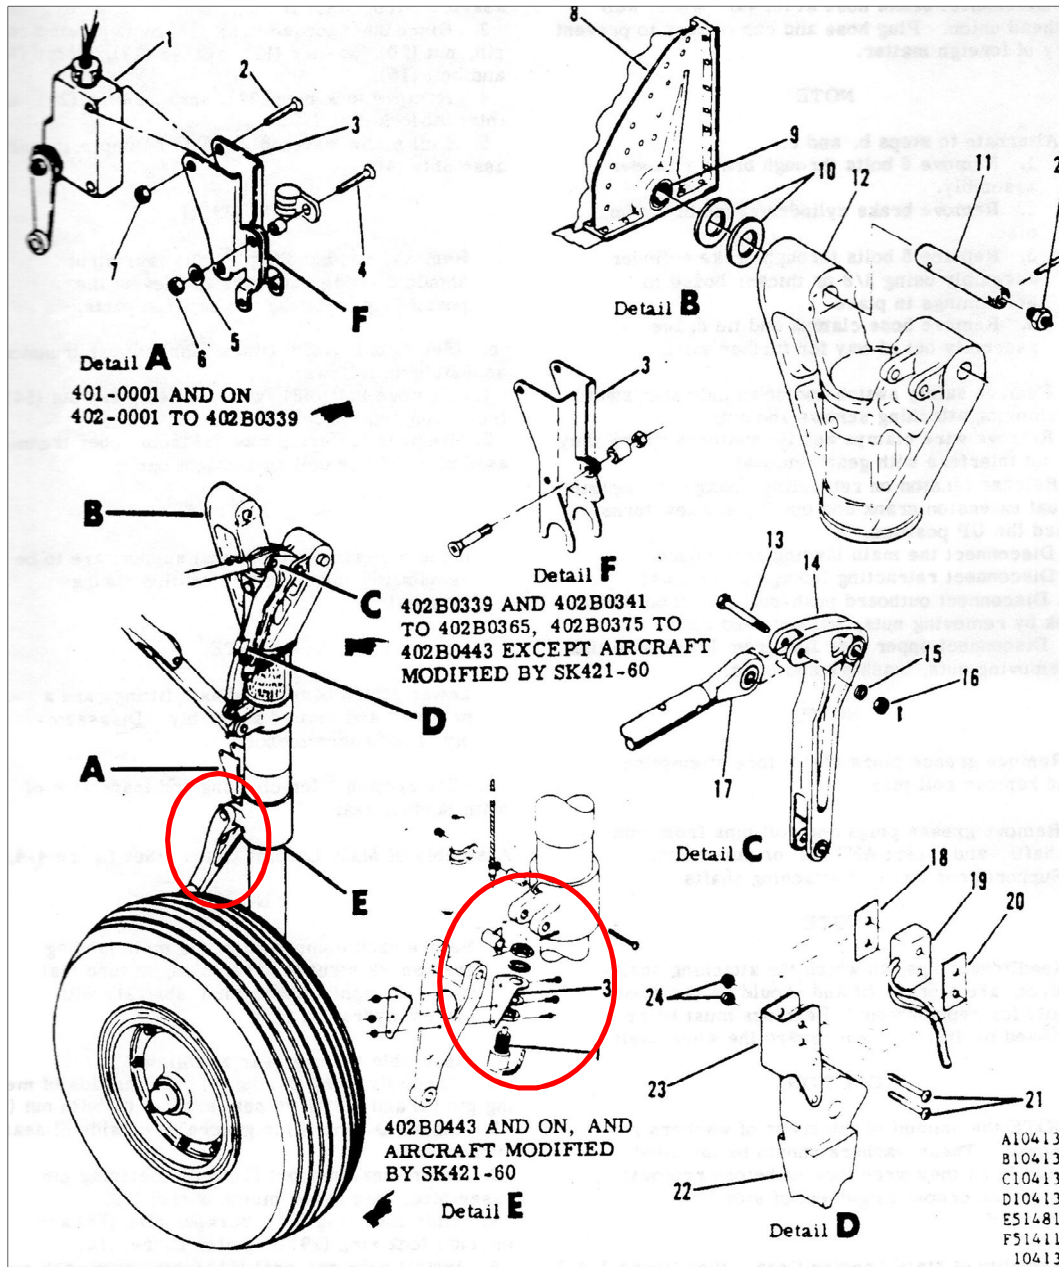
Esquema de los componentes del tren principal donde el círculo rojo indica la rotura de la tijera o Torque Links.

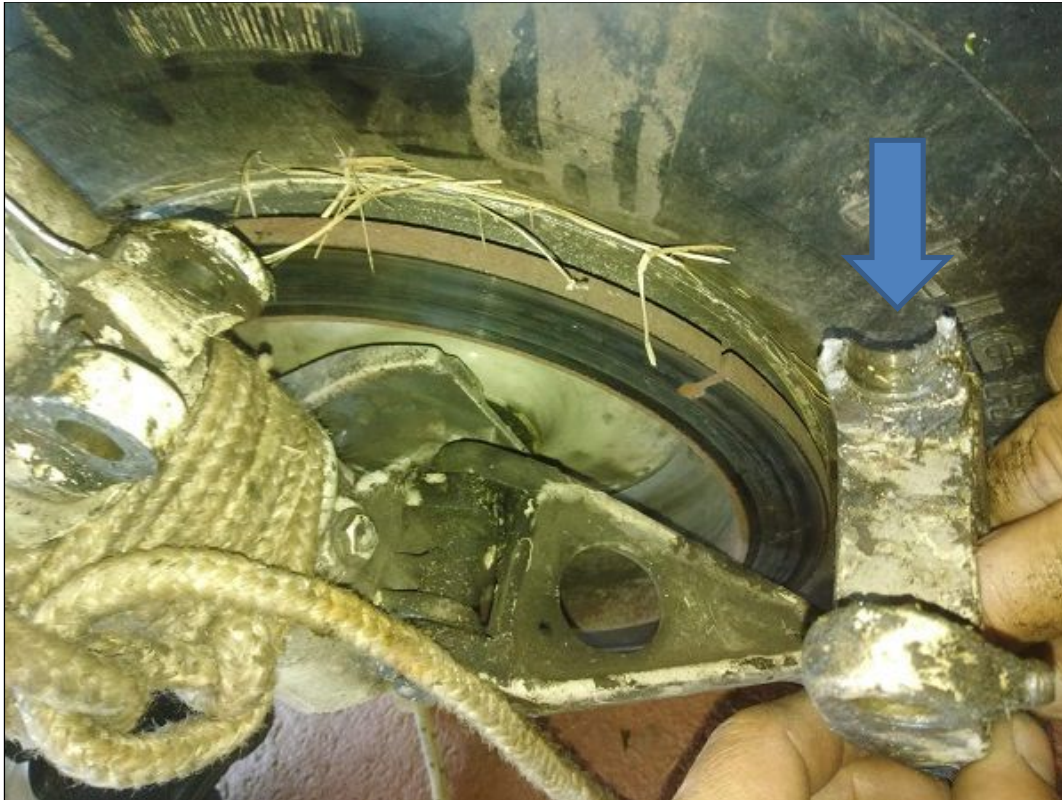
Con respecto a la rotura de sujeción de la tijera o torque links del tren izquierdo se puede decir que, no se encontraron evidencias de haber tenido problemas anteriores.

La fractura se debió al gran esfuerzo que tuvo que soportar dicho componente al violento giro de la aeronave a la izquierda producto del toque de las hélices en el piso, donde el motor izquierdo se encontraba con una alta entrega de potencia.

Foto 8. Se aprecia la rotura del punto de sujeción de la tijera o TORQUE LINKS al strut principal.
