MINISTERIO DE DEFENSA NACIONAL
COMISIÓN INVESTIGADORA DE ACCIDENTES E
INCIDENTES DE AVIACIÓN

INFORME FINAL

Accidente
No. 601
CESSNA 182-Q
CX-MGP

Aeródromo de Florida (SUFL)
Departamento de Florida
Uruguay

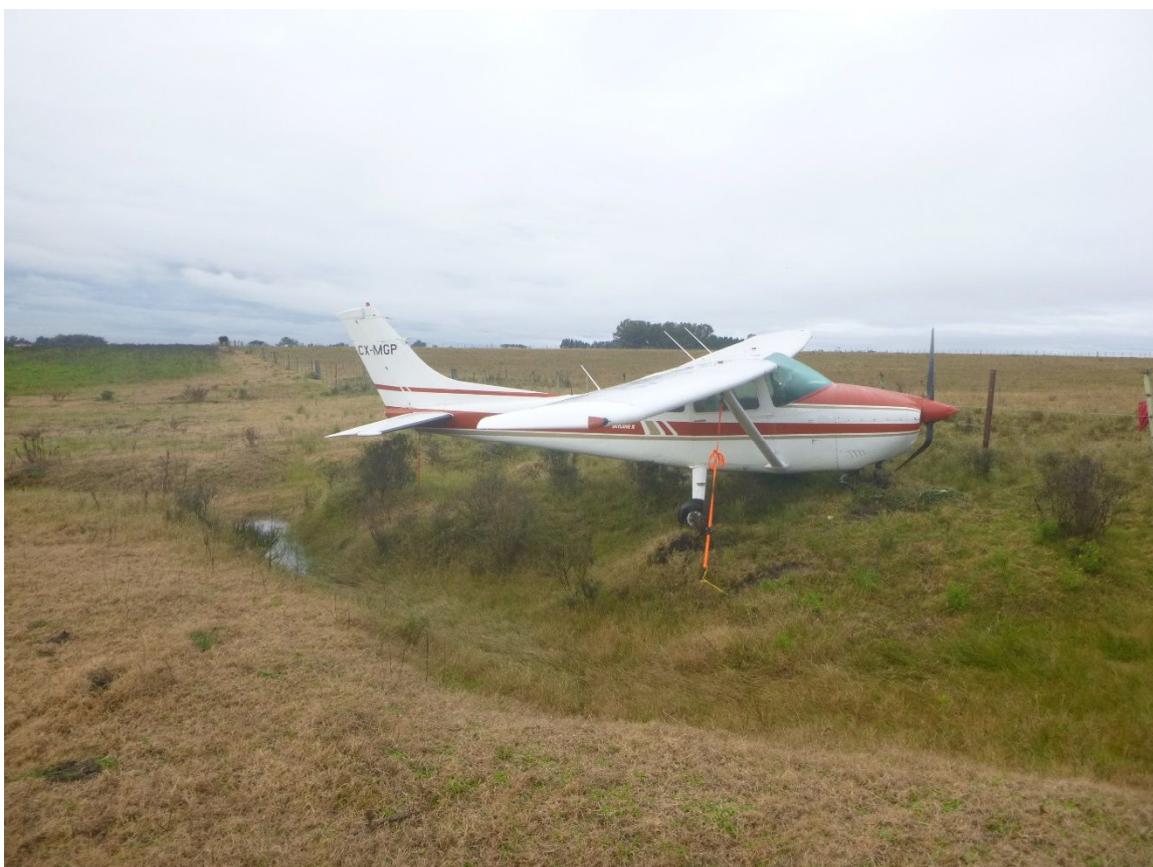
Posición final de la aeronave.

- Fractura del tren de nariz
- Hélice
- Ala izquierda
- Carenados del motor
- Abollones en la estructura

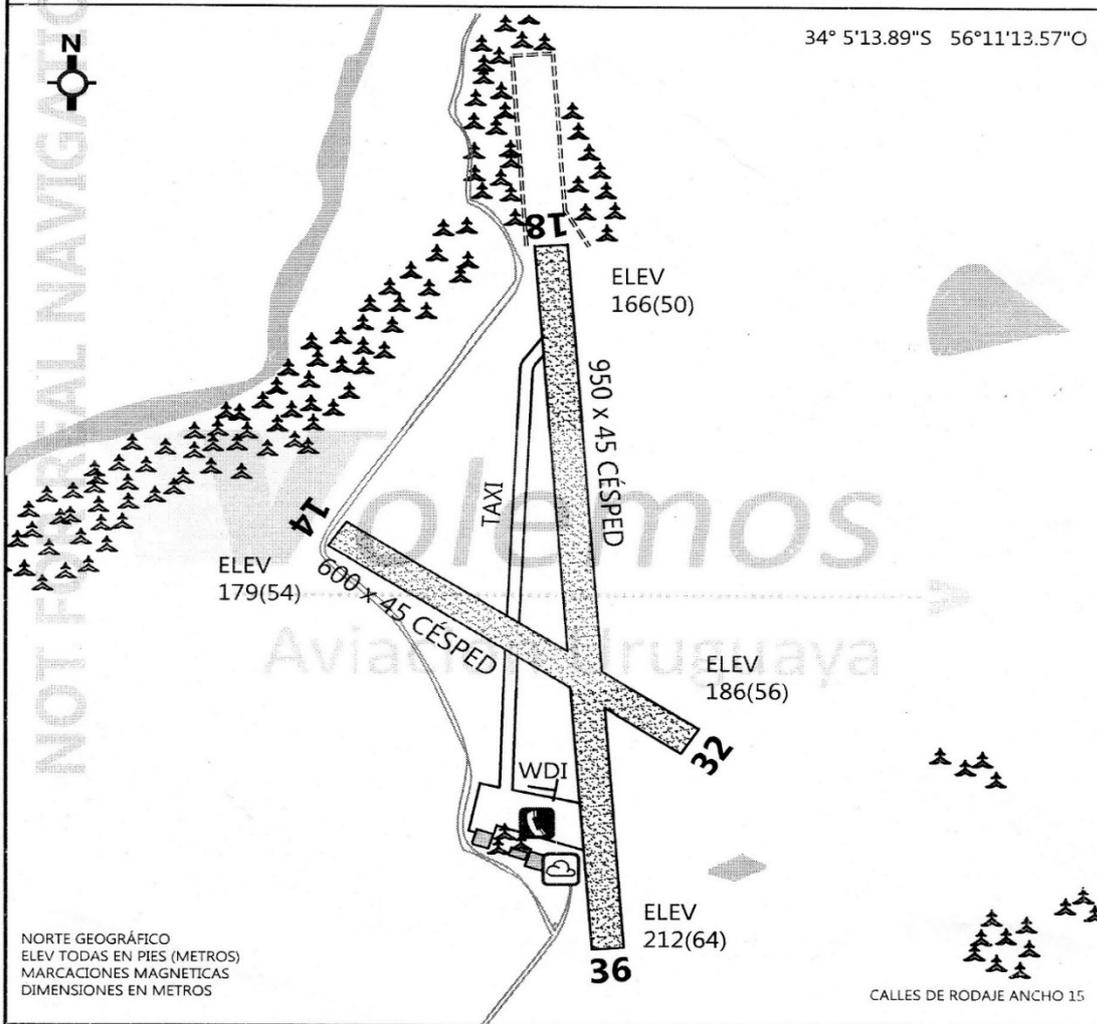
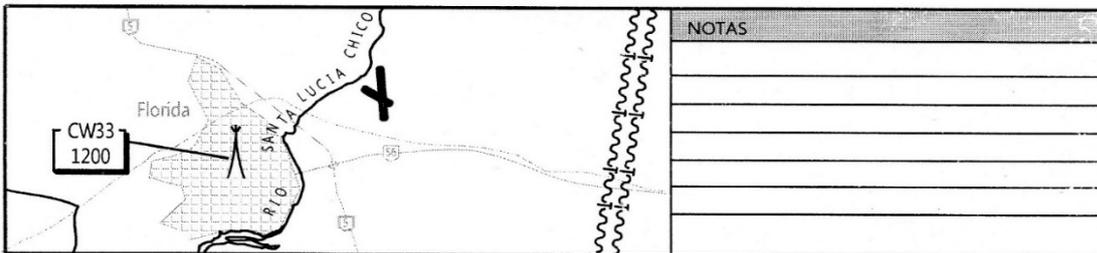
FLORIDA
PLANO DE AERÓDROMO

La información de los datos del aeródromo no se encuentra actualizados por parte de la DINACIA, por lo que los pilotos suelen utilizar un plano de aeródromo elaborado en base a imágenes satelitales **“los que sirven solo como referencia para entrenamiento”**

Elaborada en base a imágenes satelitales la cual sólo puede usarse como referencia para entrenamiento.

Que se actualice la información correspondiente de todos los aeródromos públicos cuyos datos no se encuentran en el AIP, así como también que dicha información una vez actualizada se incluya en el listado de aeródromos y helipuertos nacionales.

Mantener los planos de tierra de aeródromos privados y Aeroclubes en un formato estandarizado “Jeppsen – Aip” para que los pilotos tengan la misma información a la hora de operar en dichas pistas.

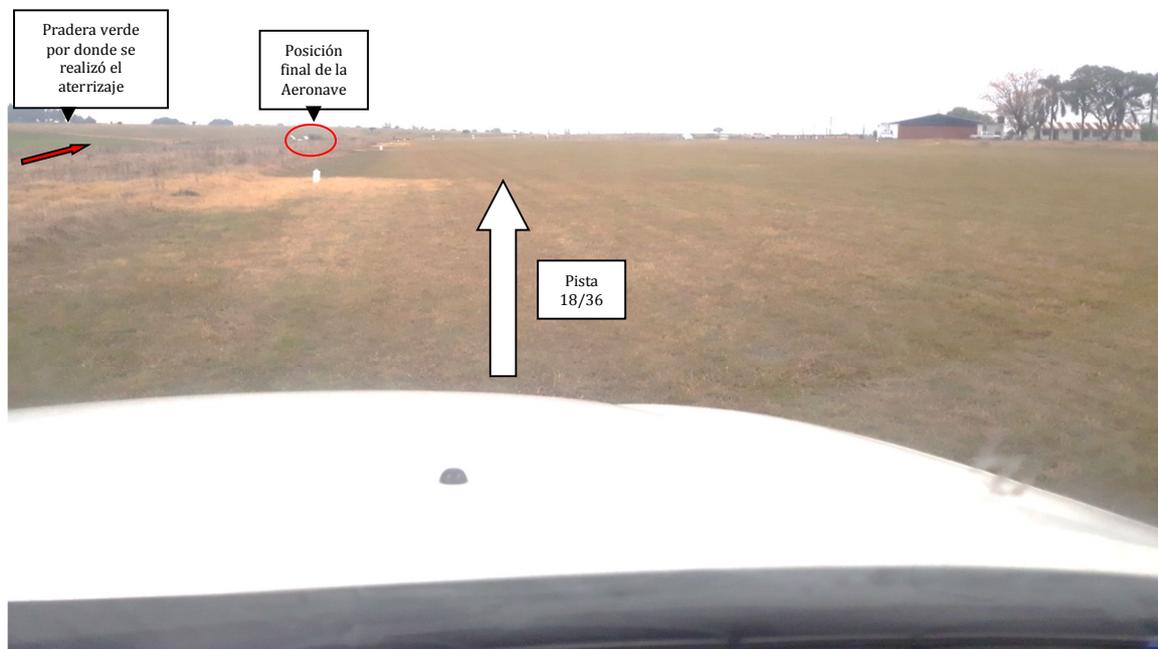
Foto donde se aprecia la superficie y las marcas de la pista 18/36 y al costado izquierdo la pradera verde donde realizó el aterrizaje la aeronave.

El piloto al mando fue muy sincero en sus declaraciones, enfatizando que hasta último momento que desde su punto de vista estaba aterrizando en la pista misma del aeródromo, confundiendo la parcela de terreno contigua al aeródromo con la pista 18 /36 debido a que desde la altura de la aproximación final presentaba un color verde intenso semejante a una excelente pista de aterrizaje.

El piloto al mando confundió una parcela de terreno adyacente al aeródromo con la pista.

El piloto al mando deberá tener un conocimiento cabal de la orientación de las pistas con la finalidad de chequear por ejemplo sus altitudes, obstáculos, antenas, cercos perimetrales, edificaciones, arboles, tendidos eléctricos, etc. y las respectivas facilidades que pueda brindar el lugar donde vaya a operar.

Establecer protocolos de operación para pistas no controladas donde se establezcan los procedimientos a seguir en dicho caso (deberá tener siempre a mano toda la información actualizada de los datos del lugar en donde va a operar, realizar un pasaje de reconocimiento con una altura de 1000 fts AGL, verificando el viento en superficie, que no haya obstáculos en la pista (vehículos, animales, personas, etc) y que los mismos sean debidamente repasados antes de las operaciones en este tipo de pistas.

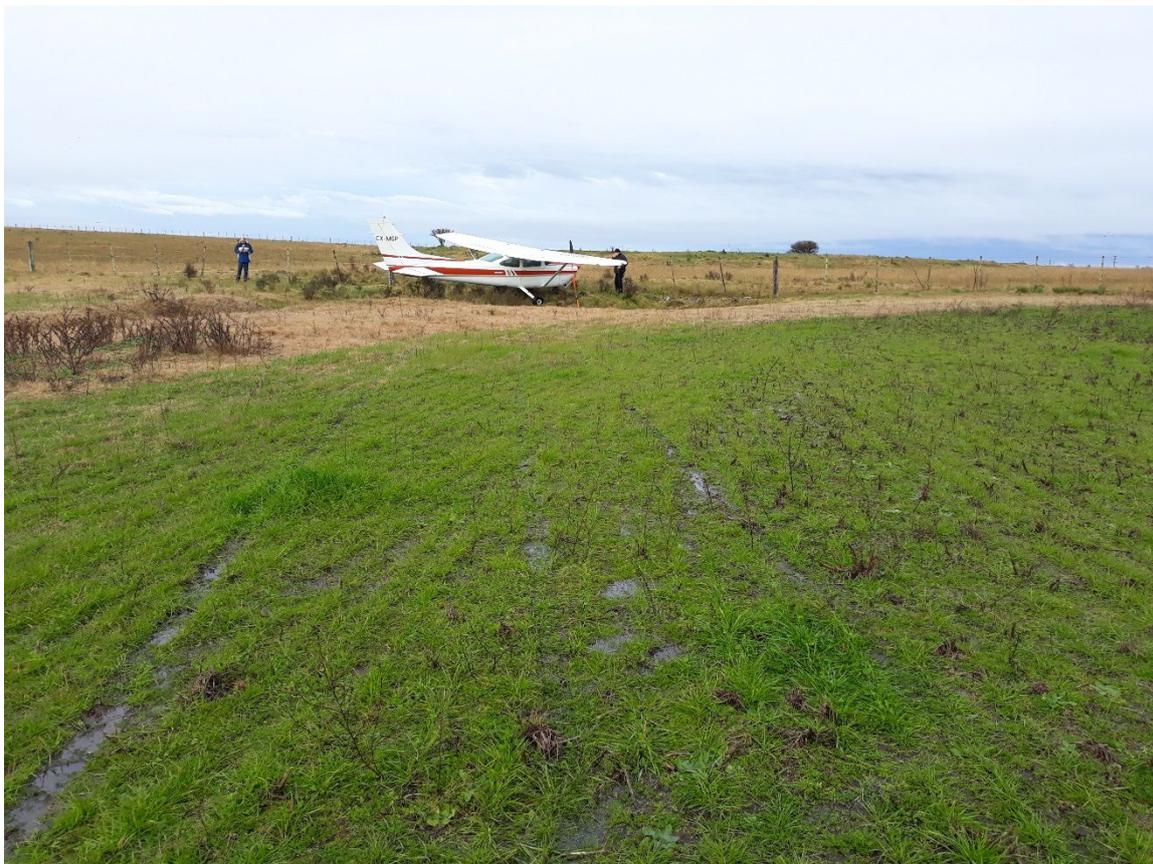
Se realizó una operación normal de aterrizaje, pero en lugar adyacente a la pista donde su largo de 180 m era muy limitado para poder controlar la aeronave en sus límites, sumado a que el suelo se encontraba muy humedecido, teniendo al final una zanja que cruzaba perpendicular, la cual ocasiona la fractura del tren de nariz y el toque del ala izquierda contra la superficie del terreno, terminando la carrera contra un cerco perimetral.

Se aprecia el estado de la superficie del terreno, las marcas de las ruedas de la aeronave, la zanja y el alambrado perimetral.

En el caso de operar en pistas privadas o aeródromos sin torre de control, debe asegurarse de que no haya otras aeronaves volando en las inmediaciones y sobre todo apreciar que las condiciones de la superficie de la pista a utilizar no estén encharcadas, este libre de pozos y piedras o elementos extraños. (en pistas privadas del interior se recomienda que alguien del lugar realice un recorrido general antes del aterrizaje).
