**COMISIÓN INVESTIGADORA DE ACCIDENTES
E
INCIDENTES DE AVIACIÓN**

INFORME FINAL

No. 602

BEECHCRAFT 36 Bonanza

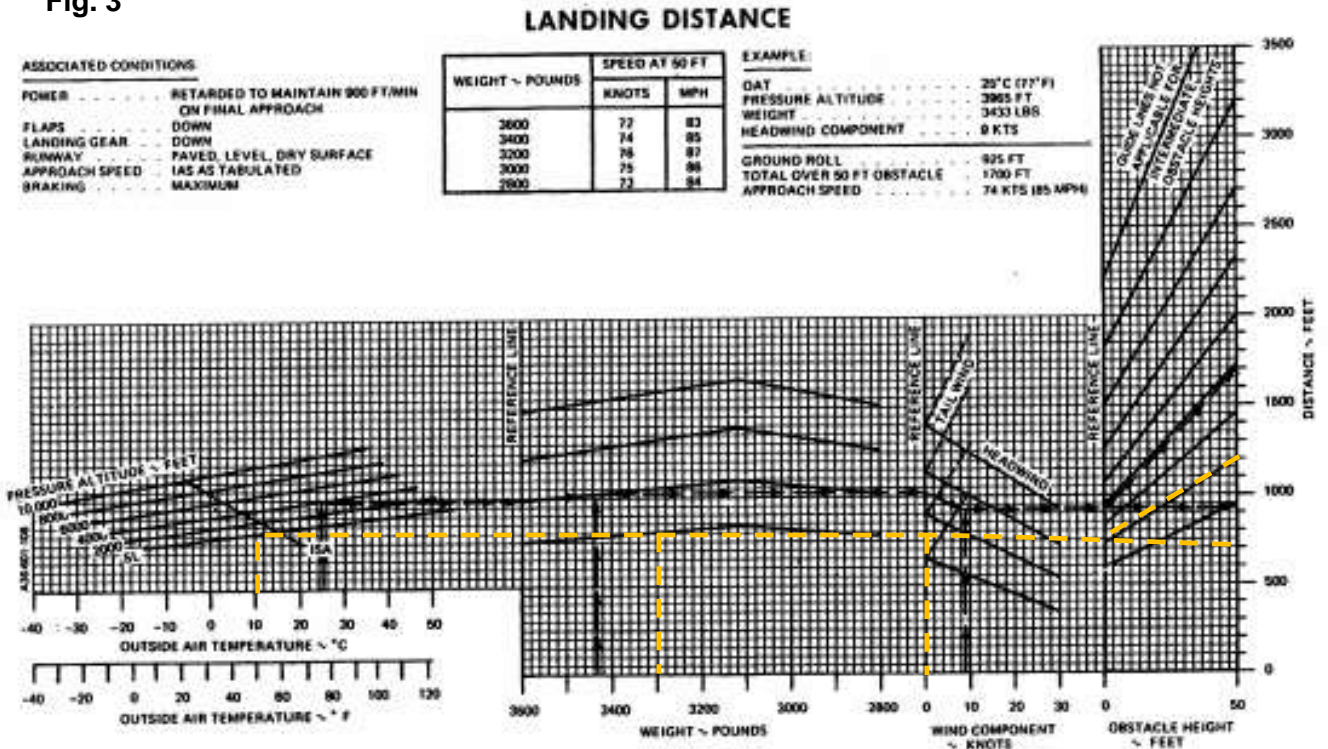
Fig. 3

Según la gráfica de la Fig. 3, la velocidad de aproximación con 3300 lb y full flap es de 86 MPH. La aproximación la hizo con 90 MPH. Un 10% en un aumento de la velocidad de aproximación incrementa un 20% en la distancia de aterrizaje.

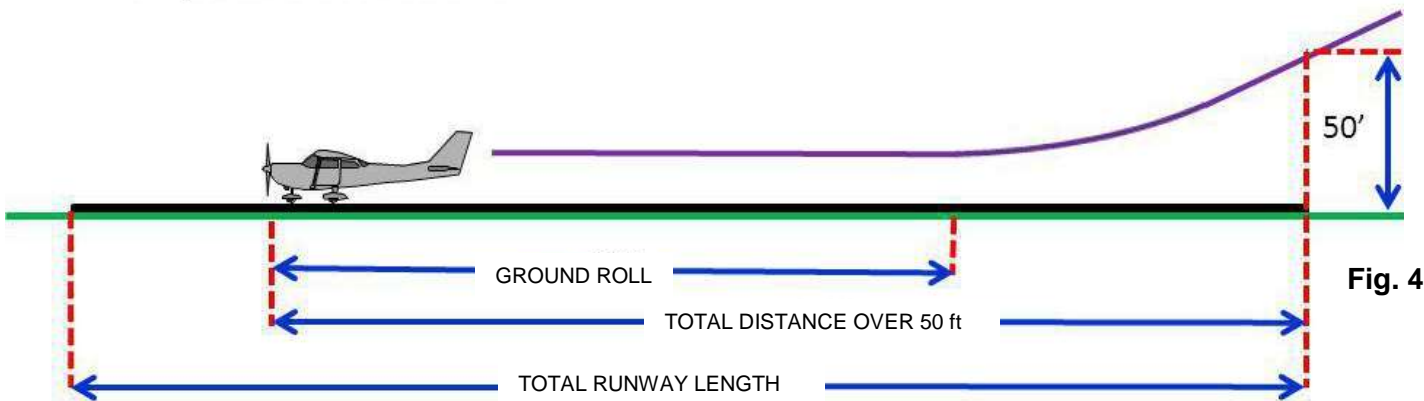
Fig. 4

Con una temperatura estimada de 10°C a nivel del mar, con el peso de la aeronave de 3300 lb, se necesitarían 700 ft (213 m) de ground roll y 1200 ft (366 m) de distancia total a 50 ft (15 m) libre de obstáculos.

Estas distancias están consideradas sobre una superficie dura, seca y con cero viento. Existen penalizaciones cuando se utiliza una superficie blanda, despareja, con pasto, no seca y no nivelada.

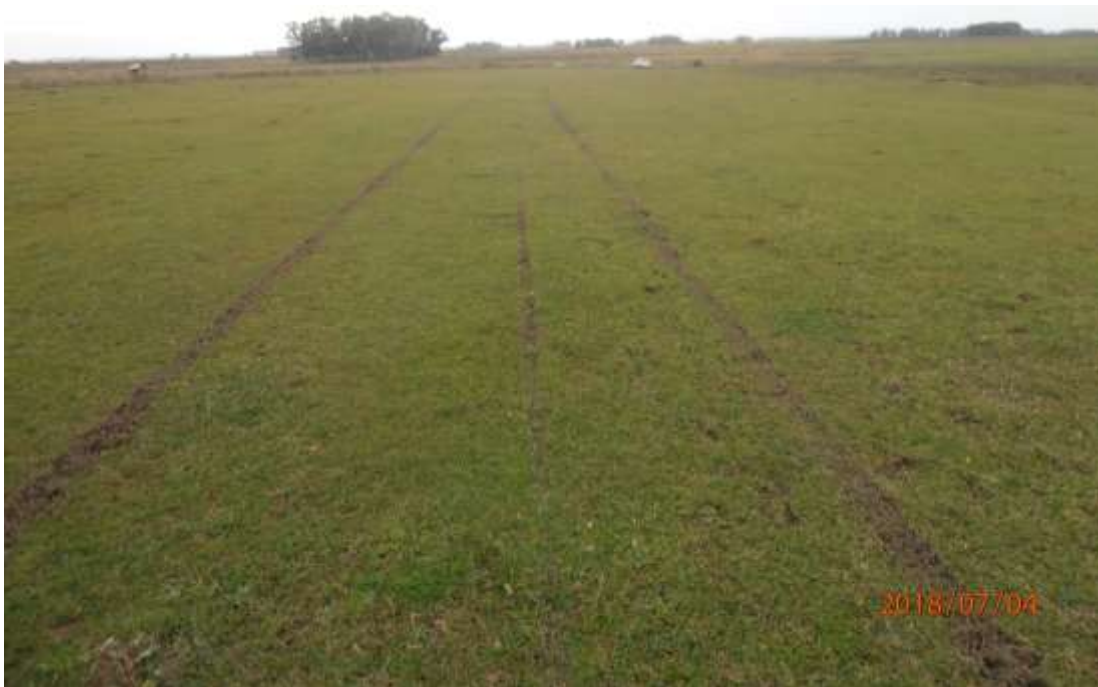
Debido a la cantidad de agua aportada por la lluvia en los días previos, hizo que la superficie fuera blanda. Después del accidente se supo que había estado lloviendo hacía un día y no dos como se había comentado.

Fig. 5 Huellas mostrando lo blando de la superficie

El pasto era relativamente corto, mojado y la superficie era blanda debido a recientes lluvias. En esas condiciones el efecto de frenado disminuye haciendo que la longitud necesaria se incremente desde un 30 a un 40 %, según la cantidad de agua, hasta un 100 a 130 % según la cantidad de barro encontrado en la pista.

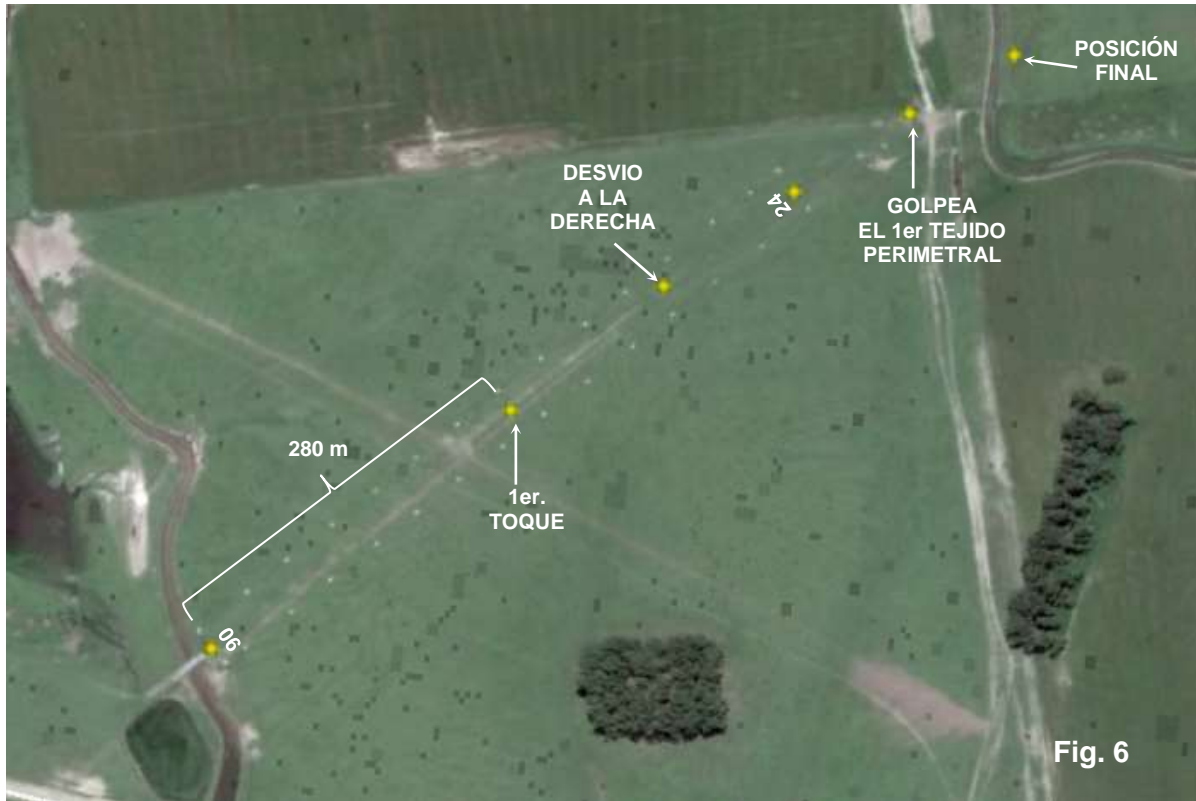
Fig. 6

Las huellas dejadas en el aterrizaje mostraron que la aeronave lo hizo en la mitad de la pista (Fig.6). Al aplicar frenos y notar la ineficiencia de éstos, se decide arremeter. Las mismas penalizaciones que se encontraron para el aterrizaje se aplican para el despegue. Además, el full flap que traía, ahora le provoca mayor resistencia inducida.

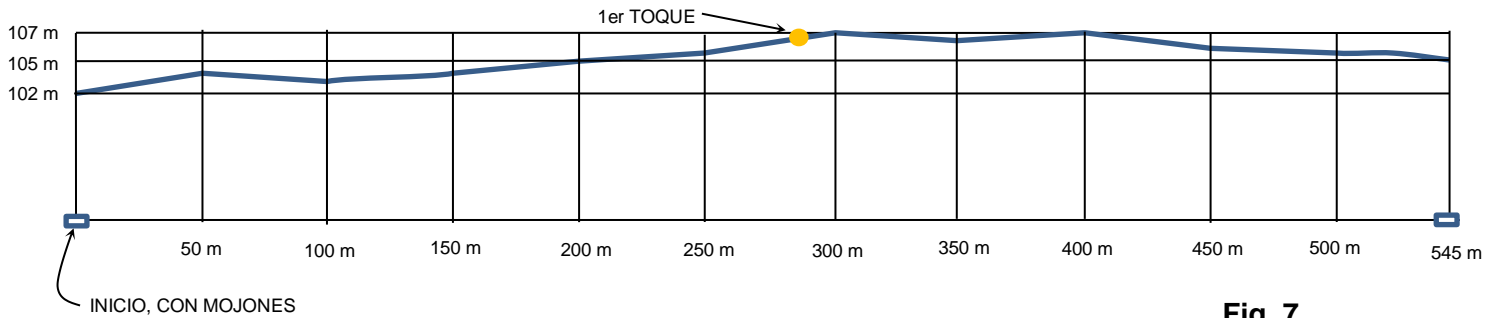
Fig. 7

La gráfica de la pendiente del terreno (pista) muestra los cambios que se producen en todo su recorrido. La pendiente en los primeros 300 m favorecía el aterrizaje.

Una pendiente positiva de unos 300 m, una zona nivelada de otros 100 m y luego casi 200 m de pendiente negativa hacen que la zona de operación varíe en un máximo de 5 m de altura.

La pendiente del primer tramo lo hacía favorable para el aterrizaje.

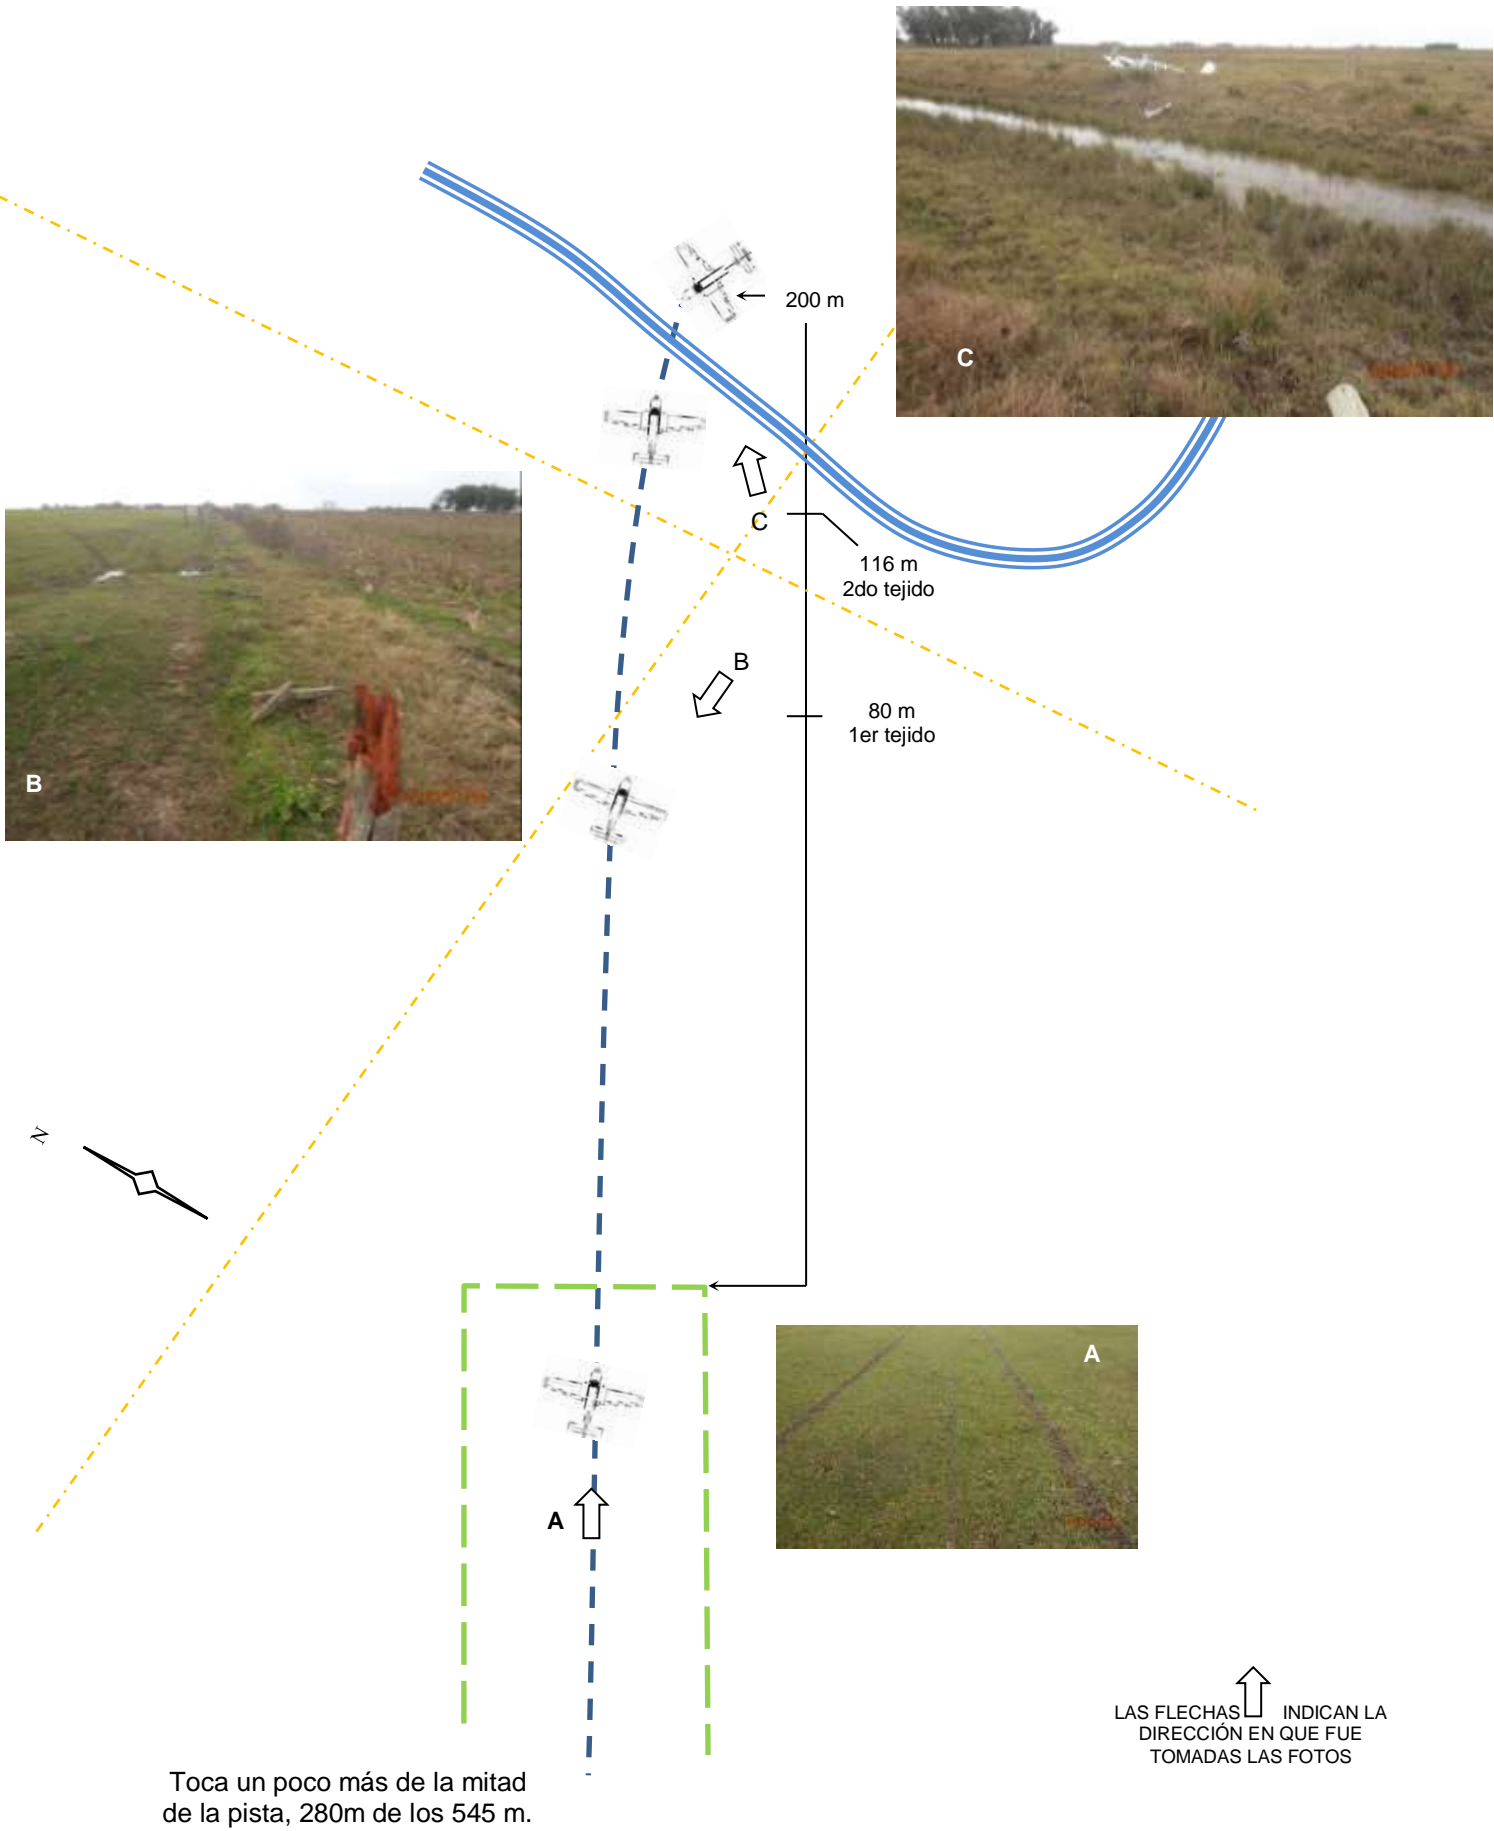
Fig.8

Luego que la aeronave sale de la pista, sigue sobre una zona regularizada hasta un poco antes del 1er. tejido perimetral que se encontraba a unos 80 m (Fig. 8)

El tejido perimetral próximo a la cabecera 24 se encontraba a 80 m luego de terminar la pista. Era una zona regularizada y de las mismas características que la pista.

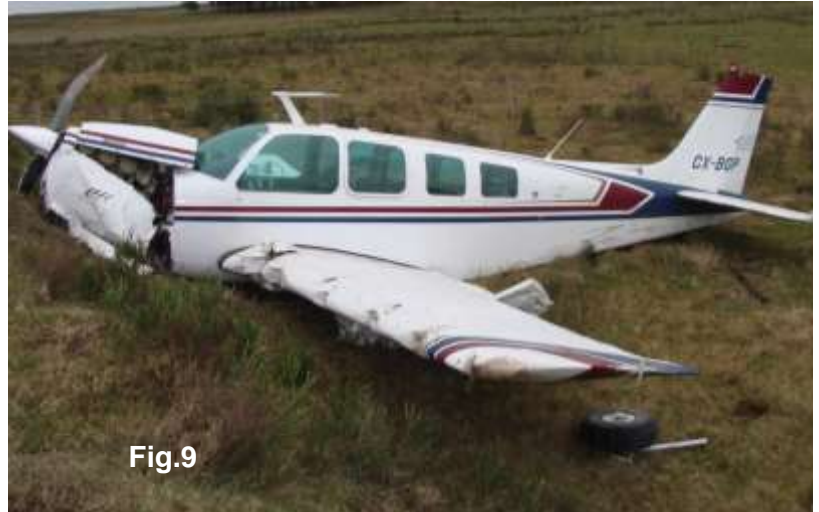
Fig.9

La aeronave rompe el 1er tejido perimetral de 7 hilos. Continúa unos 30 m más y rompe el 2do. tejido. Pasa por encima del canal e impacta contra el terraplén que tiene a su frente. Allí se desprende el tren de nariz, gira hacia la izquierda, rompe el 3er tejido perimetral y pasa hacia el otro lado del canal, desprendiéndose el tubo interior del tren de aterrizaje izquierdo con su rueda. Se arrastra unos dos metros más hasta que se detiene.

La aeronave quedó con una dirección de 300 ° (ONO).
