**COMISIÓN INVESTIGADORA DE ACCIDENTES
E
INCIDENTES DE AVIACIÓN**

INFORME FINAL

No. 605

PA-28RT-201

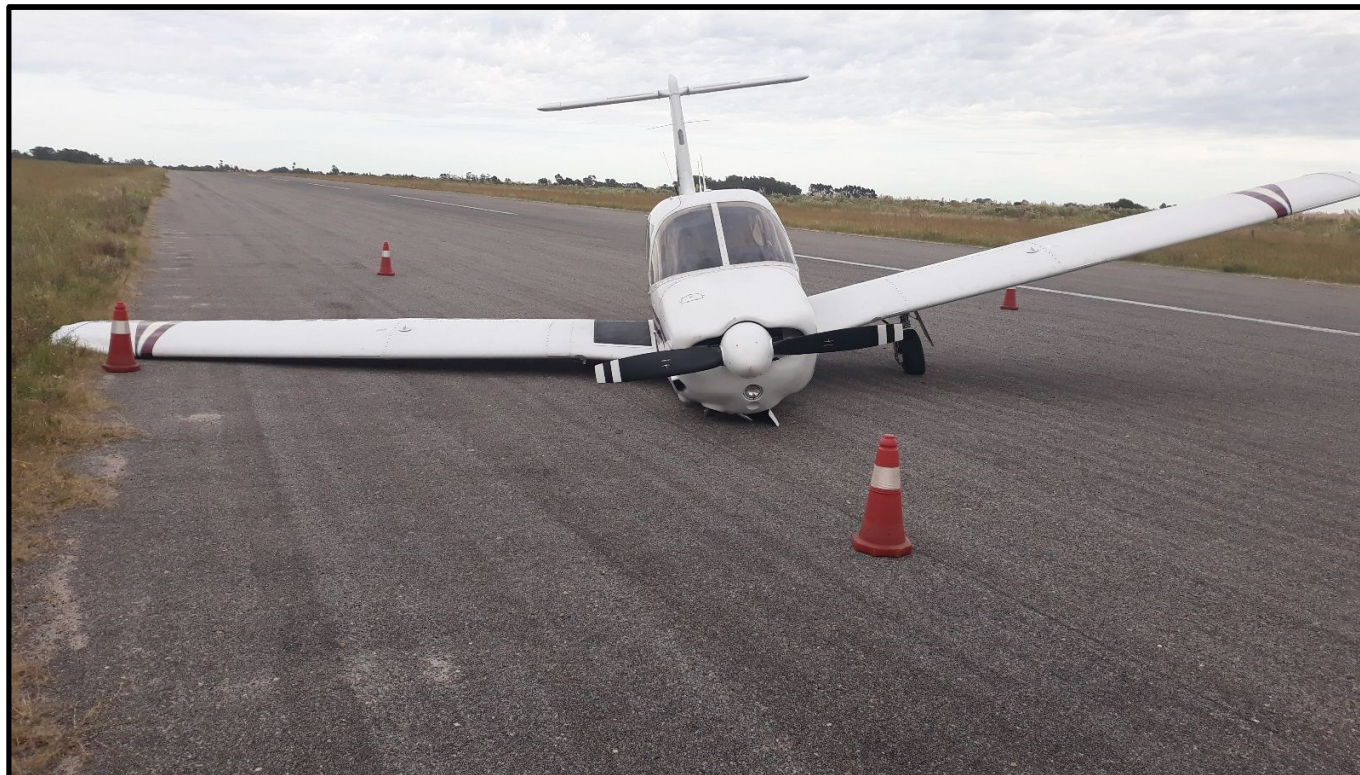
La parte inferior de la aeronave y la punta de ala derecha, resultaron con abrasiones importantes.

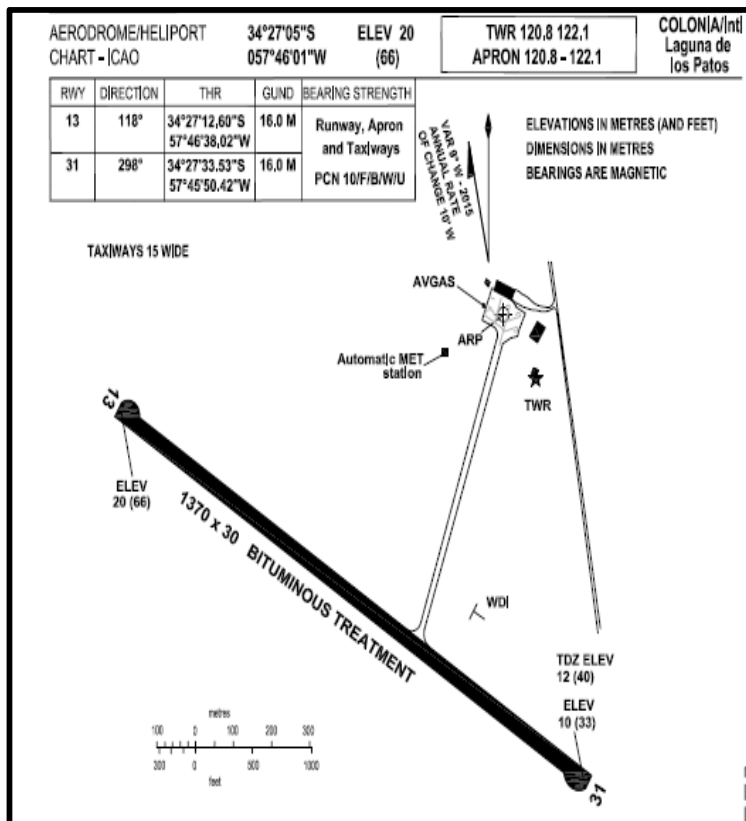
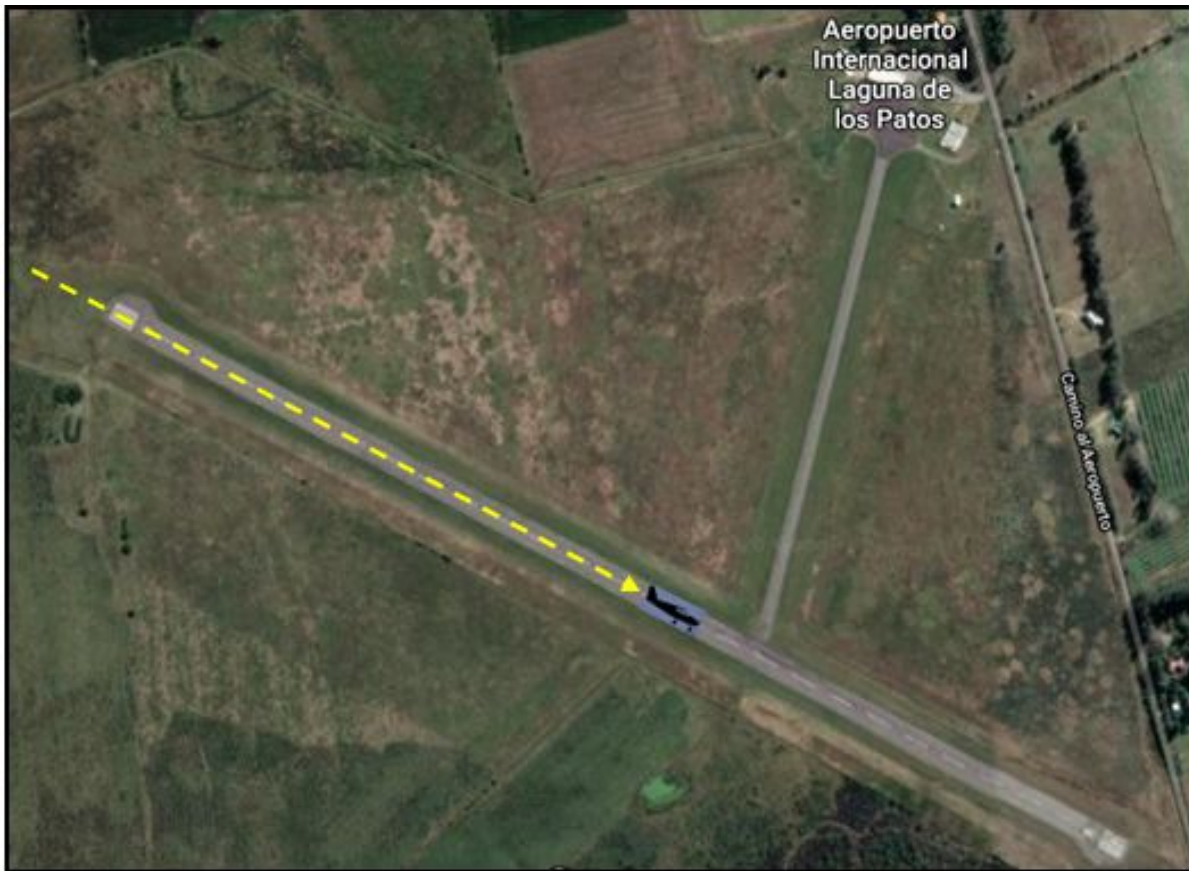
Se hace notar que en las marcas y pintado de la pista se encontraron con falta de mantenimiento, cabe destacar que sería lo que estaría faltando para habilitar el sistema de balizamiento, tampoco se cuenta con un sistema de extinción ante la posibilidad siempre latente de la ocurrencia de un principio de incendio.

Dotar al aeropuerto de los sistemas establecidos en lo que tiene que ver con respuesta a emergencias.

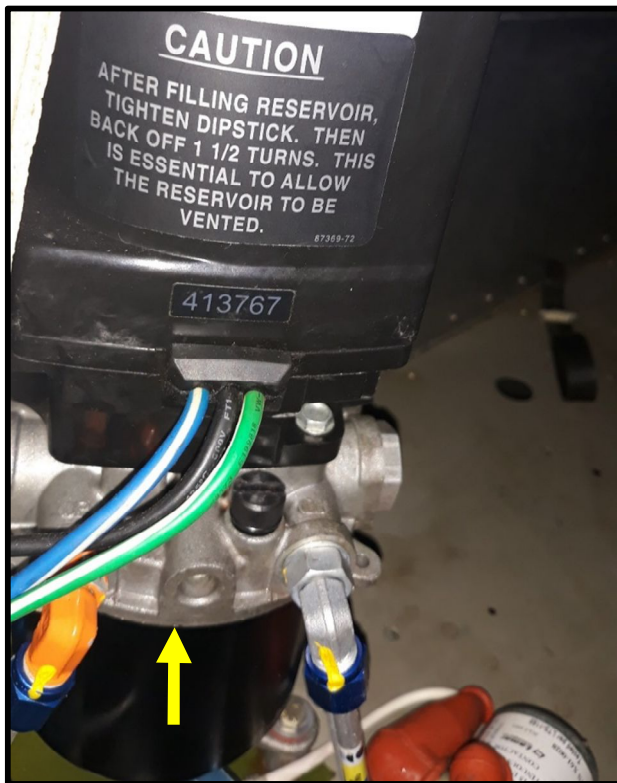
Existía una fuga de líquido hidráulico por nipple o conexión base de power pack con pérdida de nivel adecuado en el depósito, lo que se entiende motivó una oscilación en la presión entregada, y falla en el ciclo de extensión y retracción del tren de aterrizaje.

Se aprecia el Power Pack hidráulico, la flecha amarilla muestra la varilla de medición del líquido hidráulico y el procedimiento de como colocar la varilla nuevamente teniendo el CAUTION a la vista especificando que una vez que se apretó la varilla se debe aflojar una vuelta y media para el correcto venteo.

Cumplir con los procedimientos de mantenimiento establecidos por el fabricante.
