**COMISIÓN INVESTIGADORA DE ACCIDENTES
E
INCIDENTES DE AVIACIÓN**

INFORME FINAL

No. 609

Piper PA25-235

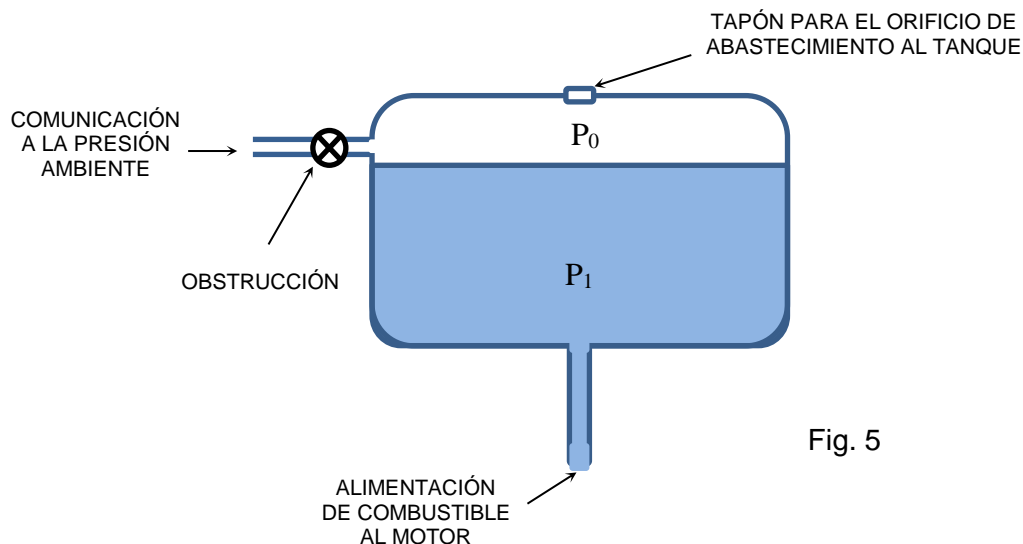
Fig. 5

La ventilación del tanque de combustible en este caso, es para que el líquido pueda fluir por efecto de la gravedad hacia el carburador. Si por cualquier modo se obstruye esa ventilación, el combustible fluirá creando un vacío cada vez mayor (P_0). Cuando $P_0 = P_1$, el combustible dejará de fluir.

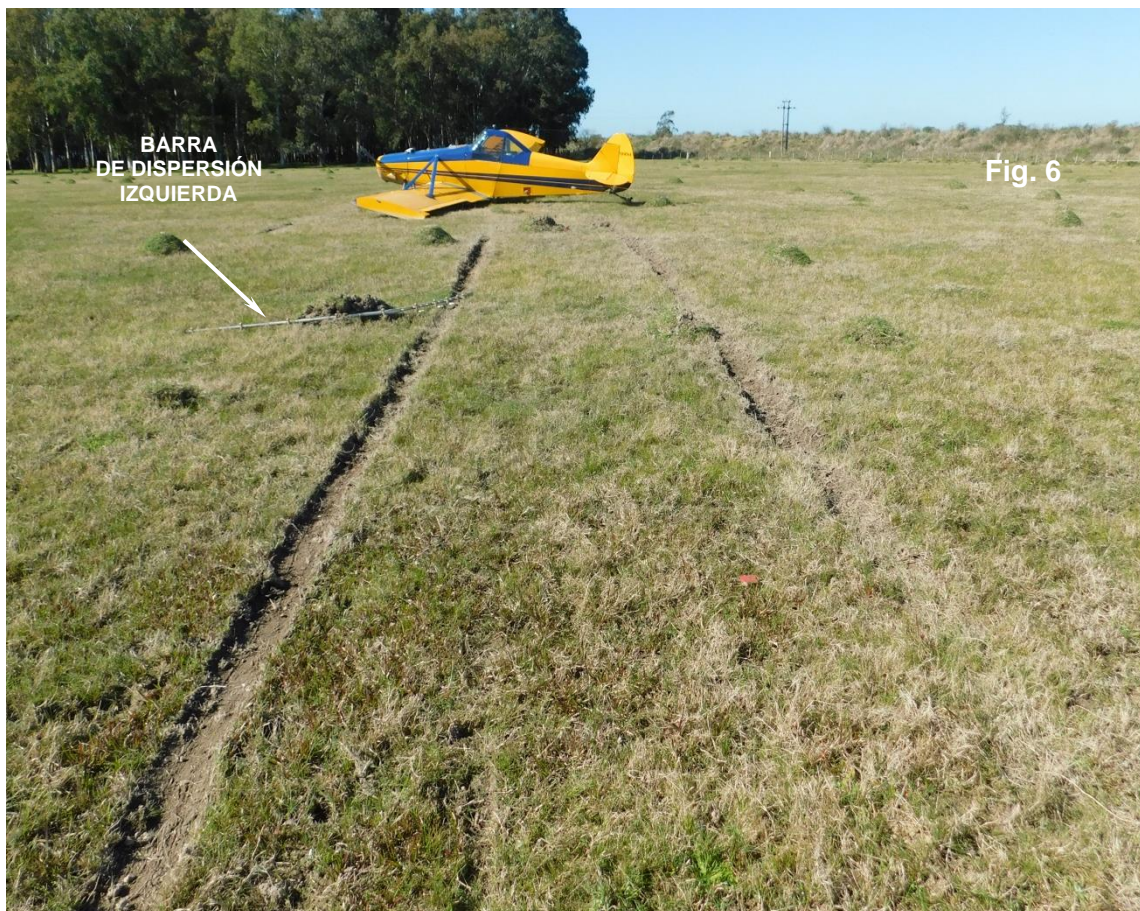
Fig. 6

La aeronave aterriza en dirección prácticamente sur y se detiene a los 135 m.

Antes de su detención total, 20 m antes, se desprende su barra de dispersión de líquidos izquierda.

La aeronave queda alineada en dirección ESE, debido a la rotura del tren de aterrizaje izquierdo, que quedó debajo de la aeronave haciéndola girar hacia ese lado.

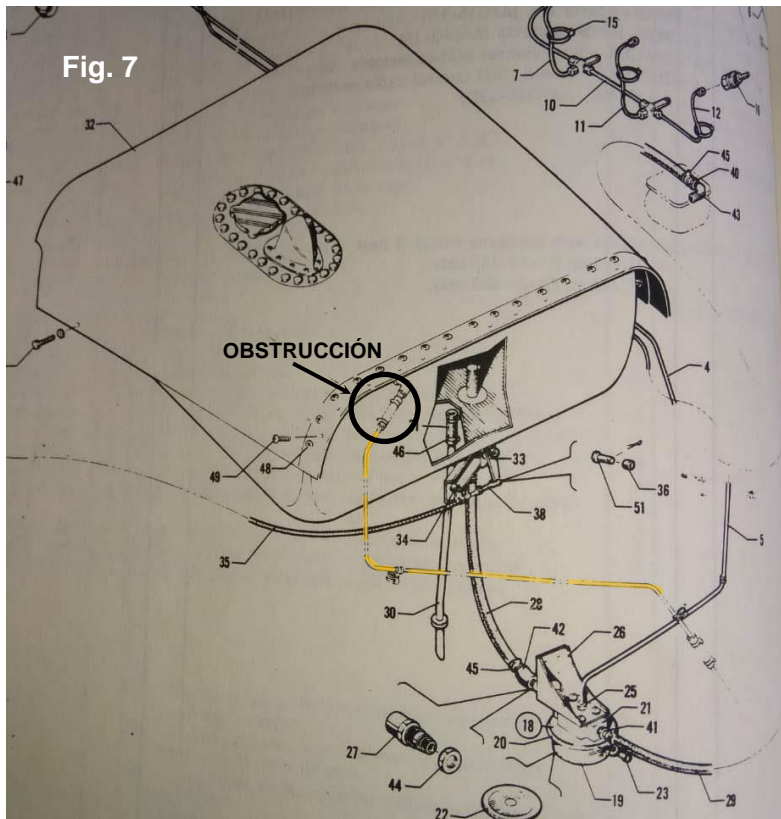
El último componente que se inspeccionó fue la respiración del tanque de combustible (tubería pintada de naranja en la Fig. 7). Este se encontró obstruido a la altura de la conexión con un tubo flexible de goma a la entrada al tanque. La obstrucción era de origen animal (insectos) y vegetal. (Fig. 8)

609. 1 Informar usuario del Certificado Tipo para la aeronave PA25-235 y serie afectada la aparente necesidad de establecer inspecciones periódicas a los efectos de evitar obstrucciones en el venteo del tanque de combustible.

609.2 Comunicar a los operadores PA25 la posible obstrucción de sistema de venteo del tanque de combustible y la necesidad de una inspección como procedimiento rutinario.

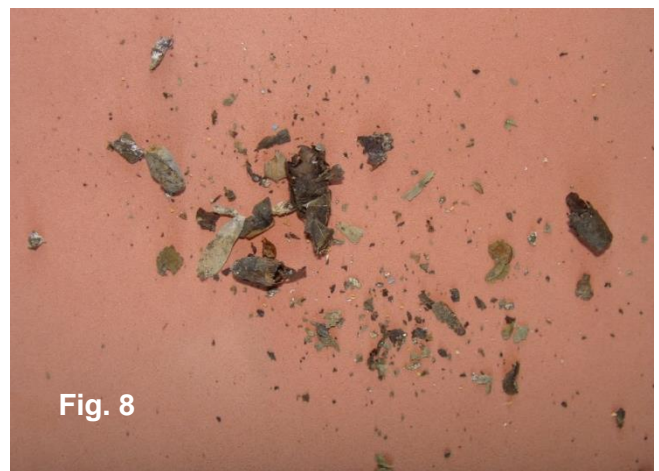
La obstrucción en el sistema de respiración del tanque fue la única causa encontrada para que el carburador haya quedado sin combustible o con una cantidad que no alcanzara para desarrollar la potencia necesaria al motor (fuel starvation), para mantener una operación segura de la aeronave.

Falta de la cantidad de combustible por obstrucción en el venteo al tanque, necesaria para una operación segura.
