**MINISTERIO DE DEFENSA NACIONAL
COMISION INVESTIGADORA DE ACCIDENTES E INCIDENTES DE AVIACIÓN**

Diciembre 08, 2019 CX-OTA-R , Ruta 18 Km 10, Rio Branco, Cerro Largo, 15:00 LT

Carpeta Nº 611 GRUMMAN G-164-B S/N 342 B OTA Ltda

INFORMACIÓN DE INCIDENTE

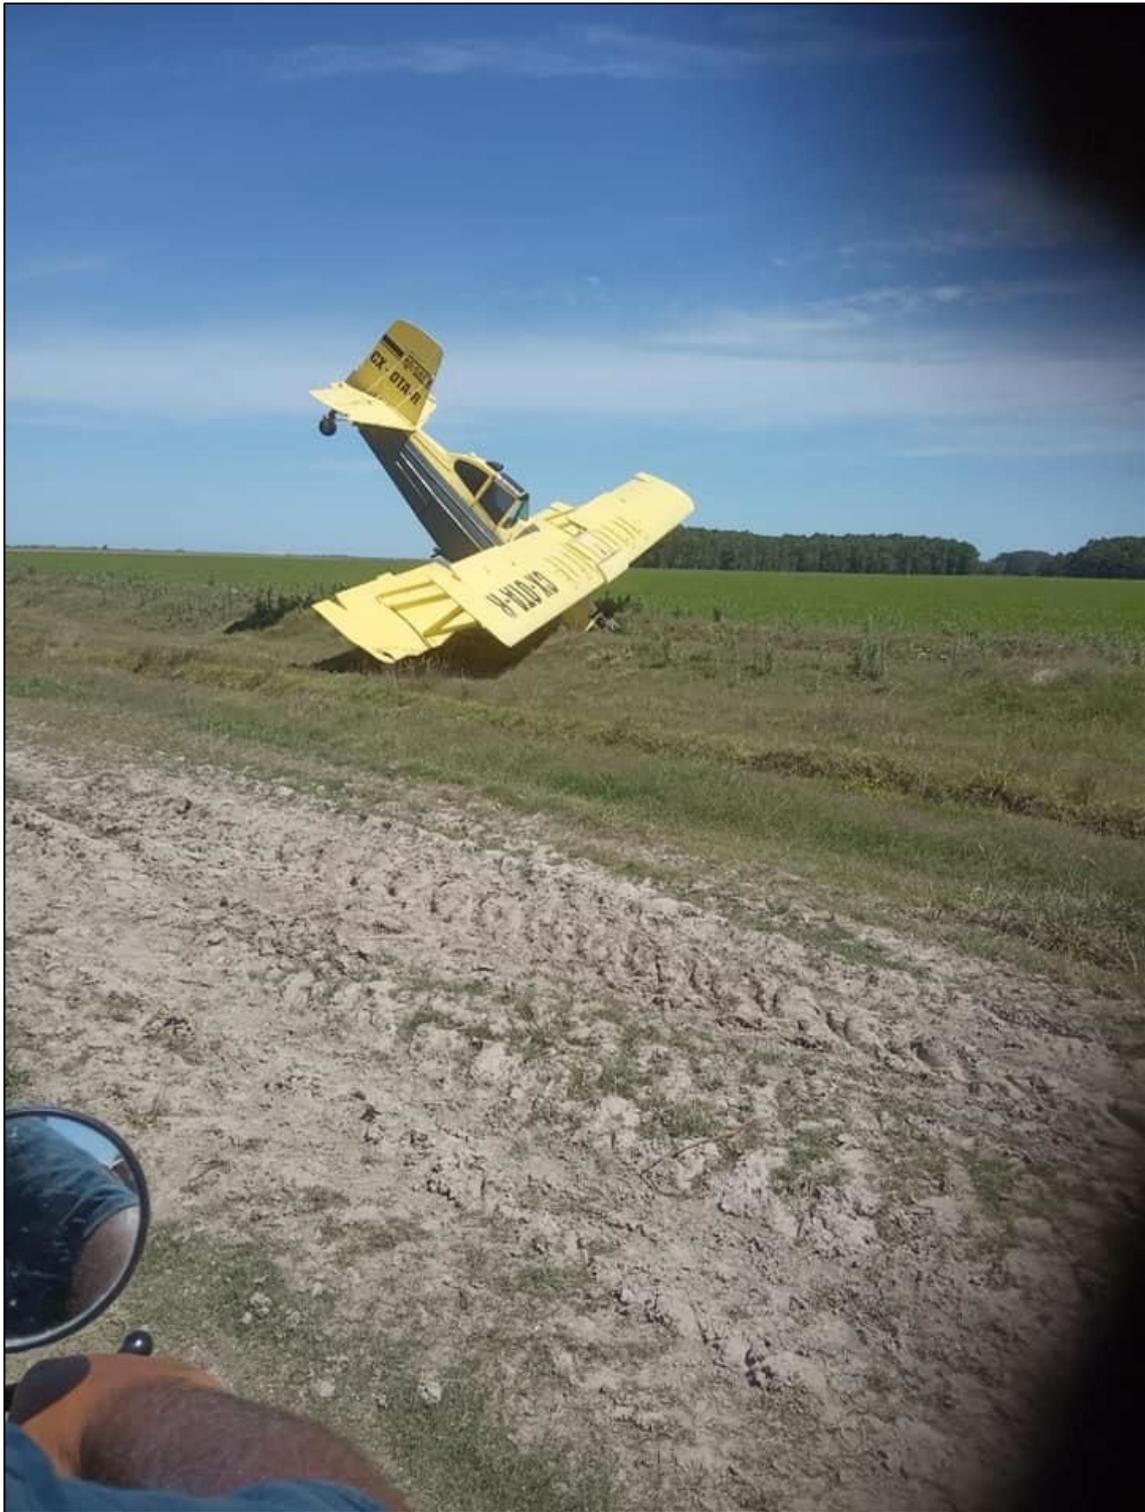
punto de contacto a 200 m de inicio de pista, aeronave en carreteo, casi parando, a unos 100mts para llegar al apoyo de tierra que estaba en la cabecera WNW (camión, personal, fertilizante, tractores, etc.), en ese momento la aeronave se desvía sorpresivamente hacia la izquierda saliendo de los límites de la pista eventual y parando a 1.5 mts del desagüe izquierdo de la misma con un rumbo final de 280° y con una inclinación de 40° nariz abajo.

Posición Final de la aeronave

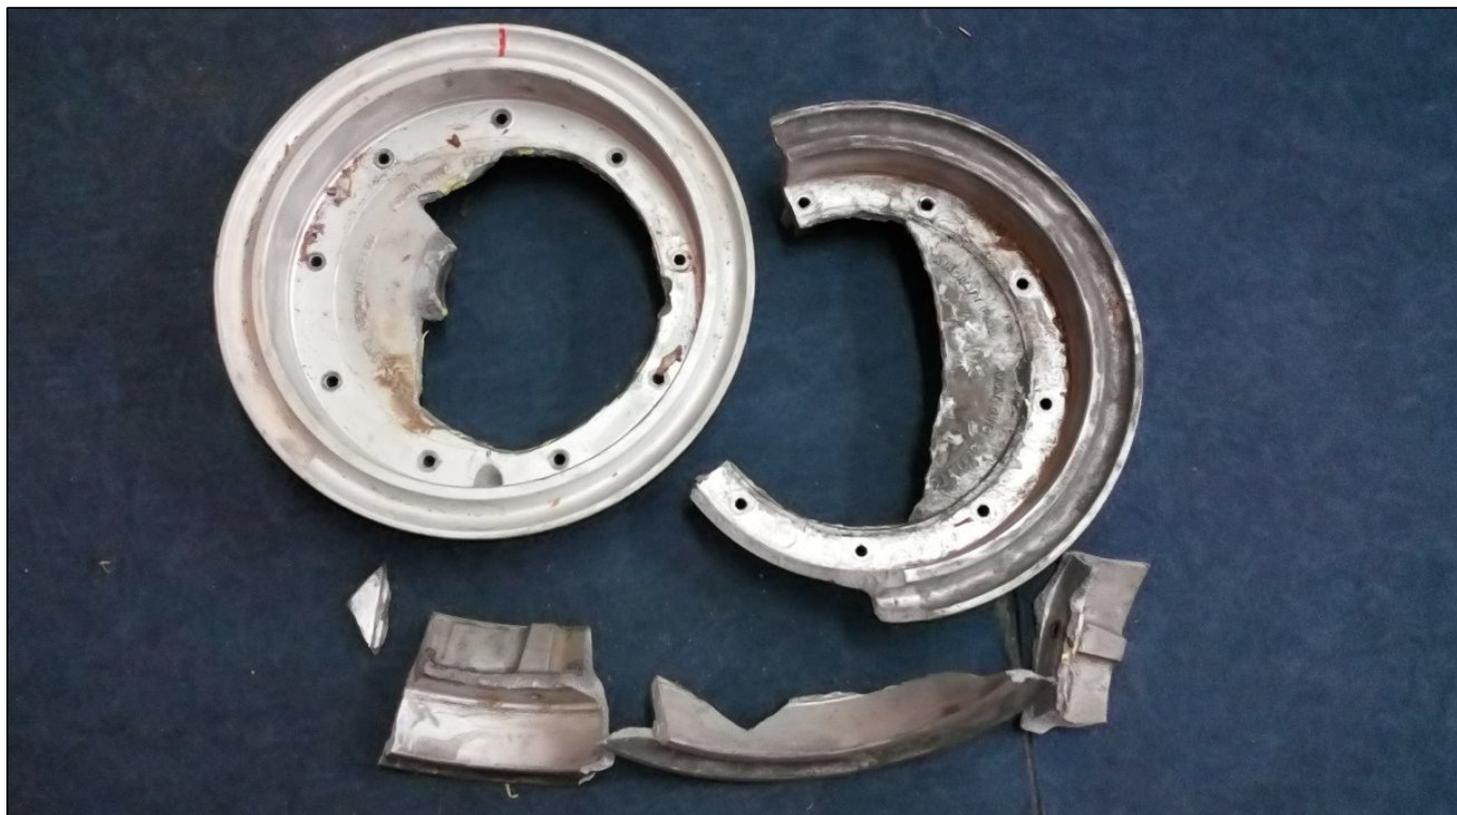
Foto 1

De acuerdo a como sucedieron los hechos, en el procedimiento de aterrizaje, se dañó la llanta del tren principal izquierdo ocasionando el desvió sorpresivo a la izquierda, fracturándose el soporte de la pata derecha al golpear con el montículo de tierra.

La Comisión Investigadora llego al lugar donde se encontraba la aeronave, realizando una inspección de los daños, los cuales se detallan en las fotos 1 (llanta, la cual queda en poder de ésta Comisión a los efectos de su análisis correspondiente), foto 2 (soporte de pierna derecha tren de aterrizaje), foto 3 (hélice y motor) y foto 4 (ala inferior derecha).

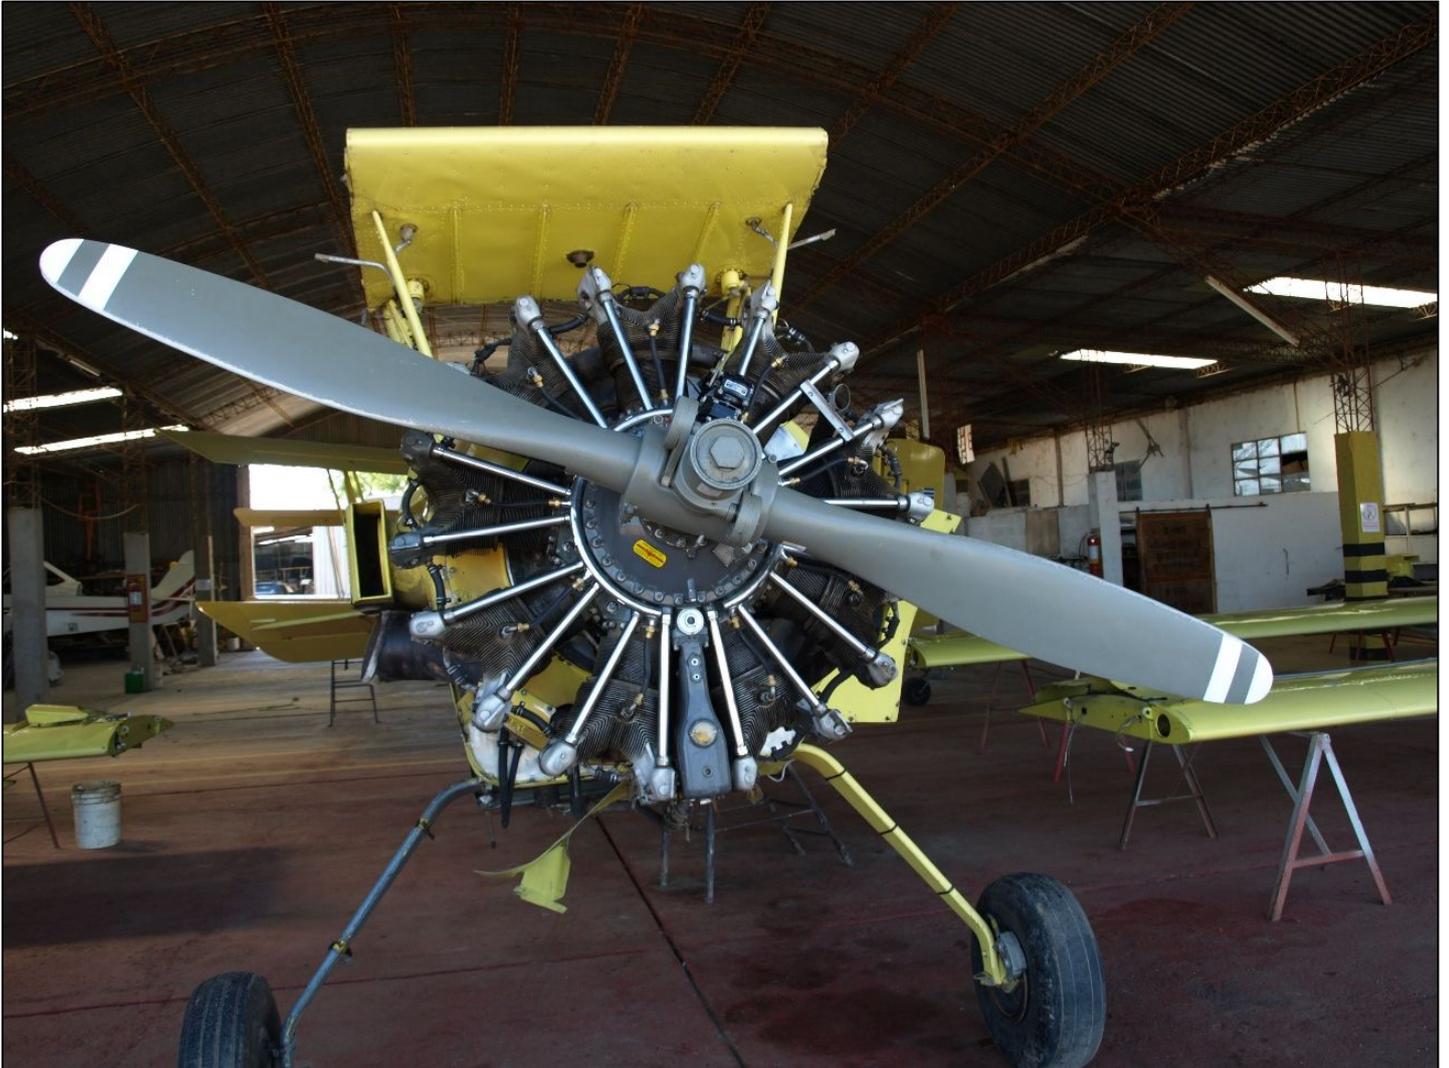
Foto 3

La hélice a pesar de seguir girando no resultó dañada.

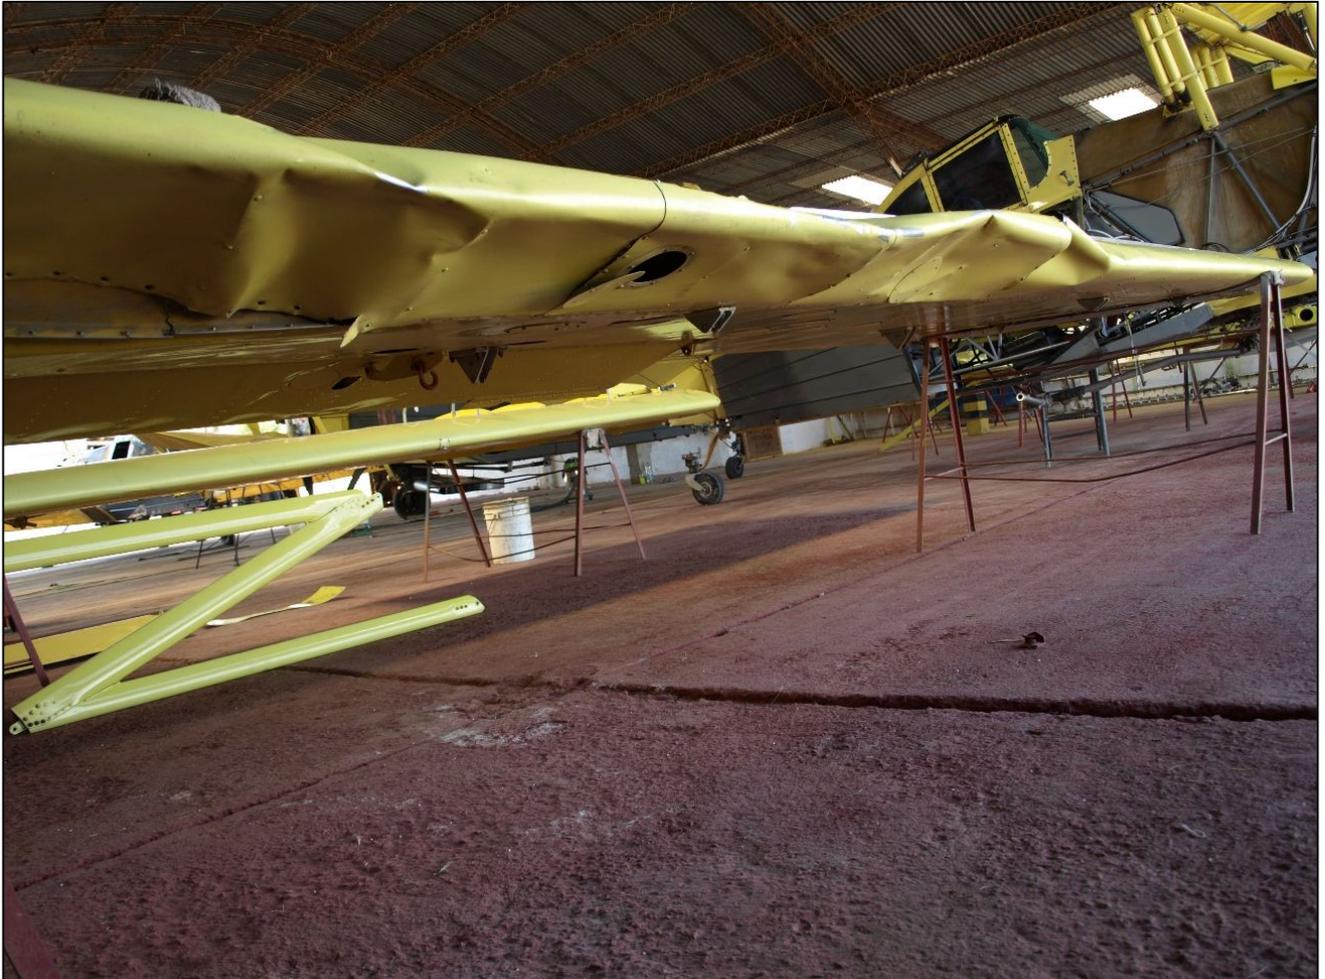
Foto 4

El ala derecha inferior resulta dañada en su borde de ataque.
