**COMISIÓN INVESTIGADORA DE ACCIDENTES
E INCIDENTES DE AVIACIÓN**

INFORME FINAL

No. 612

ACCIDENTE DE AERONAVE DE AEROAPLICACIÓN

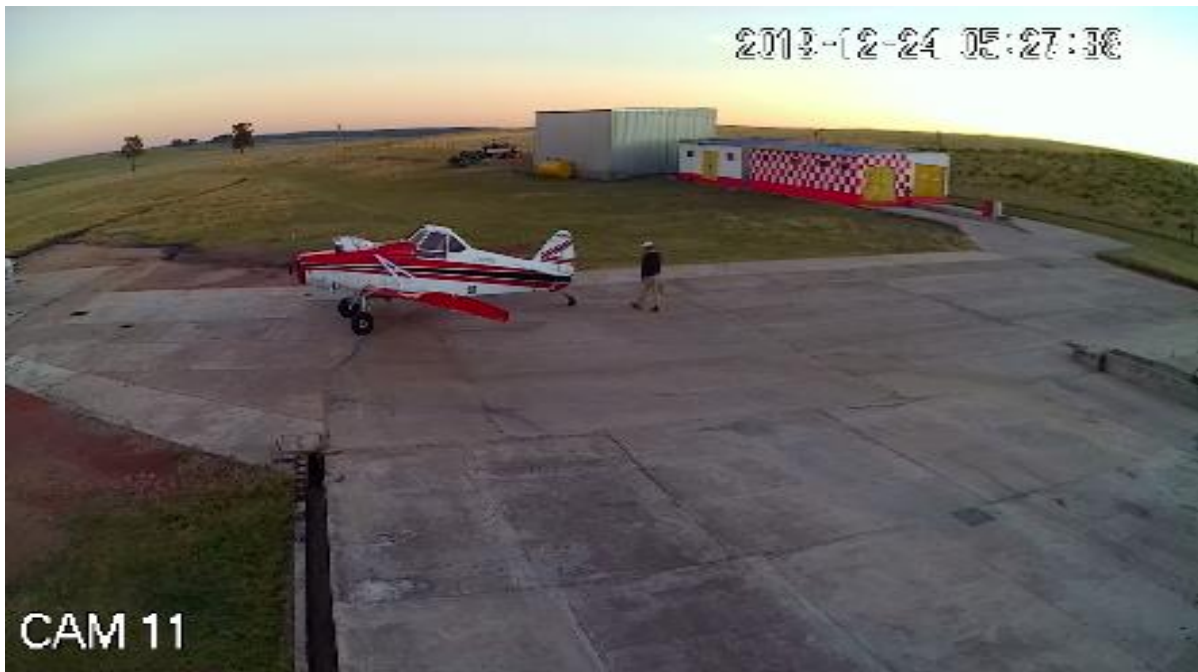
Imagen 1: Previo a partida desde base de la empresa.

De acuerdo a las imágenes captadas por las cámaras de seguridad de la empresa, se aprecia que no se realizó inspección pre vuelo y que el piloto al mando no portaba consigo el casco de seguridad de vuelo, detalle mostrado en la imagen 1.

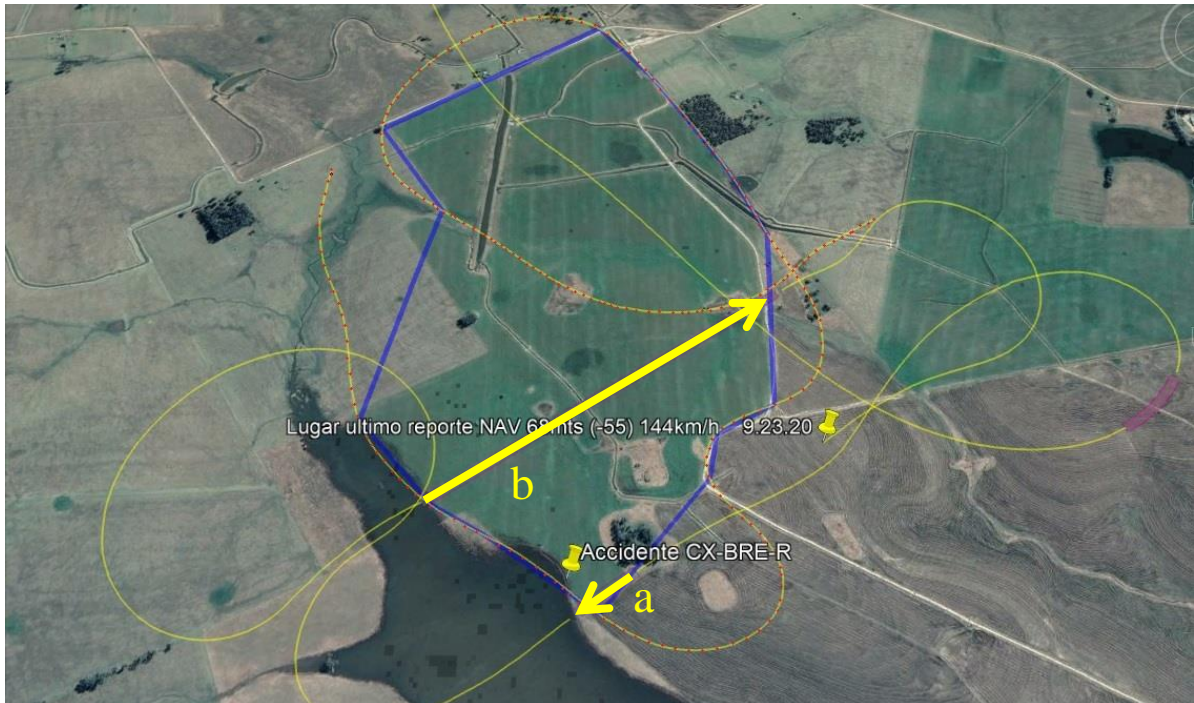
Cuando enfrenta el monte de eucaliptus, a una distancia de 421 mts, a 13 mts de altitud, con un rumbo magnético de 233° y con una velocidad de 144 km/h, a la hora 06:23 hs, el GPS deja de registrar los datos del vuelo por causas no determinadas.

Imagen 3: Representa el vuelo del accidente, donde se marca ultimo registro de posición y lugar del accidente.

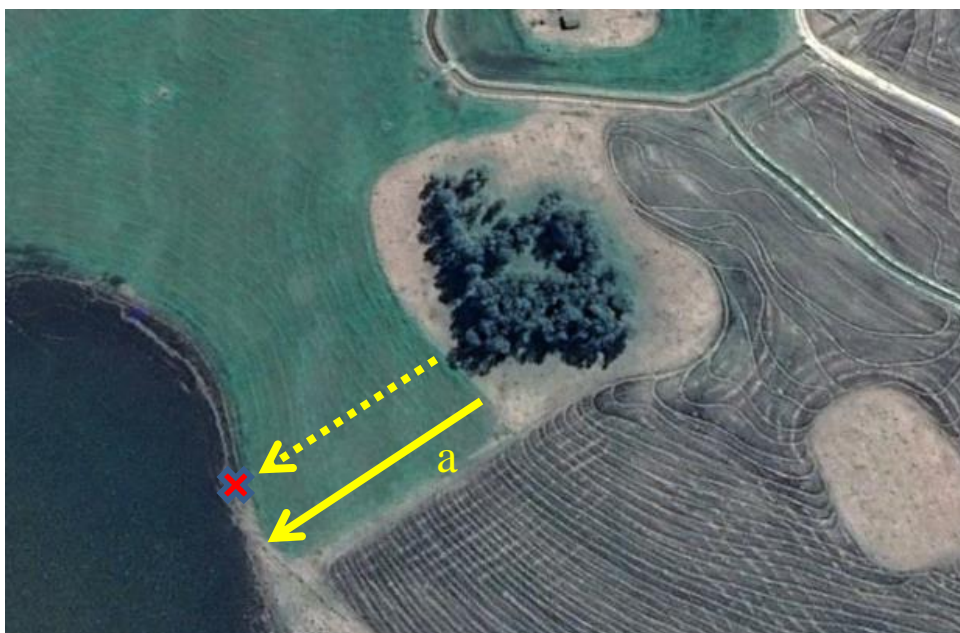
Imagen 4: Representa la primera pasada de producto y la segunda pasada malograda, dibujada con una línea punteada, y el punto de impacto contra el terreno, dibujado con una cruz.

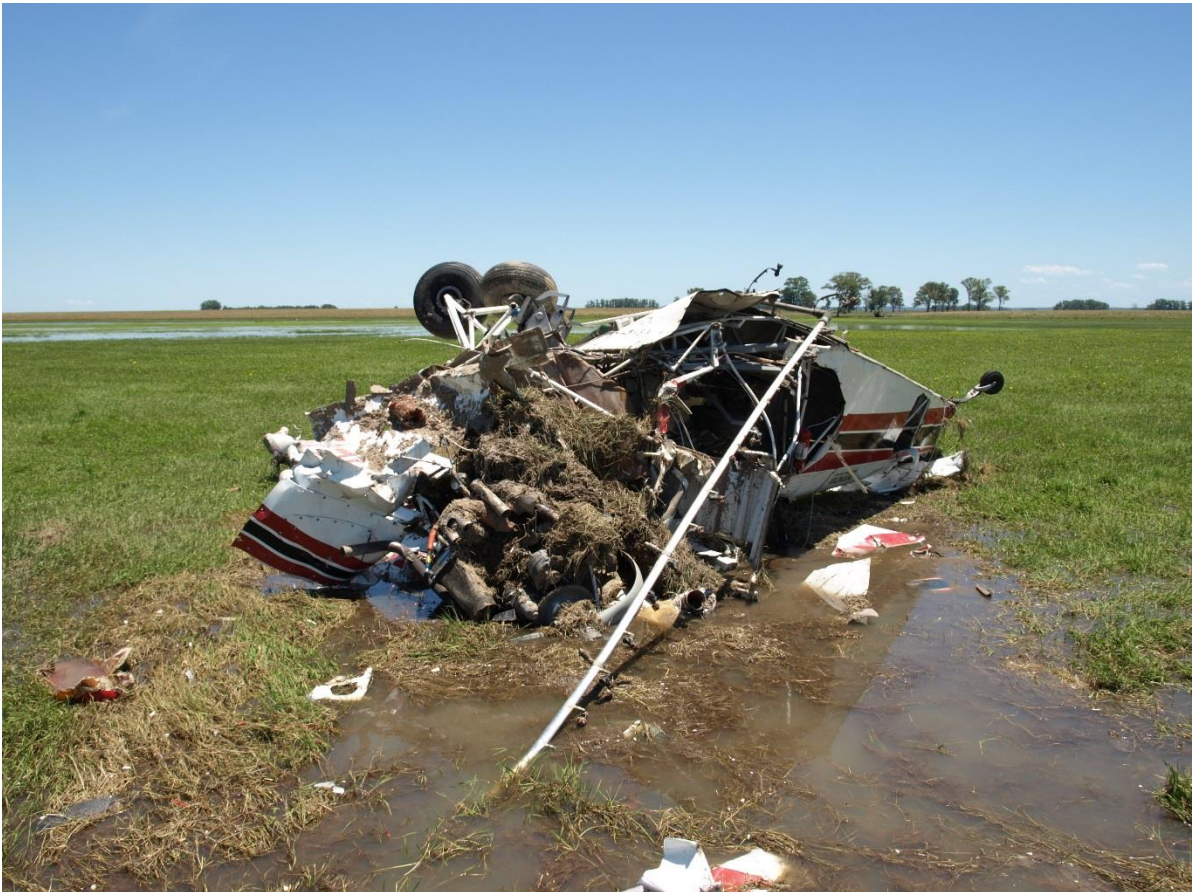
1.3.1 La aeronave resulto destruida por impacto violento contra la superficie del terreno.

Imagen 6: Posición final de la aeronave accidentada, imagen tomada desde la dirección del vuelo.

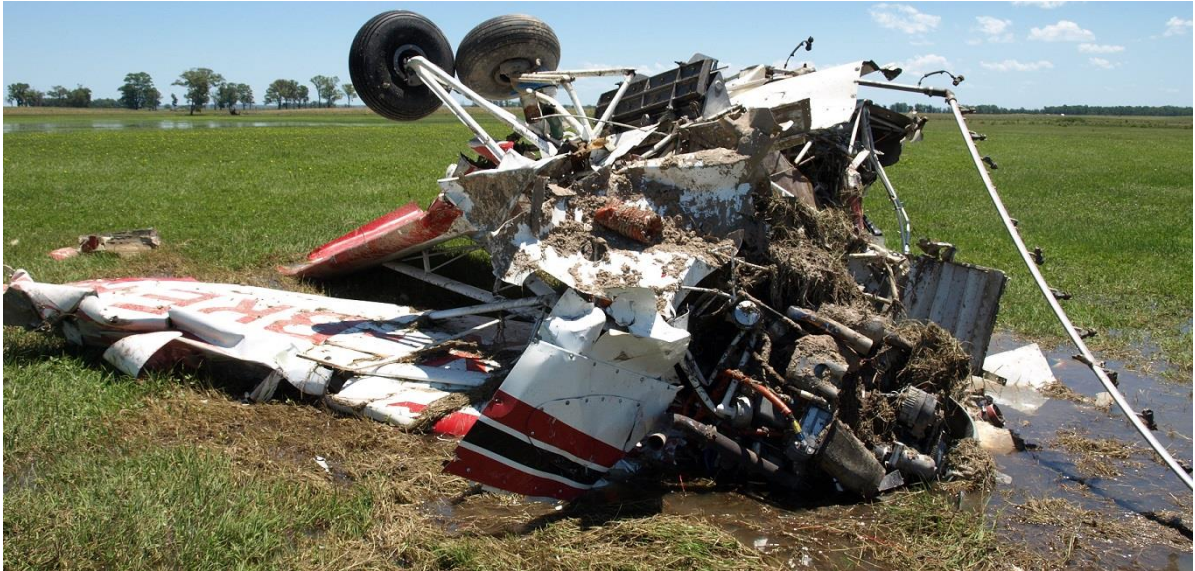
Imagen 7: Posición final de la aeronave accidentada, imagen tomada desde la izquierda de la dirección del vuelo.

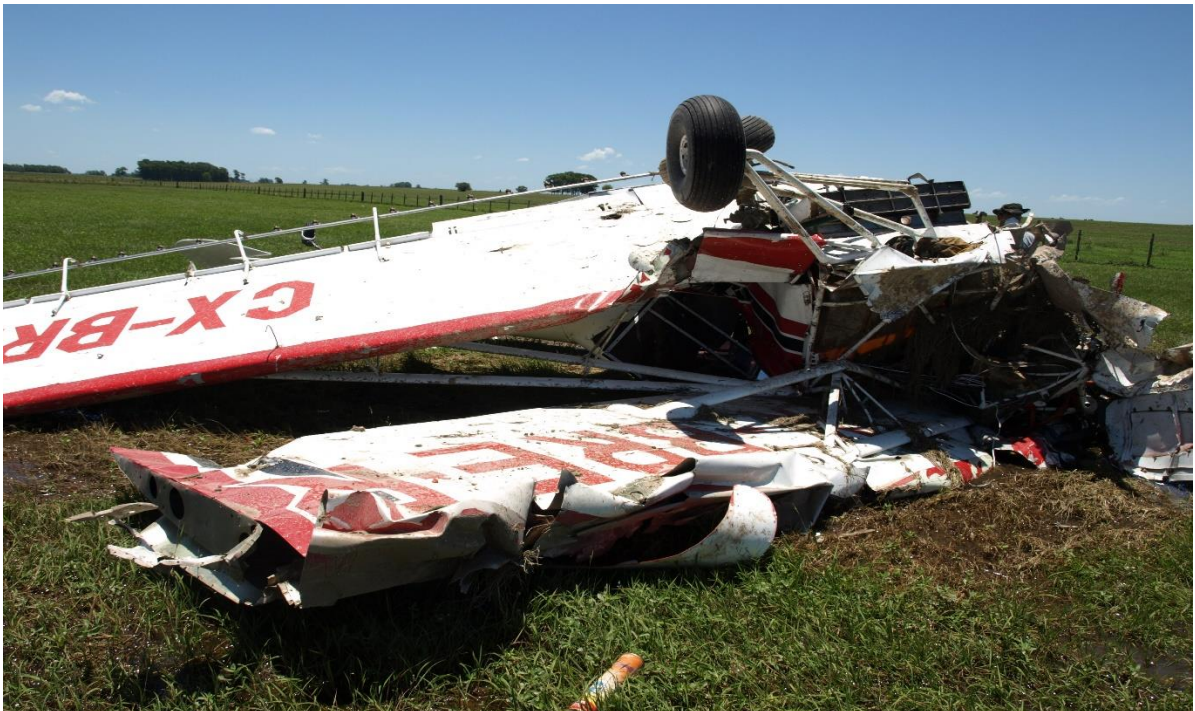
Imagen 8: Posición final de la aeronave accidentada, imagen tomada desde la izquierda de la dirección del vuelo.

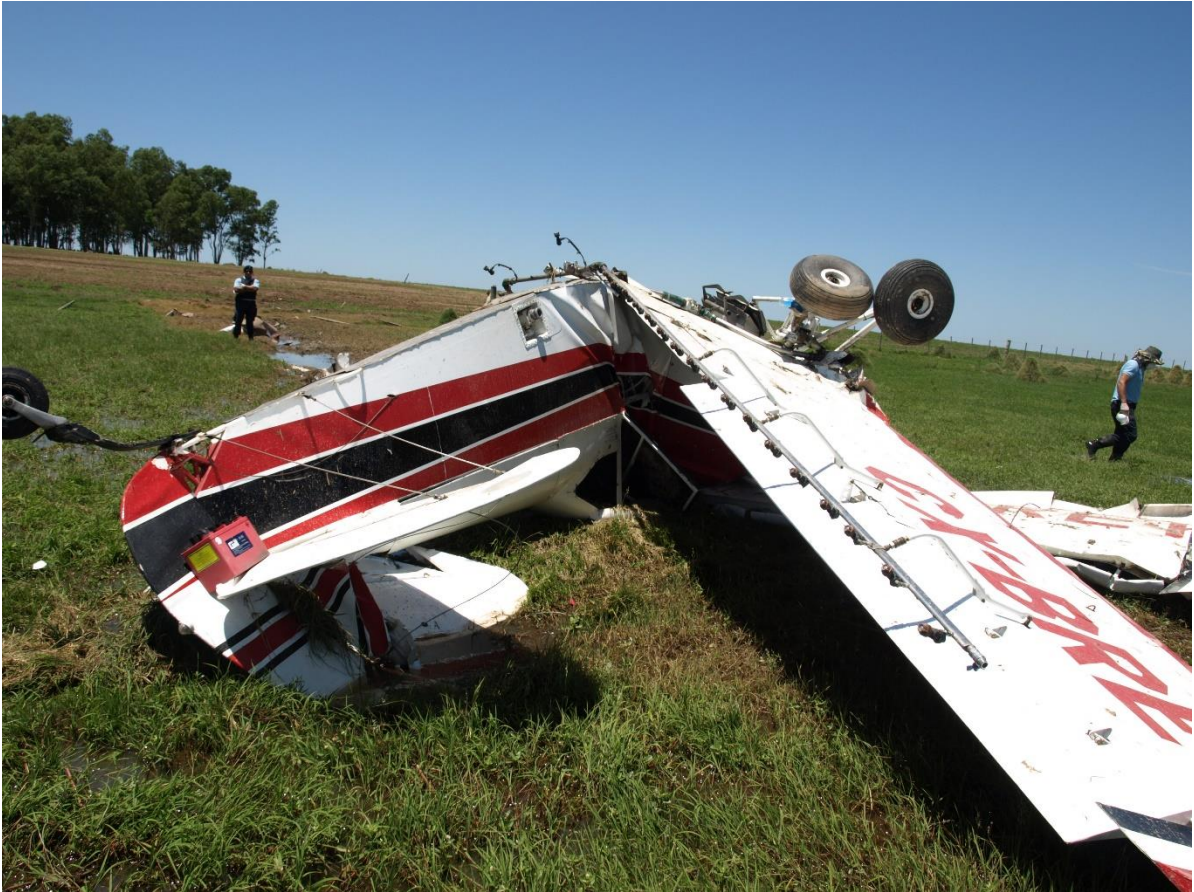
Imagen 9: Posición final de la aeronave accidentada, imagen tomada en dirección opuesta a la dirección del vuelo.

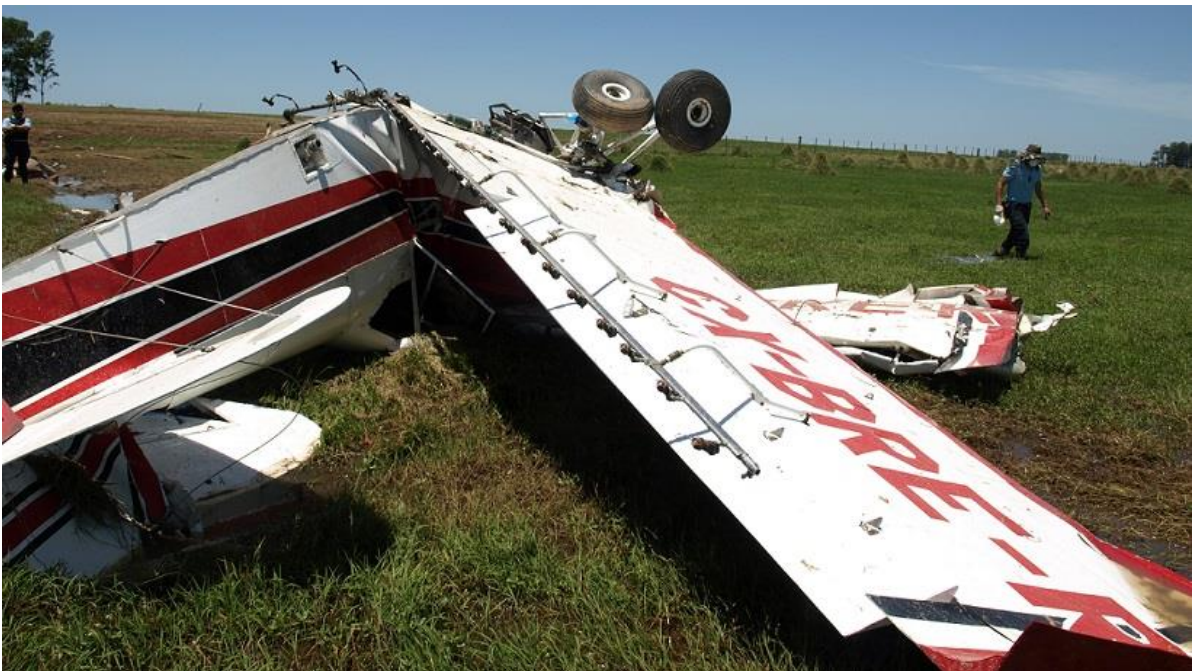
Imagen 10: Posición final de la aeronave accidentada, imagen tomada en dirección opuesta a la dirección del vuelo.

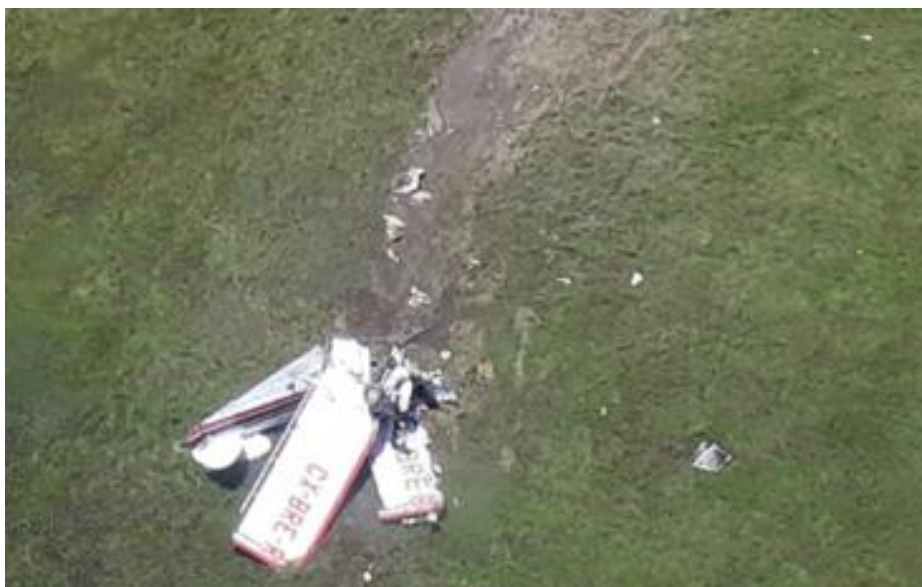
Imagen 11: Posición final de la aeronave accidentada, puede verse la línea de desplazamiento sobre el terreno antes de su detención.

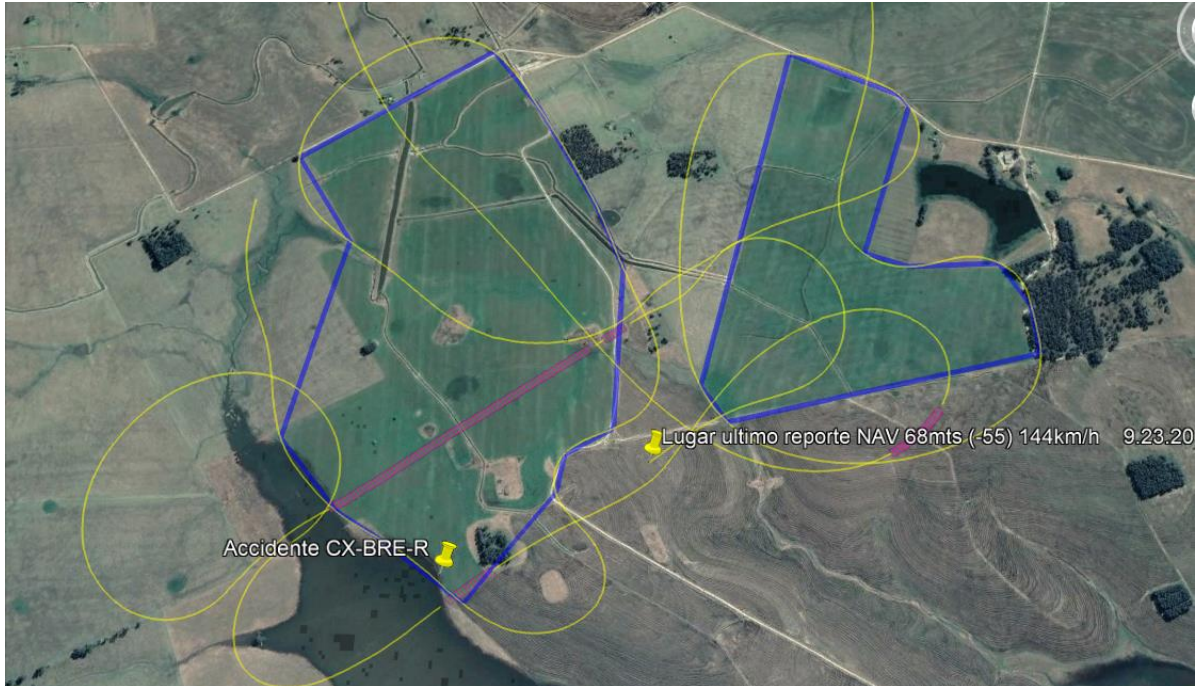
El vuelo realizado por la aeronave quedó registrado casi por completo en la memoria del GPS instalado; la información deja de grabarse en un punto previo al impacto contra el terreno, existiendo entre ambos puntos un monte descripto con anterioridad.

Imagen 14: Puntos de pérdida de datos del GPS y de la posición final de la aeronave.

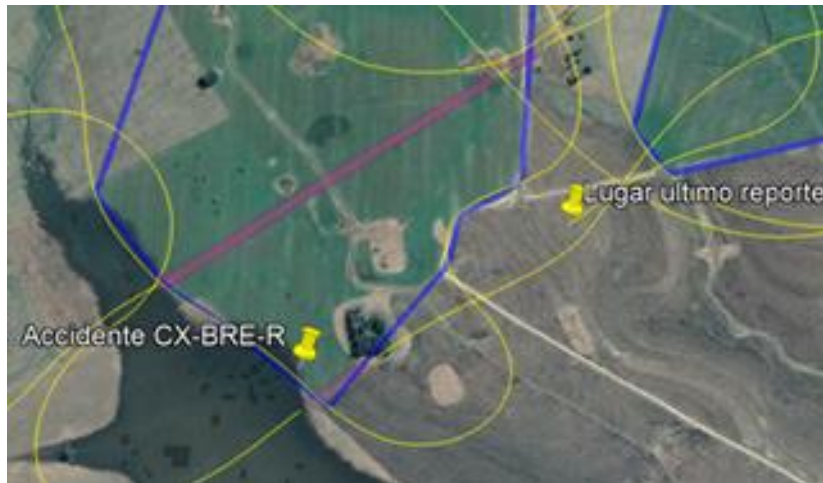
Imagen 15: Puntos de pérdida de datos del GPS y de la posición final de la aeronave; nótese el monte ubicado entre ambos puntos y en cuerpo de agua en cuyo límite ocurrió el accidente.

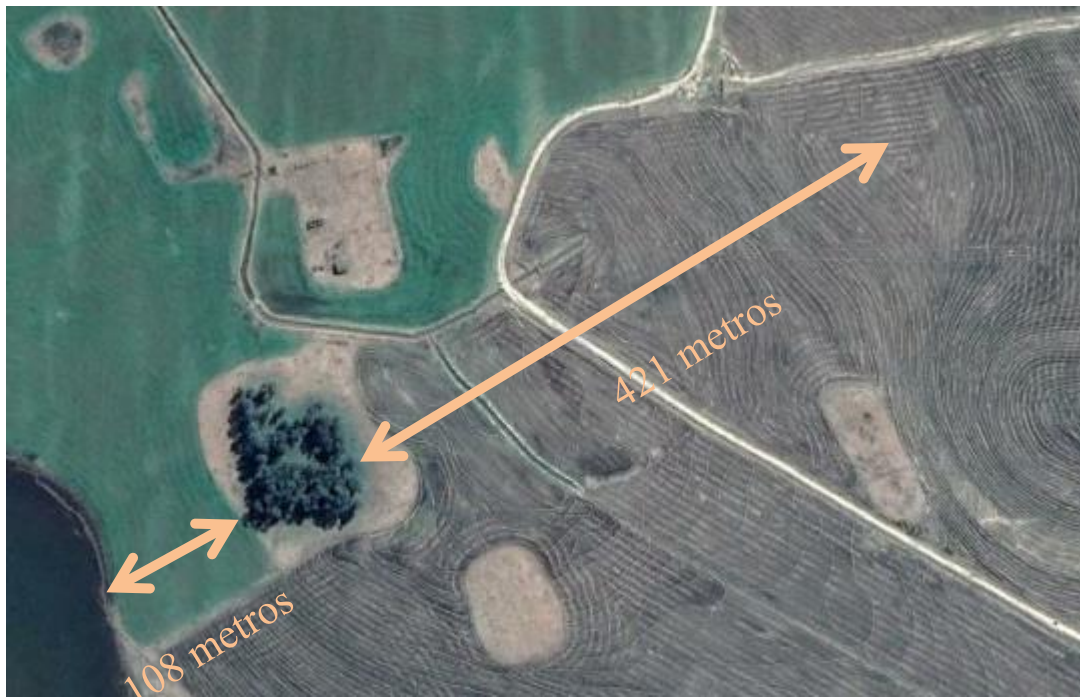
Imagen 16: Medidas de longitud representativas de las distancias existentes en el área donde no se poseen datos del vuelo.

La distancia entre el punto donde se pierden los datos GPS y el monte es de 421 mts, y la distancia entre el monte y la zona del accidente es de 108 mts.

Esta zona del accidente consiste en un rectángulo de ancho menor a la envergadura de la aeronave y un largo de 32 mts.

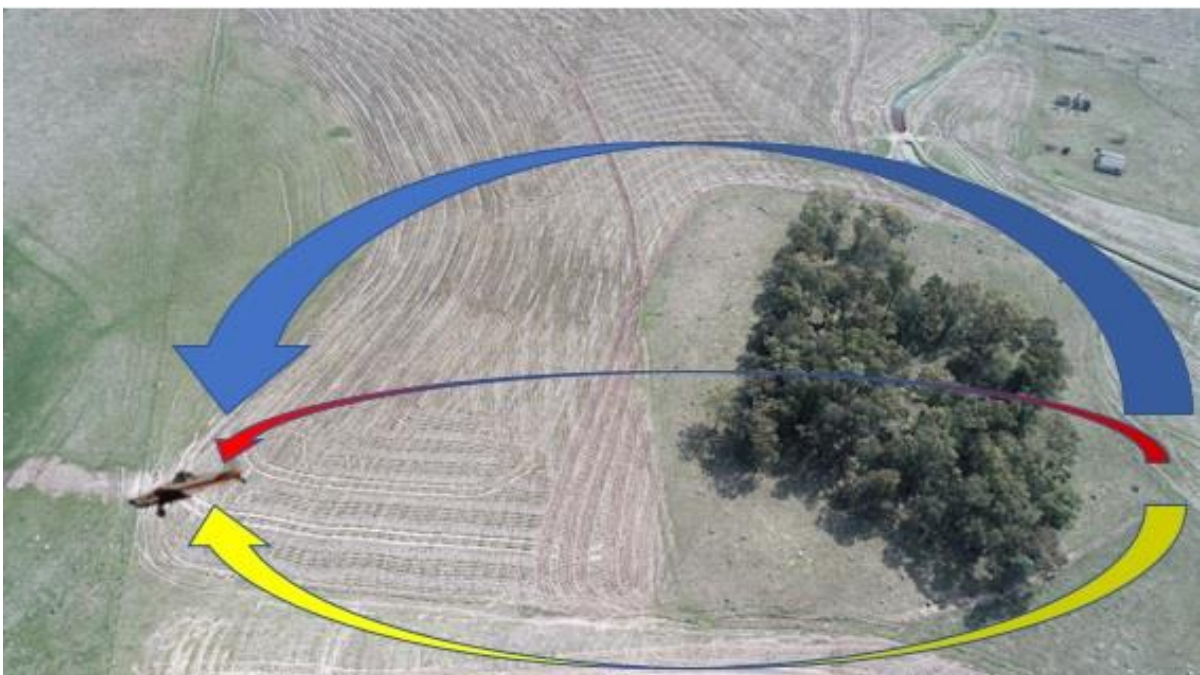
Las posibles trayectorias de vuelo que unen los puntos de fin de datos GPS y el impacto contra el suelo son tres.

Imagen 17: Tres posibles trayectorias de vuelo que unen la posición previa al monte y la zona de impacto contra el terreno.

En la imagen 17 no se dibuja el tramo del vuelo desde el punto de pérdida de datos del GPS y el monte debido a que se entiende que consistió en una continuación de la línea de vuelo que llevaba previamente, y a que la pasada de aplicación de producto que debía realizar el piloto se encontraba directamente por detrás del monte, luego del extremo izquierdo de la agrupación de árboles.

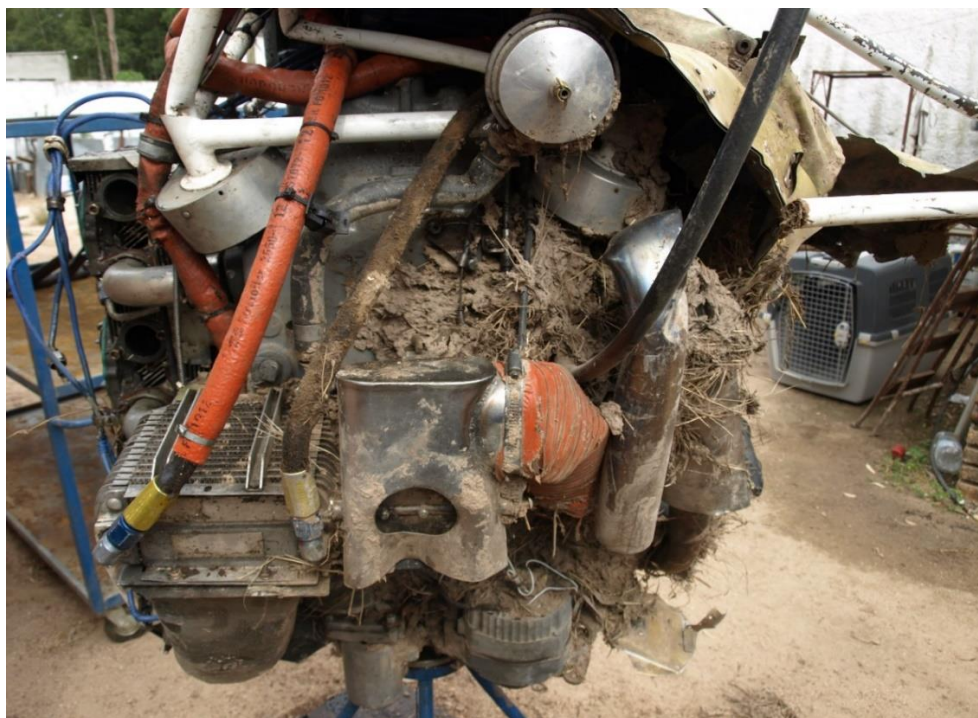
Imagen 18: Vista de la parte inferior del motor; éste se encuentra apoyado sobre la sujeción de la hélice.

El giro del cigüeñal demostró continuidad de movimiento de los componentes del motor.

En los componentes del motor no se encontraron fallas de funcionamiento o daños originados en forma previa al accidente.

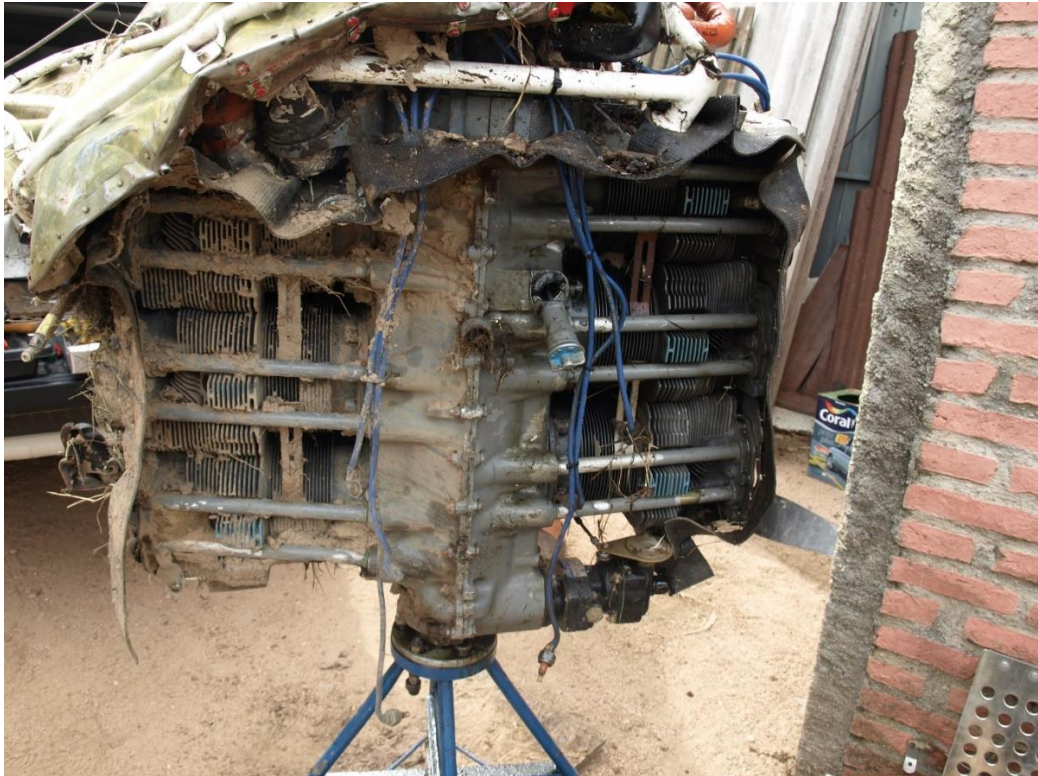
Imagen 19: Vista de la parte superior del motor; éste se encuentra apoyado sobre la sujeción de la hélice.

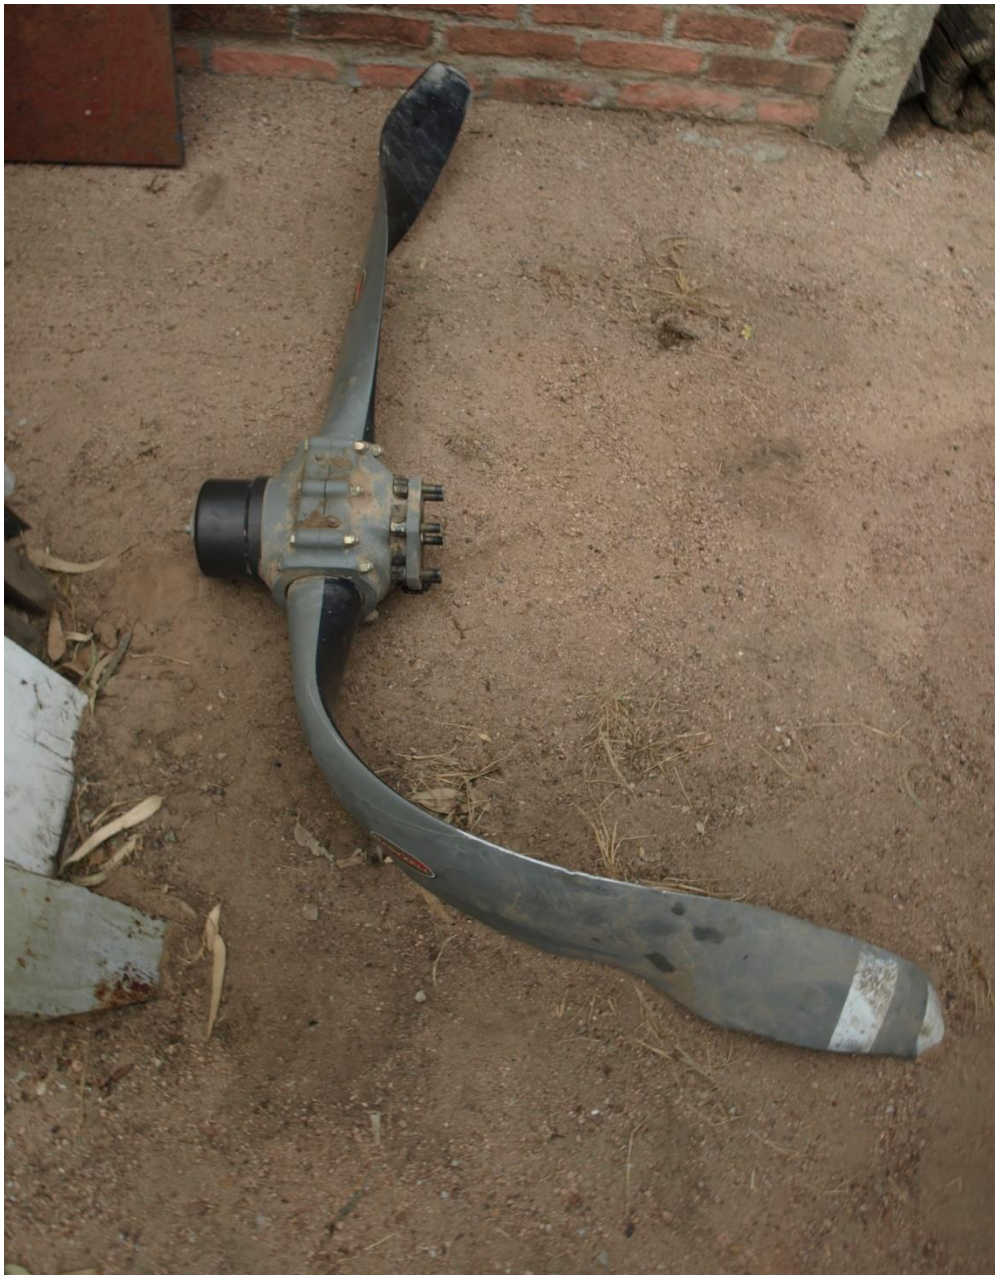
La hélice se encontró sujeta al motor y sumergida totalmente en el agua contaminada con combustible y herbicida. Una pala se encontró torsionada en el cuarto más cercano a la punta, en torno a su eje longitudinal, mientras que la otra pala, además de la misma torsión, presentaba un doblez de 70° aproximadamente, a través del eje longitudinal, en dirección de la cola del avión.

Imagen 20: Hélice de la aeronave.

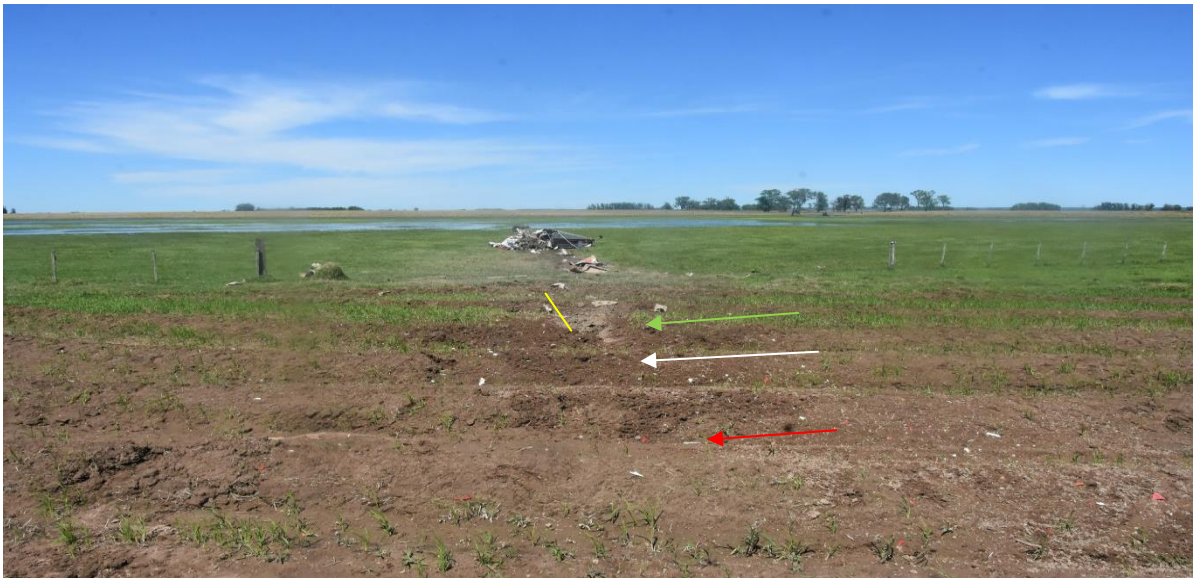
El comienzo de contacto contra el terreno consistió en un golpe importante de la rueda derecha del tren principal, en donde la sujeción de este tren se fractura prácticamente en su totalidad; luego la hélice tocó el terreno arado y el primer tercio de las palas se retorció en torno de su eje longitudinal; posteriormente el ala derecha golpeó el suelo, el fuselaje cayó sobre ella y el lado derecho de la nariz golpeó el suelo; en el proceso de la desaceleración la parte trasera del fuselaje se adelantó a la nariz de avión y el ala izquierda colapsó sobre el conjunto.

Imagen 21: Con la línea de vuelo por detrás del fotógrafo y la línea de desplazamiento sobre el terreno registrada en la imagen, las flechas de colores indican los puntos de contacto contra el suelo.

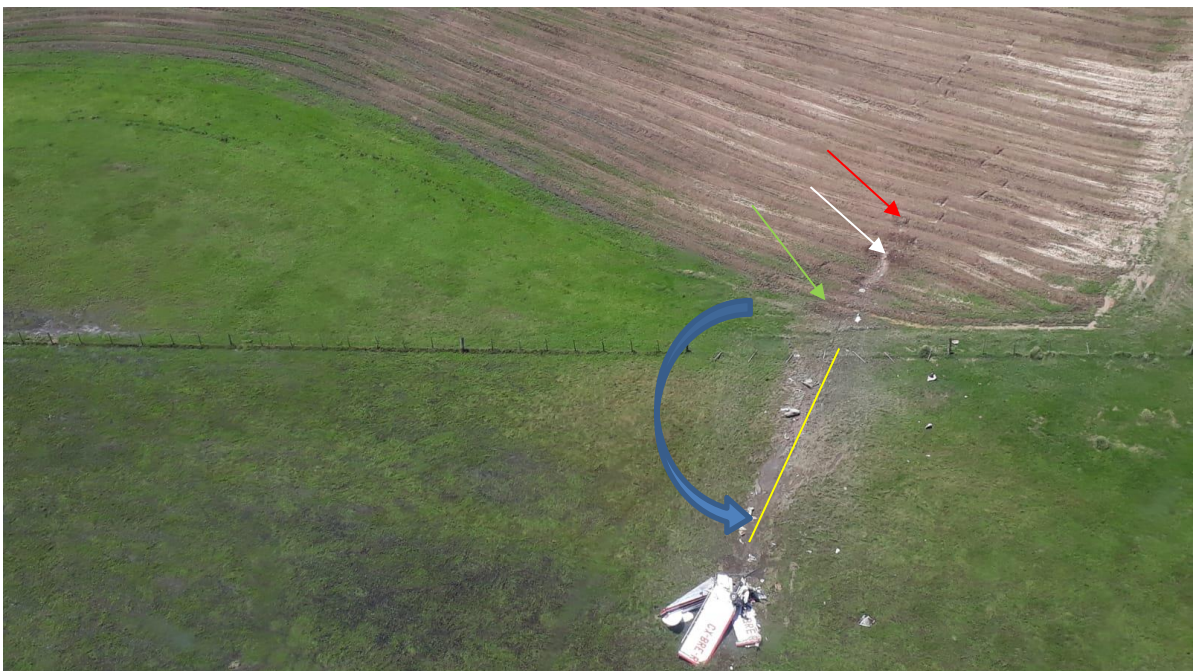
Imagen 22: Vista aérea de la zona de impacto; flecha roja: toque tren derecho; flecha blanca: toque de hélice; flecha verde: toque ala derecha y comienzo de su deslizamiento sobre el suelo.
