**COMISIÓN INVESTIGADORA DE ACCIDENTES  
E INCIDENTES DE AVIACIÓN**

# **INFORME FINAL**

**No. 616**

**Autogyro Gmbh, Calidus**

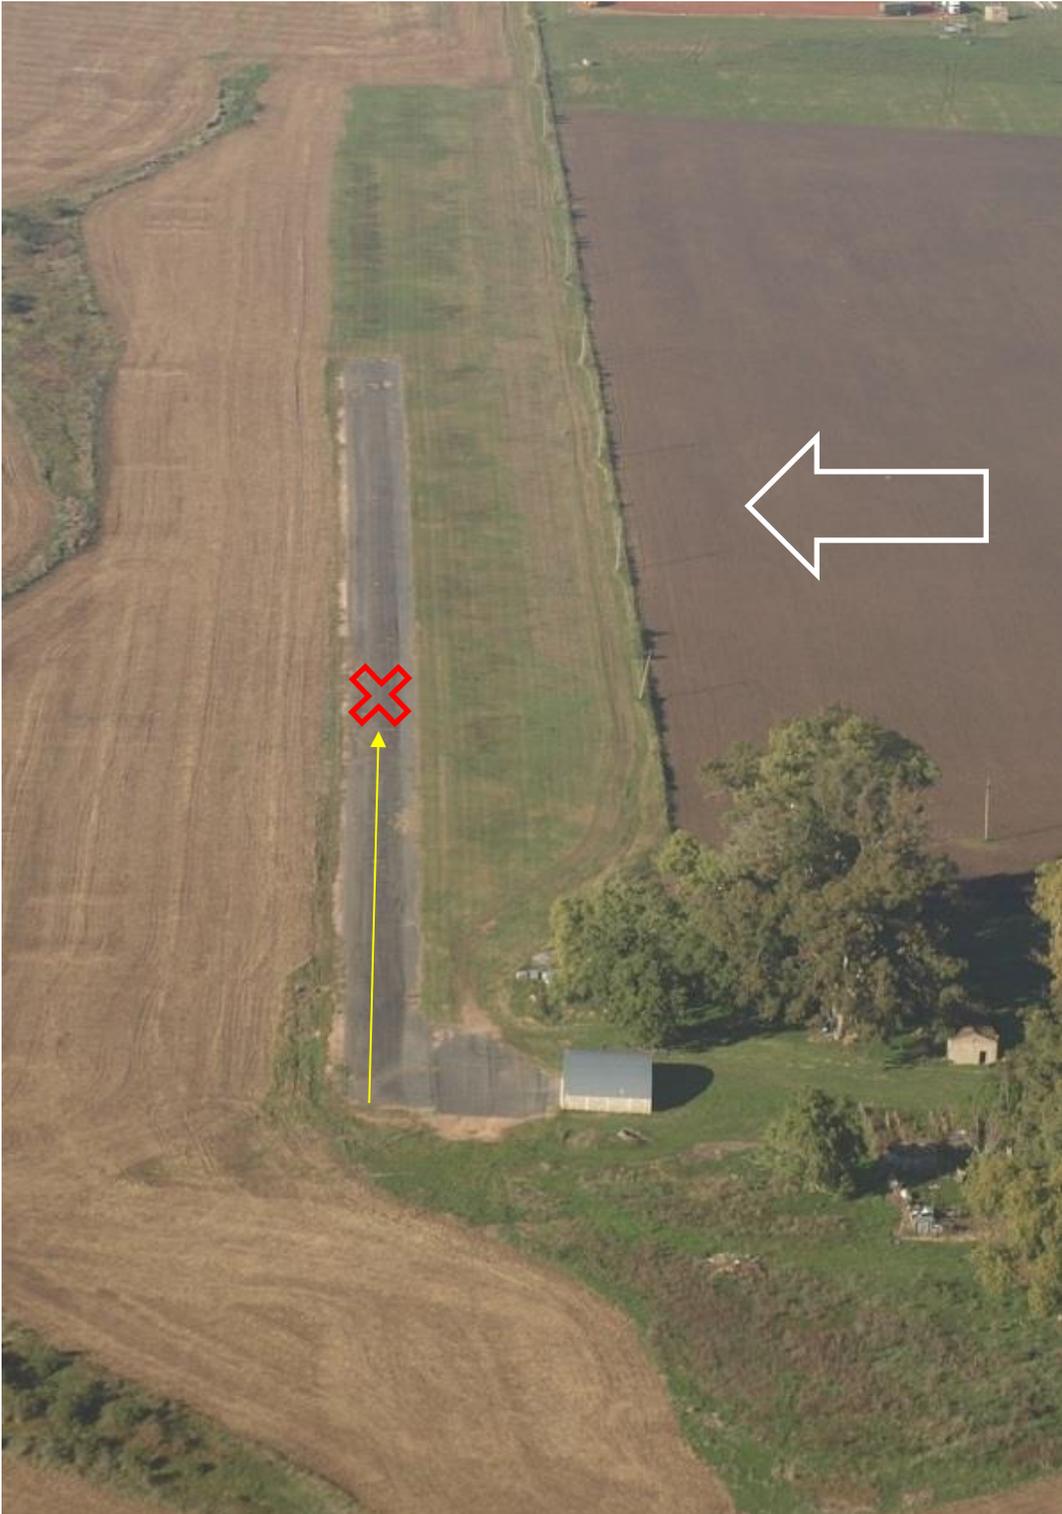
Imagen 1. Pista de aterrizaje, en amarillo la trayectoria del autogiro, la cruz roja indica el lugar donde el rotor toca el suelo y la flecha blanca la dirección del viento.

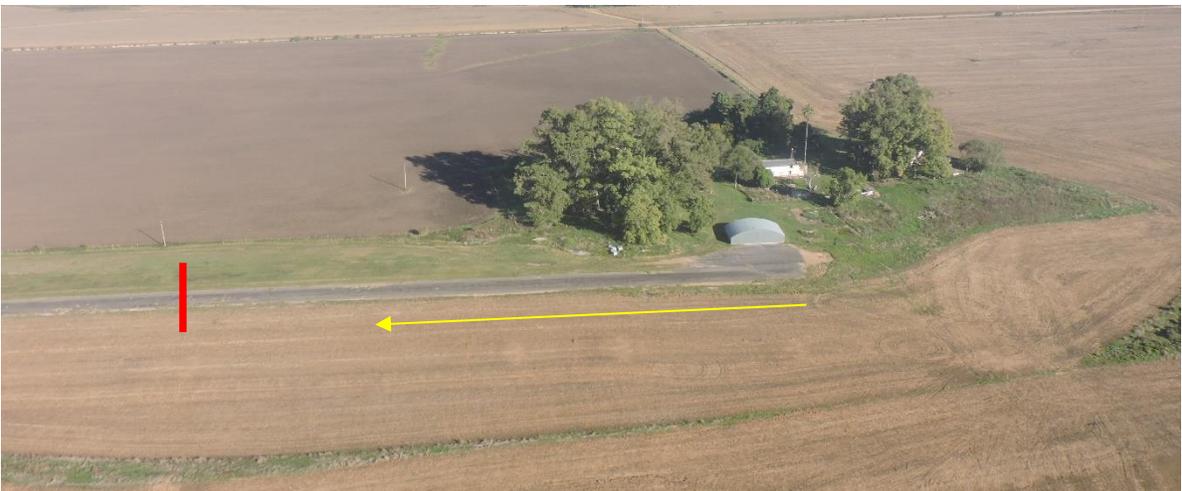
Imagen 3. Vista del área del suceso desde el Este, siendo la cabecera 18 la que se puede ver junto al hangar; la flecha muestra un paralelismo a la trayectoria del autogiro y la línea roja indica el lugar donde el rotor toca el suelo.

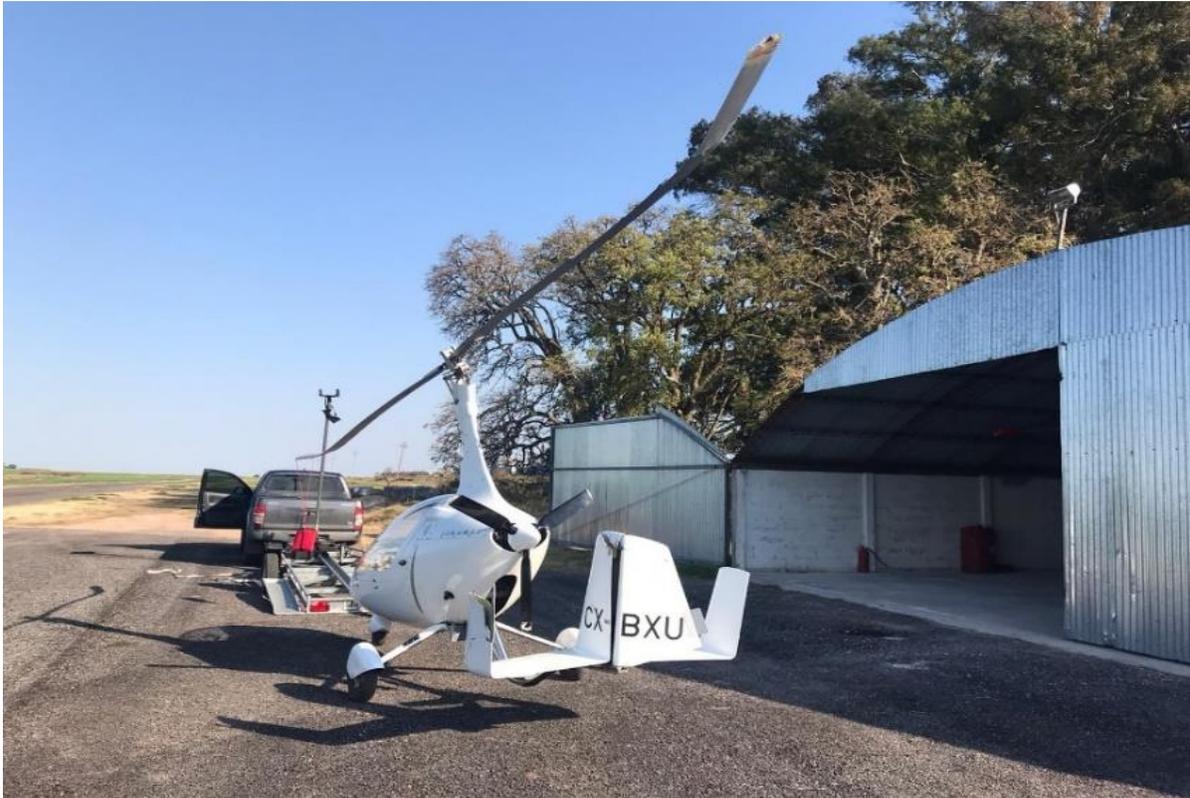
Imagen 4. Vista del autogiro luego del accidente. Se observan daños en puntas de palas del rotor, palas de la hélice impulsora y estabilizadores traseros.

El autogiro resultó con daños importantes en las palas del rotor, en el mástil del mismo, en las palas de la hélice, en los estabilizadores verticales, y en el timón de dirección.

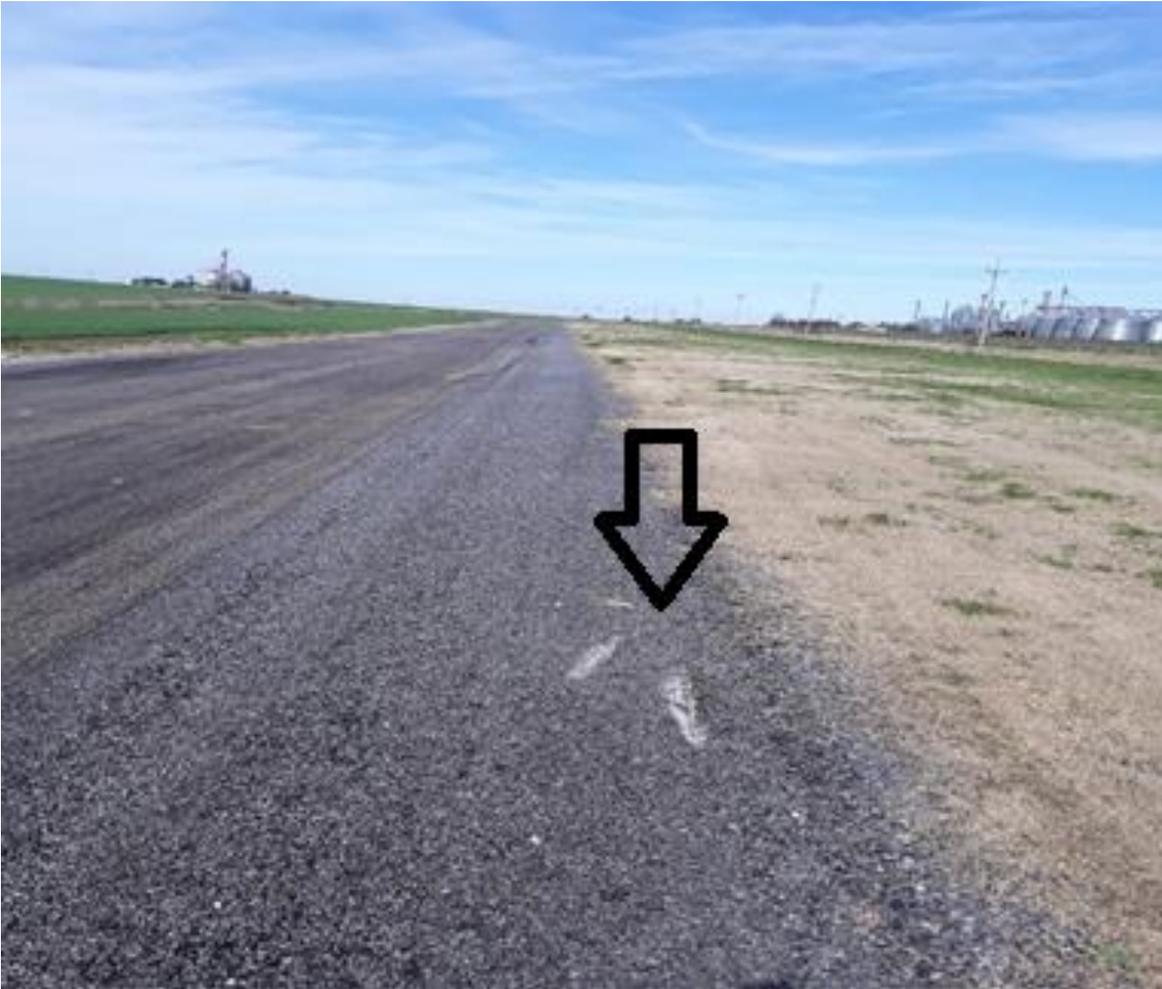
La superficie asfáltica de la pista resultó con dos marcas de 30 cm de largo, aproximadamente.

Imagen 5. Marcas del impacto de las palas del rotor en la superficie de la pista.

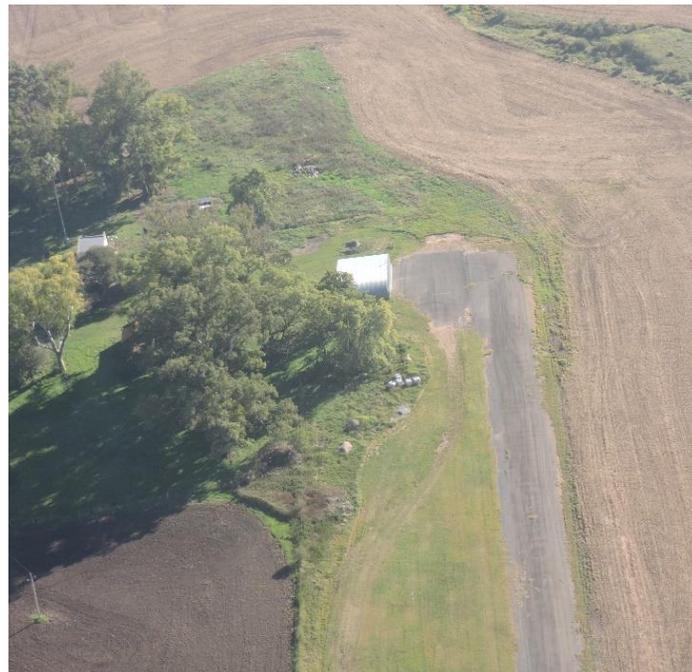
Imagen 8. Vista aérea de la pista luego de aplicado el bitumen, cabecera 18.

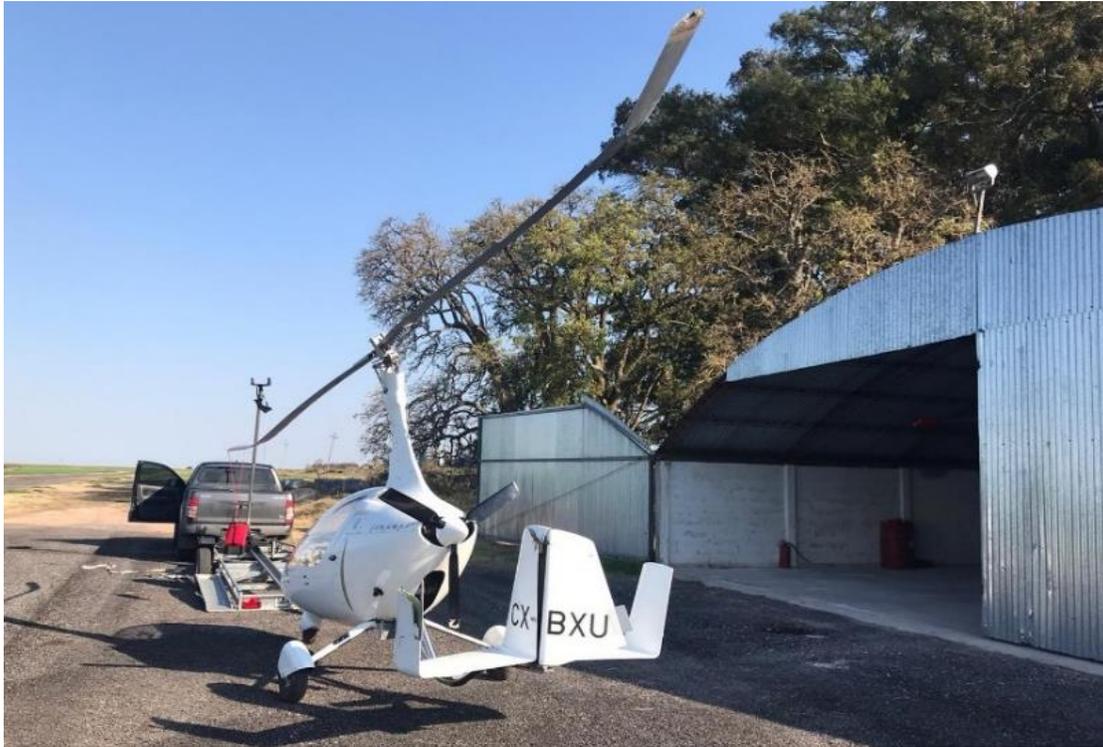
La aeronave, en el proceso del aterrizaje, toca la superficie de la pista con las puntas del rotor, lo cual deforma las palas, ocasionando que éstas impacten la hélice propulsora, el timón de dirección y los estabilizadores verticales; el carenado del mástil del rotor también sufrió daños a causa del movimiento lateral realizado por el mástil del autogiro.

Imagen 10. Vista general de los daños sufridos por la aeronave.

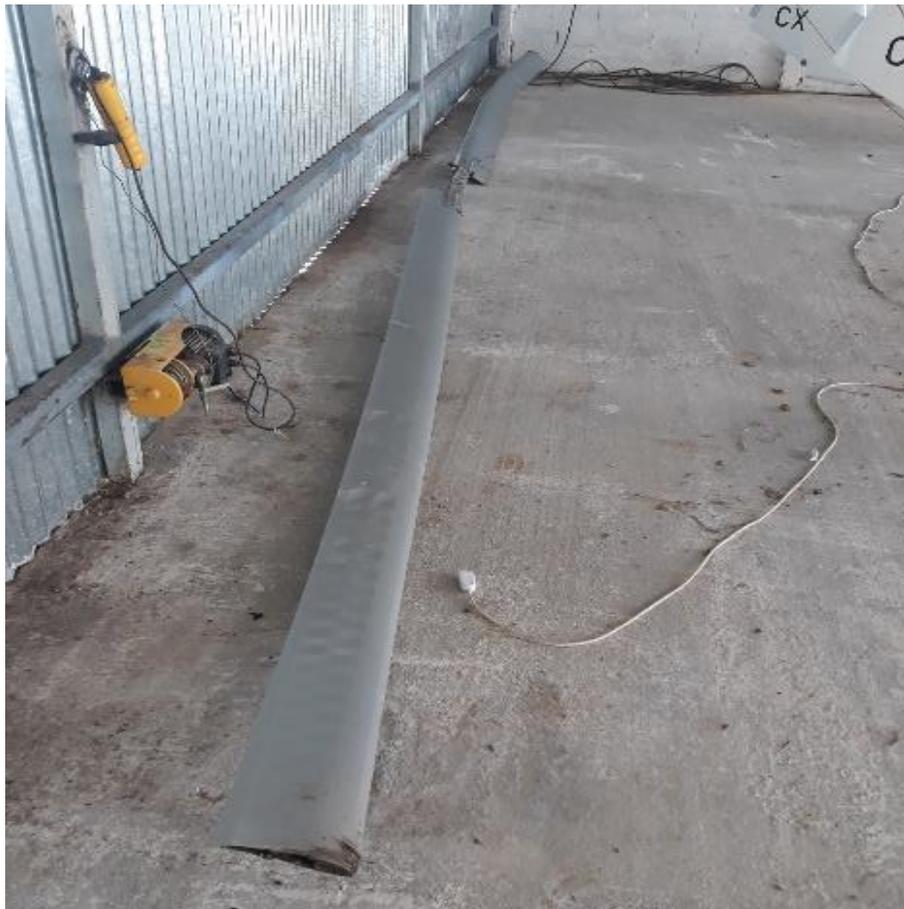
Imagen 11. Daños en las palas del rotor.

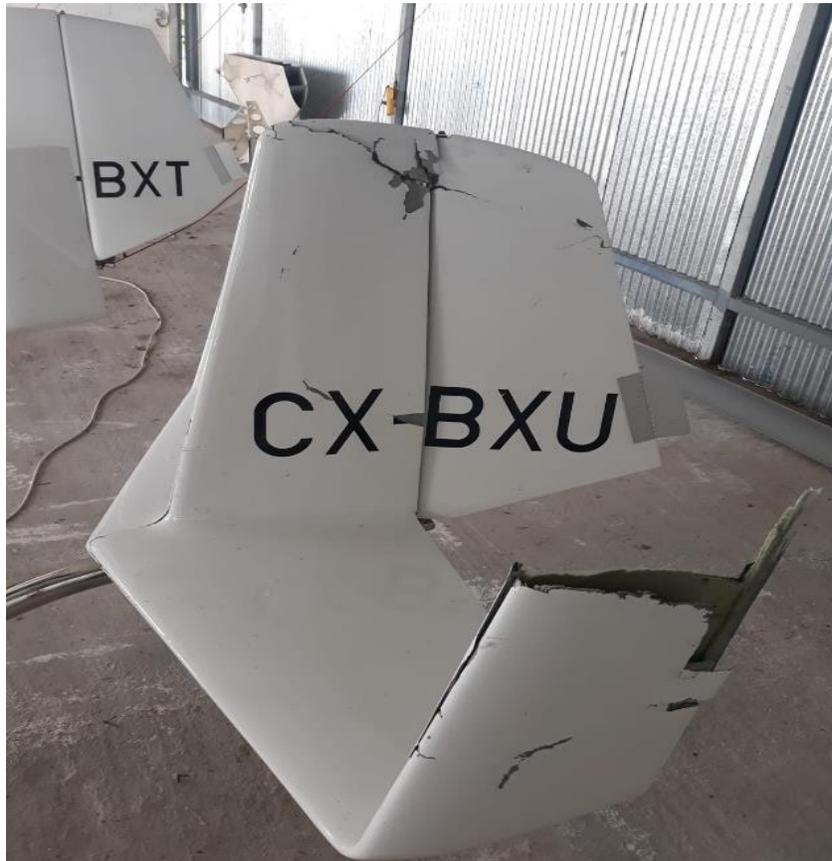
Imagen 12. Daños en los estabilizadores verticales y en el timón de dirección.

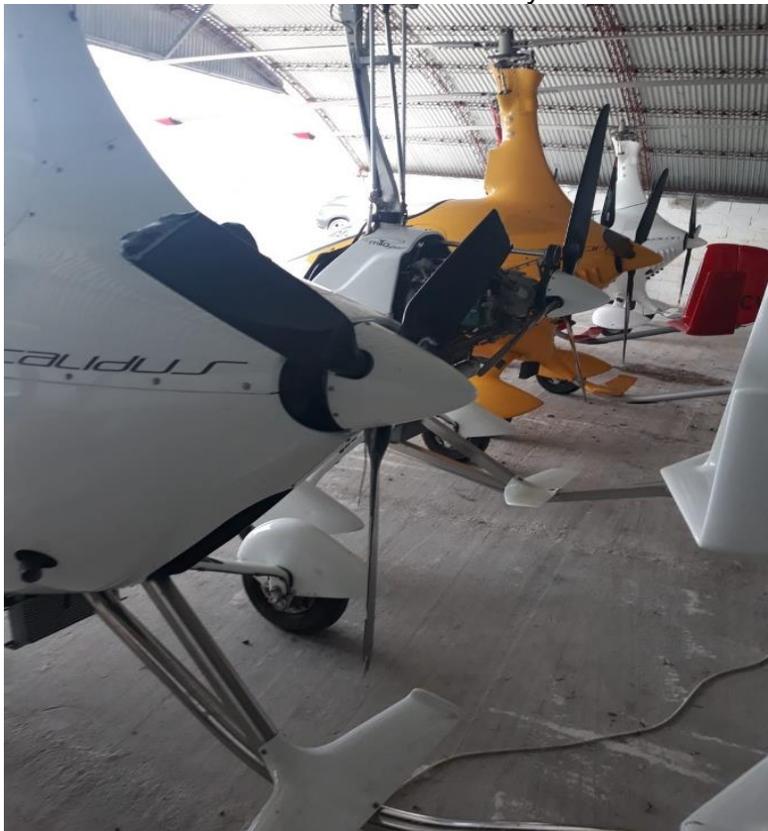
Imagen 13. Puntas de palas dañadas en la hélice impulsora.
