COMISIÓN INVESTIGADORA DE ACCIDENTES E INCIDENTES DE AVIACIÓN

INFORME

Informe del incidente grave ocurrido el día 22 de agosto del corriente, por la aeronave matrícula CX-BGW a las 12:00 (LT) aproximadamente, en el Aeroclub de Flores, Departamento de Flores.

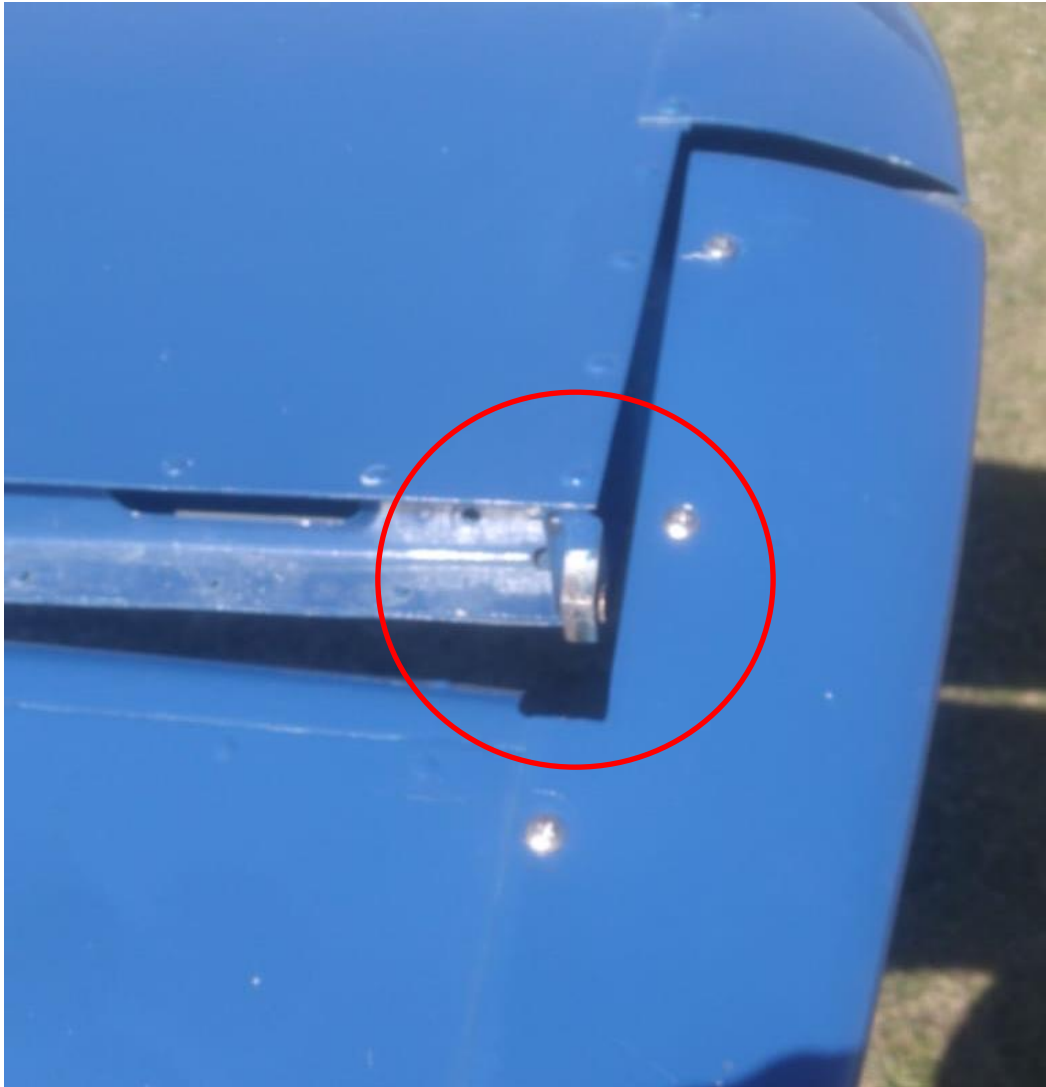
El piloto realiza un chequeo visual, pudiendo ver que el elevador derecho se encontraba suelto en su anclaje exterior.

En dicho taller solo se pudo constatar que el freno, resistencia al torque del tornillo, de la tuerca estacionaria del lado derecho era menor que la del lado izquierdo.

Por causas que se desconocen, el tornillo del anclaje exterior del elevador derecho se desenroscó de la tuerca. Como se dijo anteriormente las evidencias fueron alteradas, por lo cual se desconocen las causas.

Detalle de la ausencia del perno de sujeción.
