**COMISIÓN INVESTIGADORA DE ACCIDENTES
E INCIDENTES DE AVIACIÓN**

INFORME FINAL

No. 618

Cessna 172 M

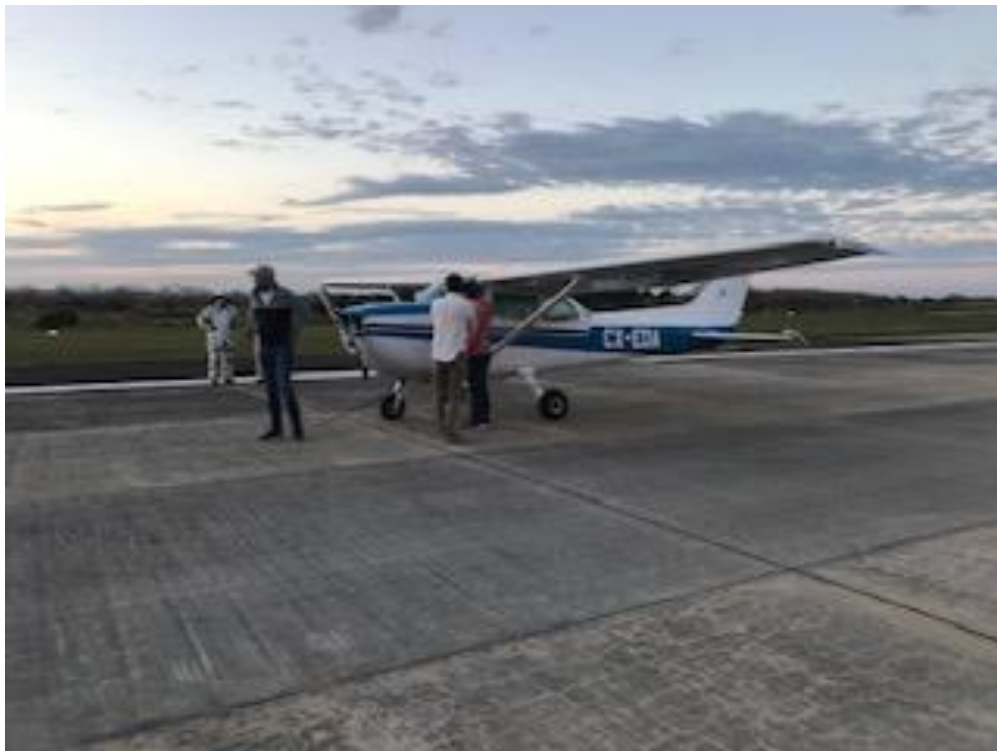
Imagen 1. Aeronave detenida sobre pista con sus ocupantes ya descendidos.

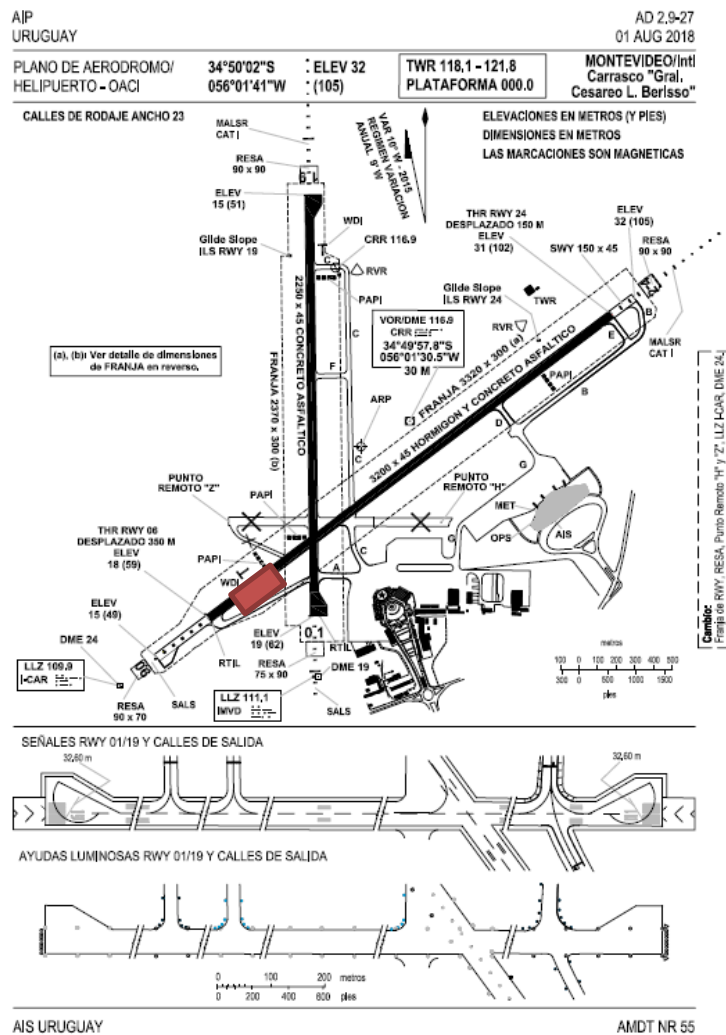
Imagen 4. Plano de aeropuerto de SUMU, indicándose en rojo el tramo de pista utilizado para la detención de la aeronave.

La aeronave se detuvo totalmente utilizando 160 metros de pista, antes de llegar a la intersección con el Taxiway A, es decir, antes de llegar a la cabecera 06.
