**COMISIÓN INVESTIGADORA DE ACCIDENTES
E INCIDENTES DE AVIACIÓN**

INFORME FINAL

No. 619

Cessna 182 A

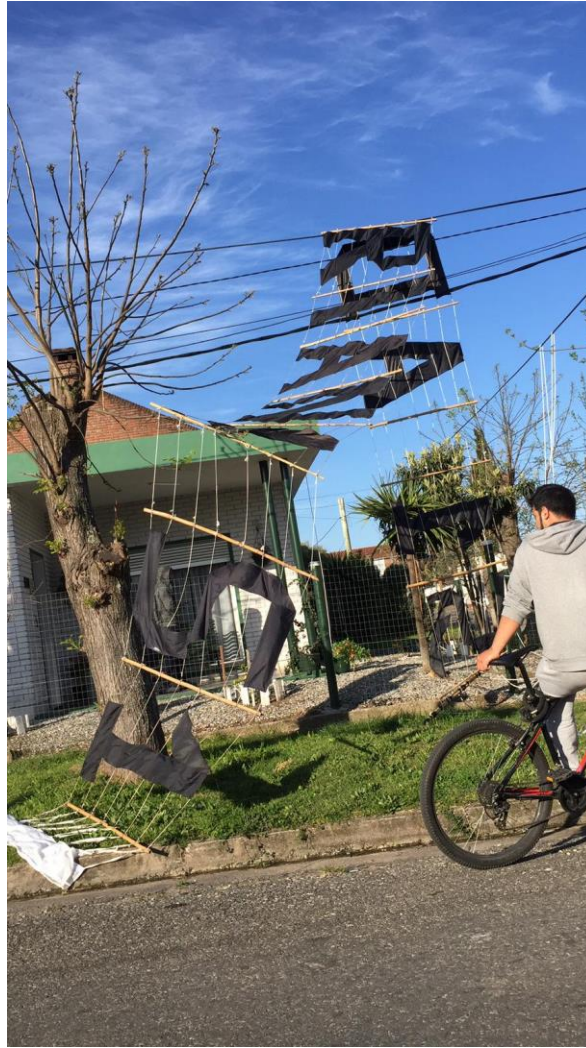
Este cartel se precipitó sobre la ciudad, cayendo sobre una acera y quedando suspendido del tendido eléctrico allí presente, a una distancia de 3 km del aeroclub de Minas, al norte de la mencionada ciudad.

Imagen 1. Posición final del cartel.

De acuerdo a las evidencias recogidas el cartel se desprendió por no haberse enganchado adecuadamente en el garfio, siendo que sí se enganchó en la cuerda del mismo, punto que soportó el esfuerzo de retenerlo hasta que la fuerza de tracción generada sobre el cartel al aumentar la velocidad del avión hizo que se liberase.

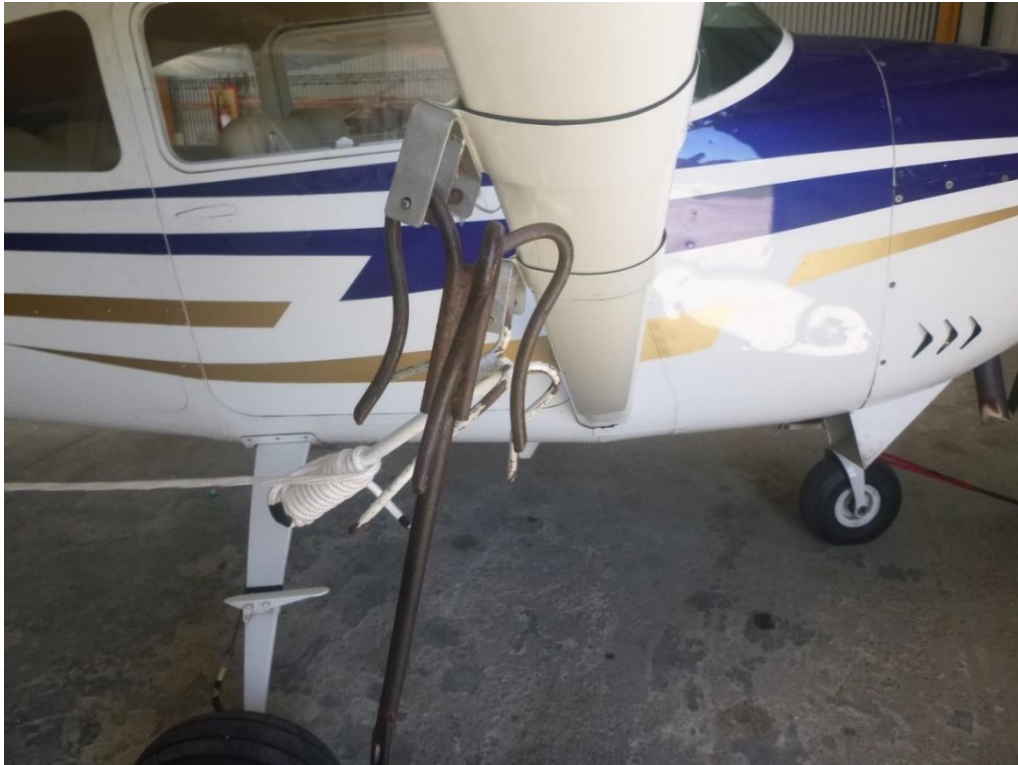
La cuerda antes mencionada, al tener una longitud de 25 m aproximadamente, se enrolla, mientras que el garfio es sostenido en un dispositivo que se encuentra instalado en el parante de la aeronave; este garfio puede ser liberado por acción del piloto mediante una línea que se encuentra asegurada en un perno deslizante, perteneciente al dispositivo presente en el parante, como puede verse en la imagen 3.

Imagen 4: Garfios sostenidos en el parante de la aeronave.

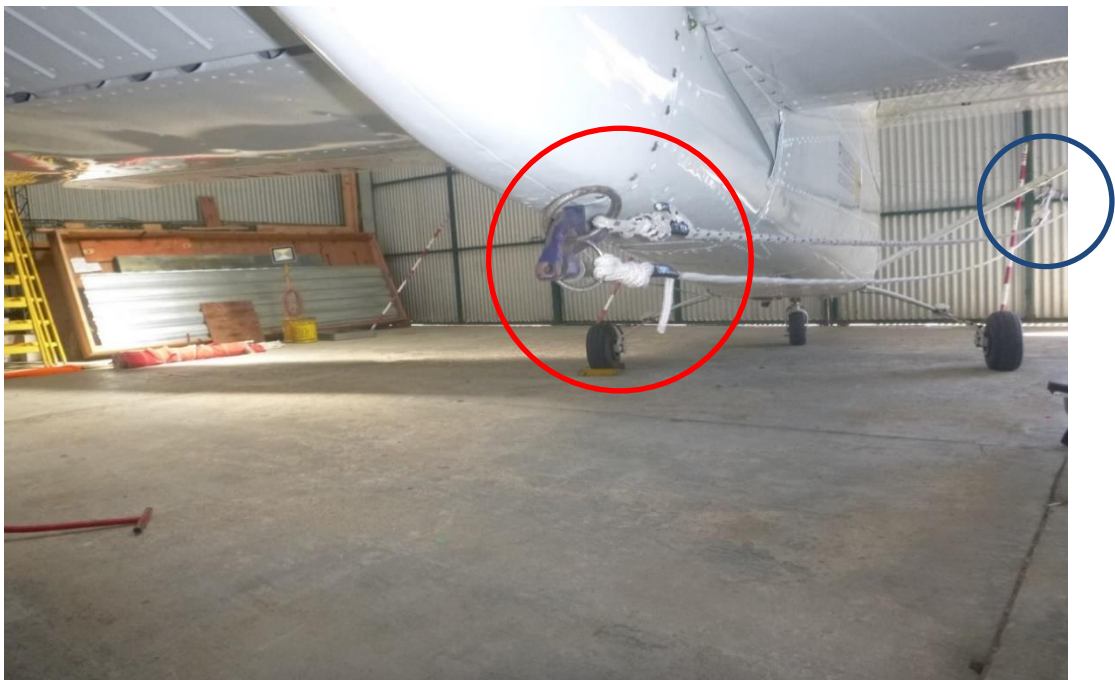
Imagen 5. Sistema de sujeción a la aeronave (círculo rojo) y garfios asegurados al parante (círculo azul)

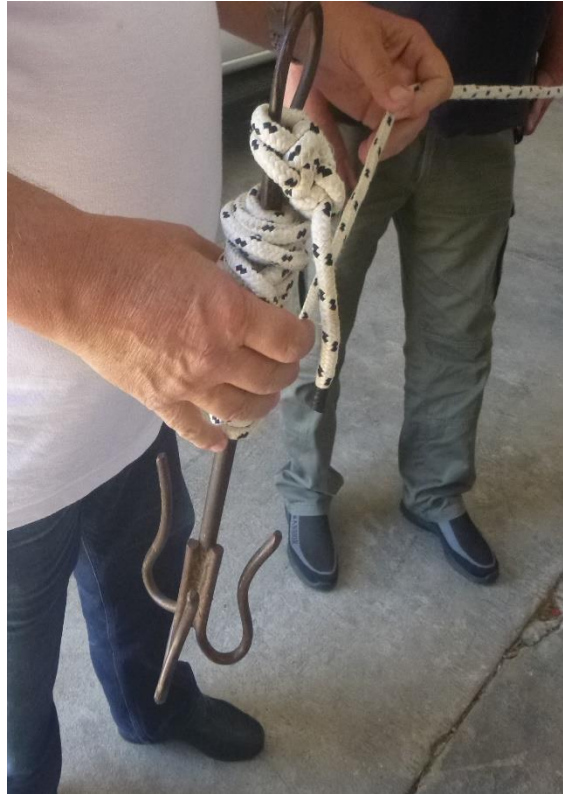
Imagen 6. Muestra de la colocación de la cuerda que une al garfio con el punto de sujeción, la misma se enrolla en el garfio y al liberarlo ésta se desenrolla.

Para el caso en cuestión, el garfio fue liberado y cayó como corresponde, pero la cuerda no se desenrolló del todo, quedando parte de ella anudada cerca del ojo del garfio donde esta es atada; este acumulado de cuerda fungió como punto de enganche del lazo del cartel, suficientemente resistente como para levantar el cartel del suelo; al momento en que la aeronave se estabilizaba en el aire, habiendo llegado a su máxima expresión la resistencia generada por el cartel en vuelo, el lazo y el anudado de la cuerda ceden en su unión, desprendiéndose el cartel de su remolcador.

A los operadores que realicen remolque de cartelería: tener en consideración la posibilidad de que el cartel puede ser enganchado en forma inadecuada, e igualmente ser remolcado y elevado en el aire, generando la posibilidad de desprenderse en forma imprevista, y de causar daños a la propiedad o las personas.

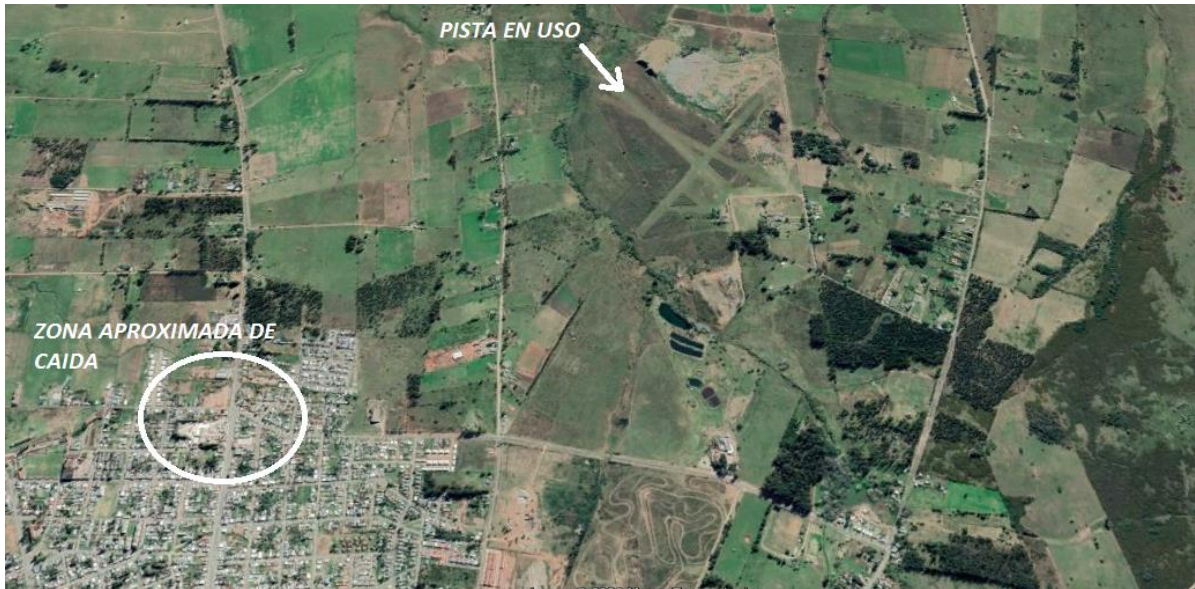
El cartel se desprendió y cayó sobre la ciudad de Minas, al norte de la misma, quedando depositado sobre un tendido eléctrico ubicado en una acera urbana.

Imagen 7. Lugar de despegue y lugar aproximado de posición final del cartel.
