**MINISTERIO DE DEFENSA NACIONAL
COMISIÓN INVESTIGADORA DE ACCIDENTES
E
INCIDENTES DE AVIACIÓN**

INFORME FINAL

Cessna C150G

CX-BGU

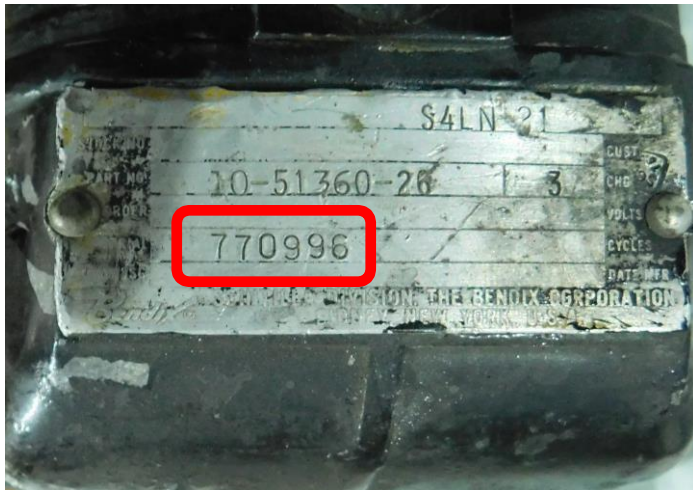
Magneto Izquierdo (LH)

Físicamente se constató que el número de serie del magneto LH coincide con lo registrado en el legajo.

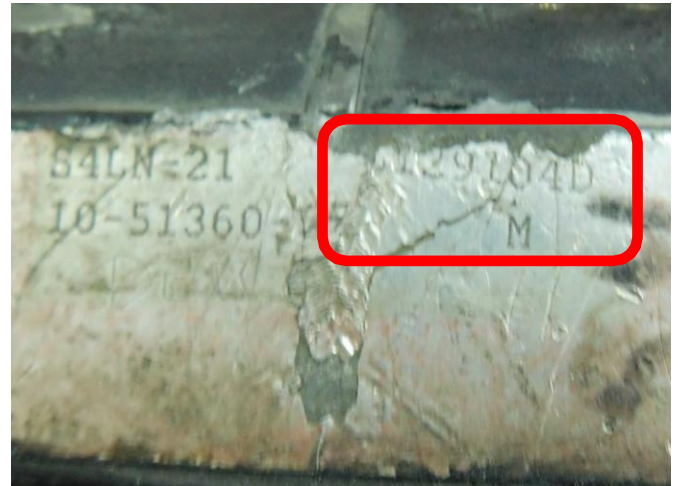
Magneto Derecho (RH)

En el magneto RH la etiqueta de identificación se encontró dañada, por lo cual se entiende que el número de serie es erróneo, en lugar de ser un 7, aparenta ser un 1, lo cual daría un error de registros.

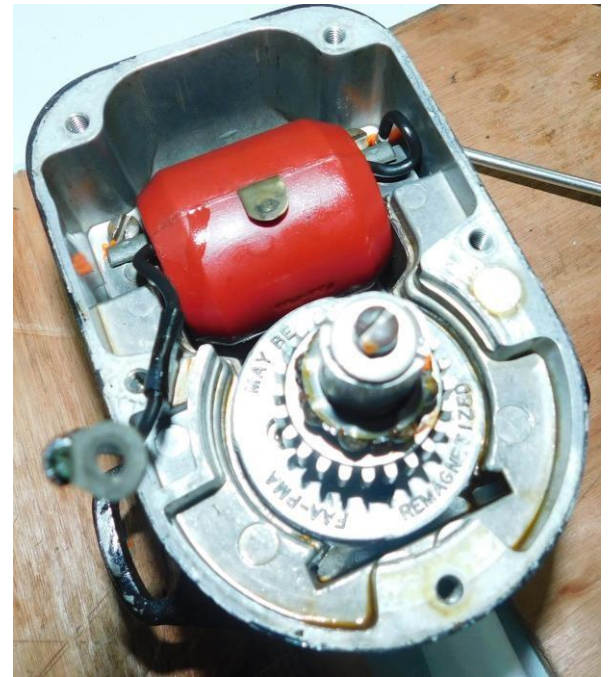
2.1.1 Magneto izquierdo (LH).

Al ser desarmado no se encontraron indicios de ningún desperfecto.

Los compartimientos internos y los contactos se encontraron limpios, sin rastros de aceite.

De acuerdo al manual de CONTINENTAL IGNITION SYSTEMS S-20/S-200 Series High Tension Magneto Publication X42002-3, el valor del capacitor debe ser de 0.375 μf +/- 10%.

La medición de este capacitor dio 0.355 μf , encontrándose dentro del rango de operación.

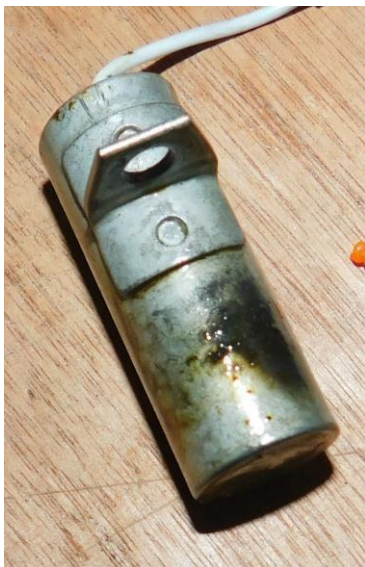
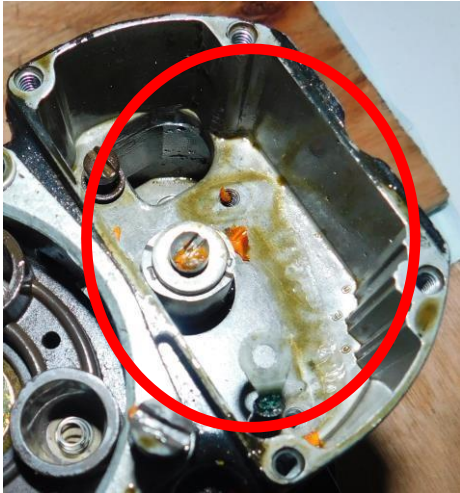
2.1.2 Magneto derecho (RH).

Al ser desarmado no se encontraron indicios de ningún desperfecto.

De acuerdo al manual de CONTINENTAL IGNITION SYSTEMS S-20/S-200 Series High Tension Magneto Publication X42002-3, el valor del capacitor debe ser de 0.375 μf +/- 10%.

La medición de este capacitor dio 0.363 μf , encontrándose dentro del rango de operación.

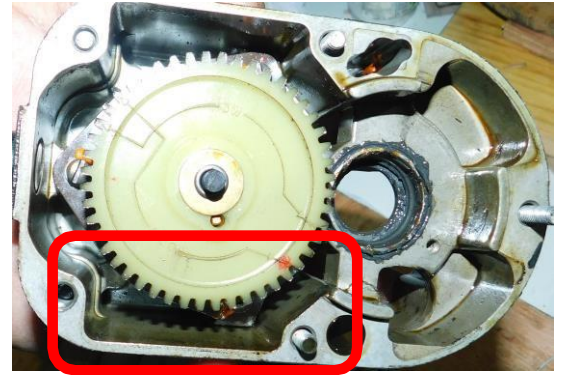
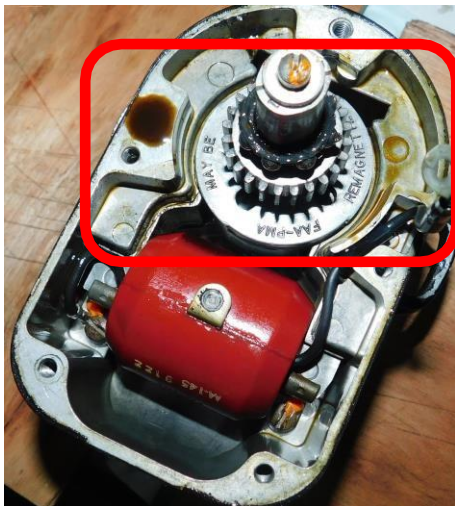
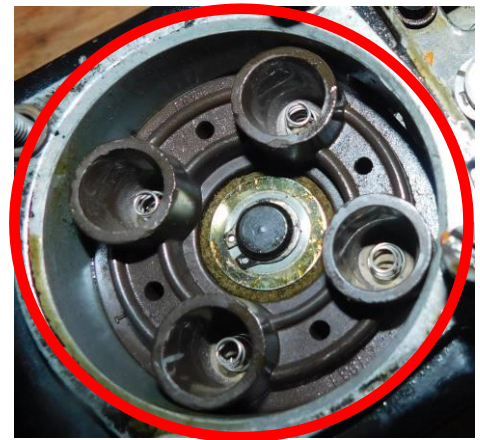
Los compartimientos internos y los contactos se encontraron mojados con aceite proveniente del motor.

Esta contaminación de aceite es debida al desgaste de un retén en el eje de conducción del magneto.

Mal funcionamiento del magneto derecho, debido a contaminación de aceite proveniente del motor.

Esta contaminación de aceite es debida al desgaste de un retén en el eje de conducción del magneto, produciendo este aceite una mala conducción de la energía eléctrica hacia las bujías del motor.

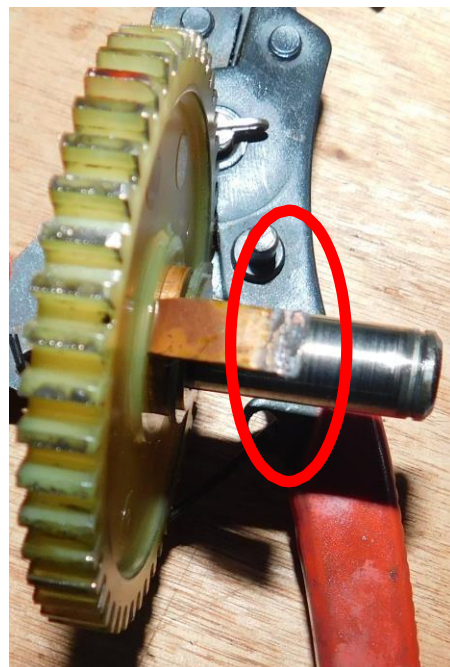
Se encontró también el rotor corroído (chispeado) por el mal salto de corriente entre este y los contactos de distribución, debido a la contaminación de aceite.

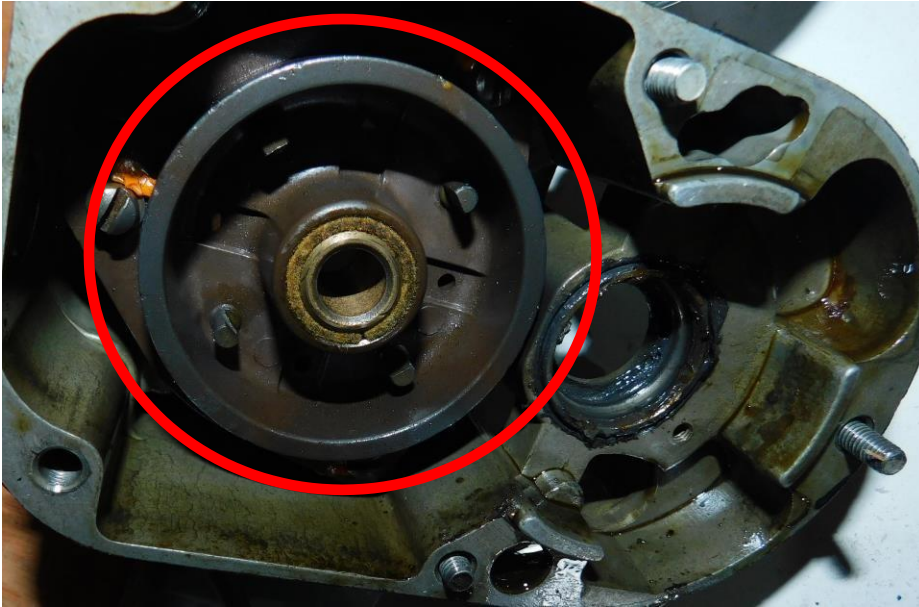
Los contactos de distribución se encontraron mojados con aceite de motor.
