**COMISIÓN INVESTIGADORA DE ACCIDENTES
E
INCIDENTES DE AVIACIÓN**

INFORME FINAL

No. 621

Luscombe 8A

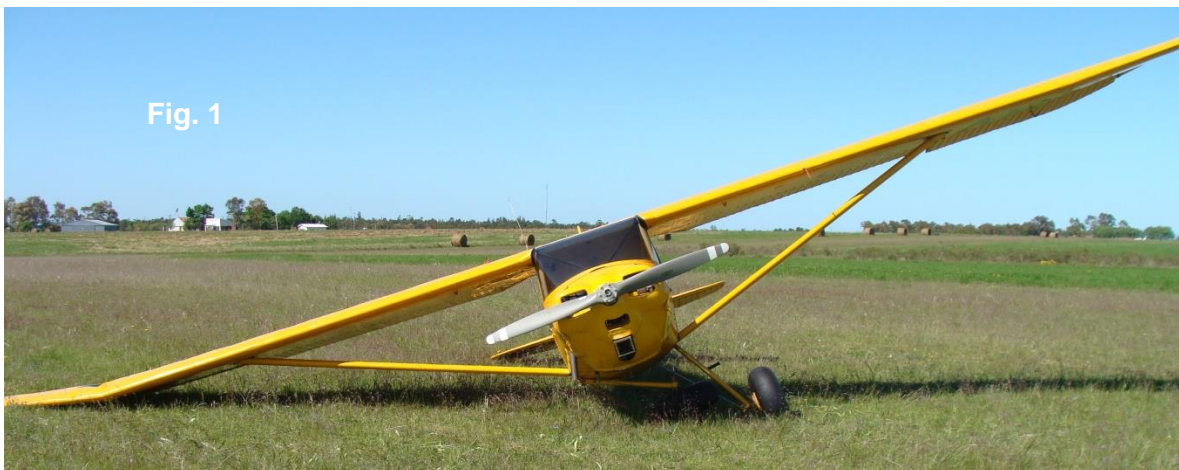
Fig. 1

Se rompió el tren principal derecho debido al carrusel, quedando la punta de ala del mismo lado apoyada en el suelo y deformada.

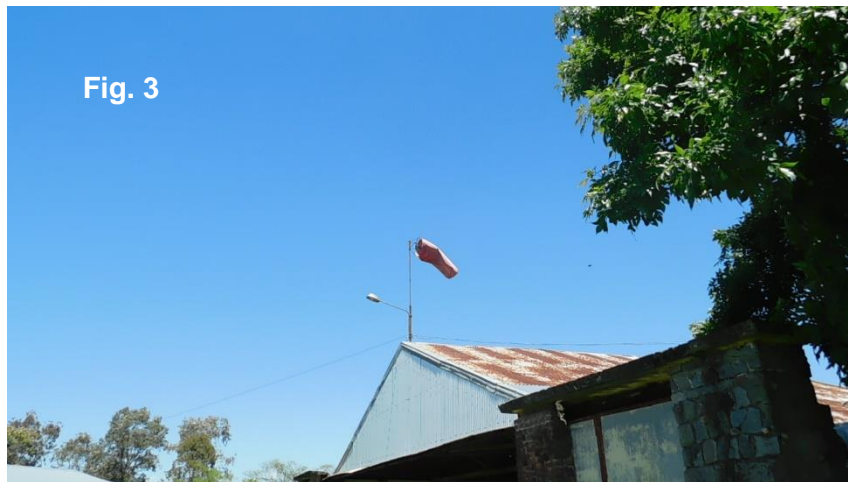
1.7.3 El cono de viento del aeroclub estaba en lo alto de un hangar rodeado por árboles (Fig. 3).

En la investigación de campo se observó que la indicación de viento en el lugar del accidente tenía diferencia con la indicada por el cono.

Implementar a través de su SMS, un indicador de viento que refleje el viento real para cada operación en las diferentes pistas.

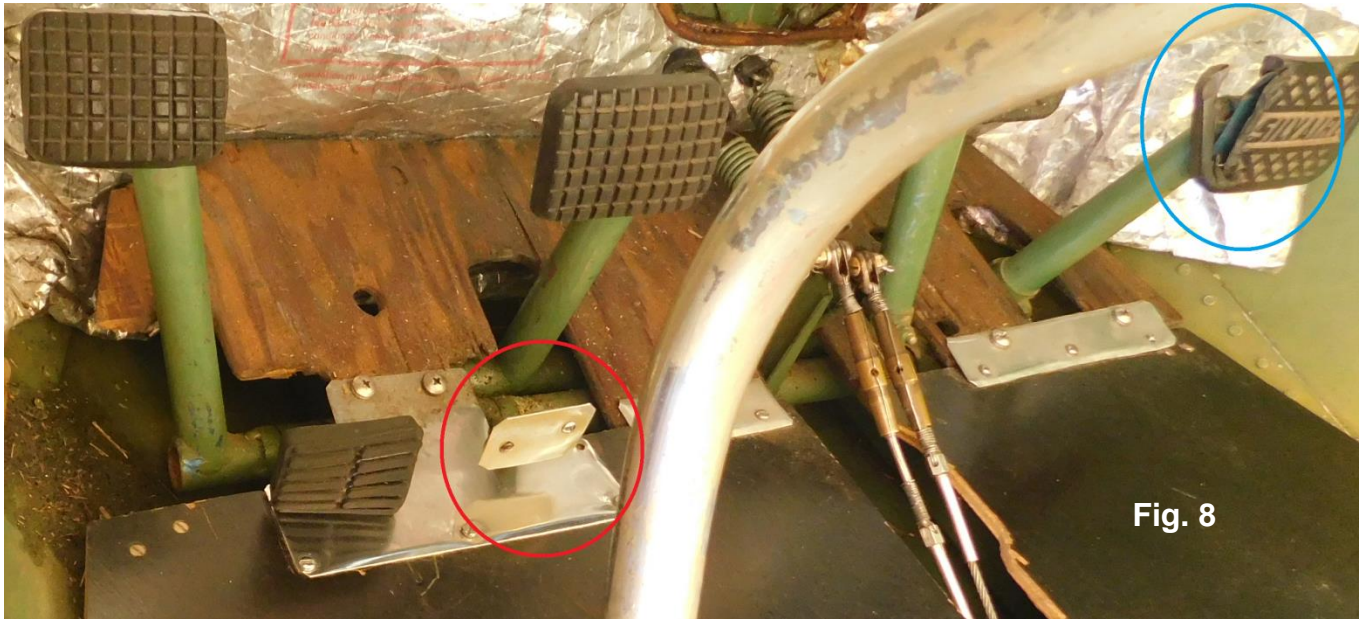
Fig. 8

1.16.2 Se analizó el interior de la cabina de mando y su condición. Se constató la falta de la goma antideslizante del pedal de freno derecho. (círculo rojo figura 8).

Así mismo se puede ver el deterioro de la goma antideslizante del pedal derecho del timón en el lado derecho (círculo celeste en la figura 8).

Estos se encontraban separados y por debajo de los pedales del timón de dirección, los cuales son accionados con los talones de los pies, esto es en forma diferente a la mayoría de las aeronaves, y se observó la falta de la goma antideslizante del pedal derecho.

La falta de la goma antideslizante en el pedal de freno derecho, pudo haber influido en una falta de frenado de ese lado, por el posible zafado del talón sobre el pedal, produciéndose así el carrusel y de esa manera el trancado del tren derecho en la pista y por lo tanto romperse, quedando este debajo del fuselaje de la aeronave.

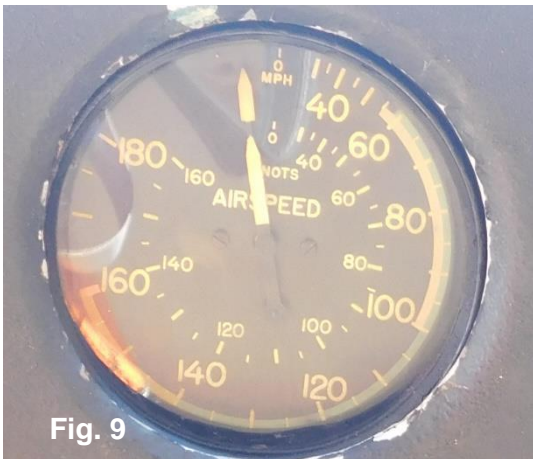
Fig. 9

Se encontró al velocímetro con una indicación errónea. (Fig.9). La aguja a la izquierda del cero.

El velocímetro estaba descalibrado o no funcionaba.

Mantener en condiciones aceptables y funcionales los instrumentos y equipamiento de las aeronaves.

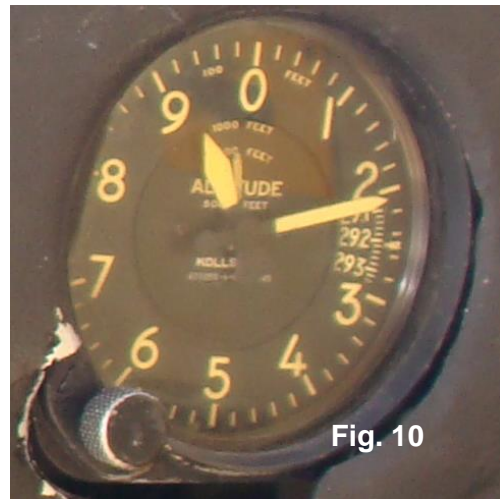
Fig. 10

En la figura 10, el altímetro tiene su aguja indicadora de centenas de pies casi la altitud del campo, pero la aguja indicadora de miles de pies indica unos mil pies por debajo del cero. Tampoco estaba ajustada la presión atmosférica que era de 1026 Mb o sea 30.29 " Hg.

El altímetro no estaba ajustado para la presión atmosférica del día o que este instrumento no funcionaba.

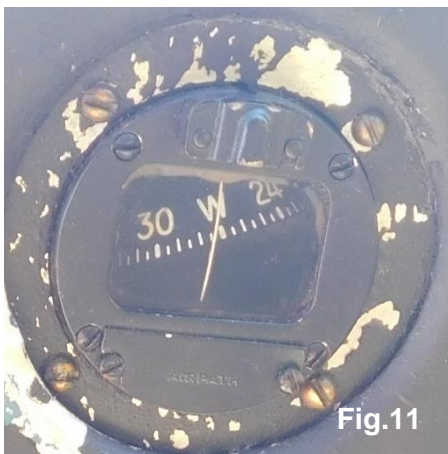
Fig.11

Independiente de la inclinación observada por la brújula coincidente con la actitud de la aeronave, pero no en su dirección. Esta debería indicar aproximadamente N. (Fig.11).

La brújula aparentaba estar descalibrada, con un error de unos 90 grados.

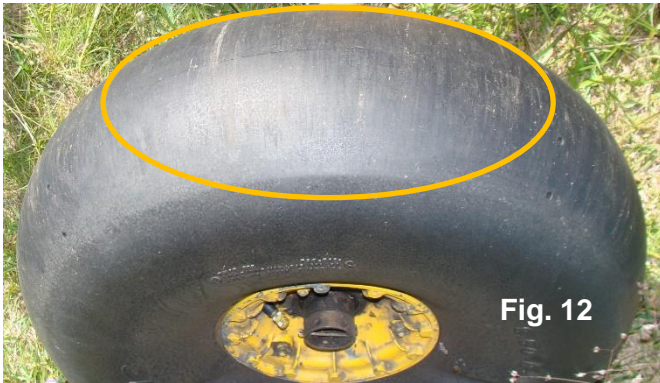
En el neumático izquierdo, en la figura 12 se notan las marcas de desplazamiento en forma transversal a su dirección de giro (ovalo naranja).

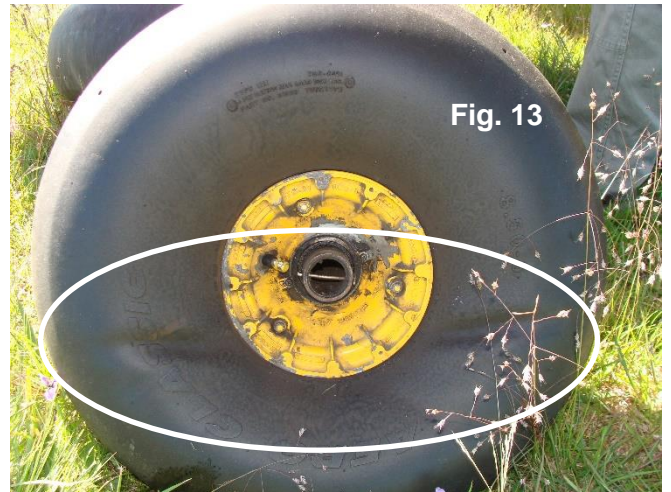
También en la figura 13, se puede observar el pliegue en el neumático izquierdo, debido a la fuerza en sentido transversal causada por el desplazamiento lateral de la aeronave (ovalo blanco).

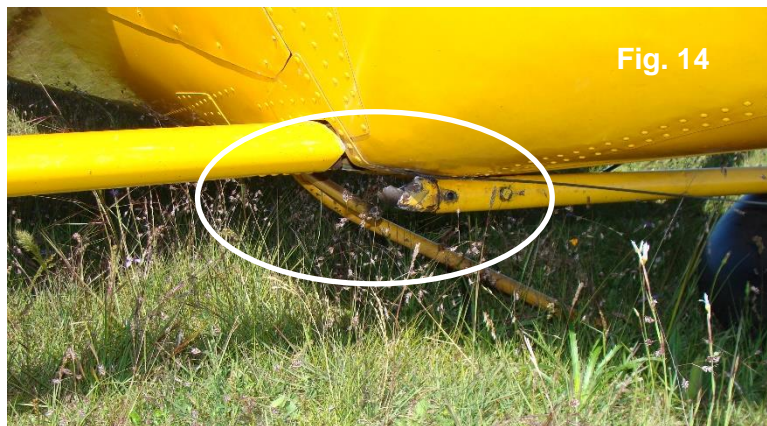
Se observa en la figura 14, la rotura del anclaje del tren principal derecho, quedando este debajo del fuselaje de la aeronave (ovalo blanco).

La rotura del tren principal derecho se debió a un desplazamiento lateral de la aeronave sobre la pista, haciendo un esfuerzo para el cual este no fue diseñado.

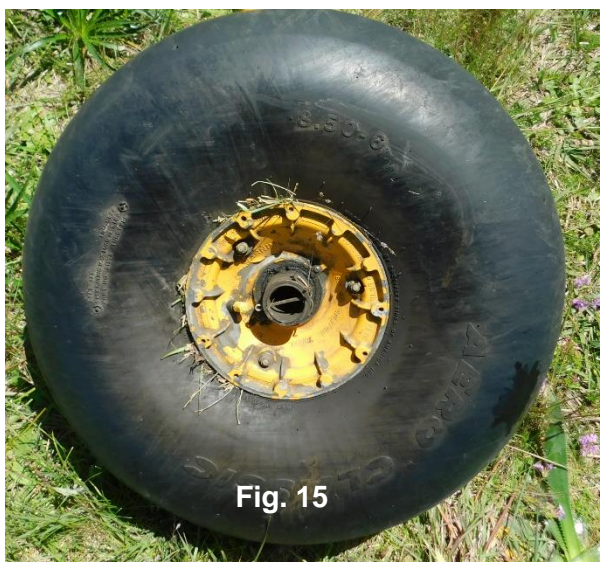
En la figura 15 se puede observar el pasto acumulado entre el neumático y la masa del tren derecho, debido a su arrastre en forma horizontal sobre la pista

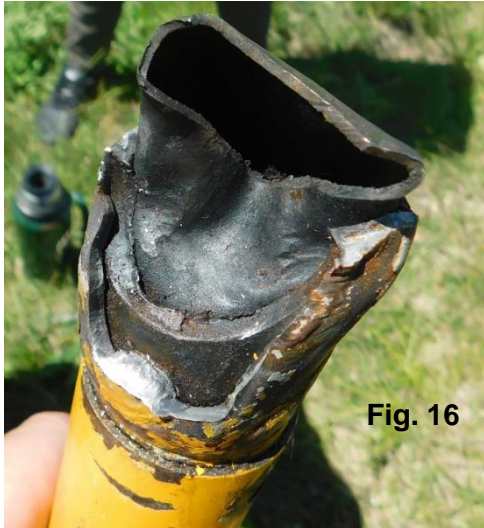
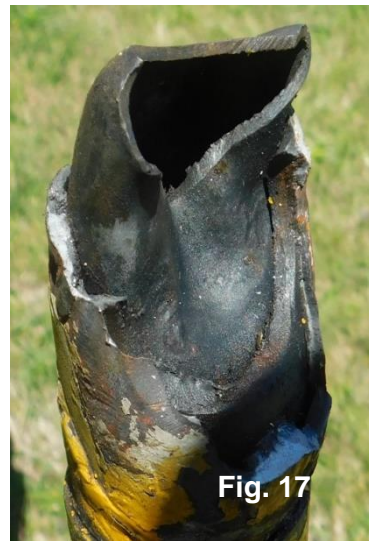
En las figuras 16 y 17 se muestra la rotura del tren principal derecho, donde se puede constatar roturas y reparaciones anteriores.

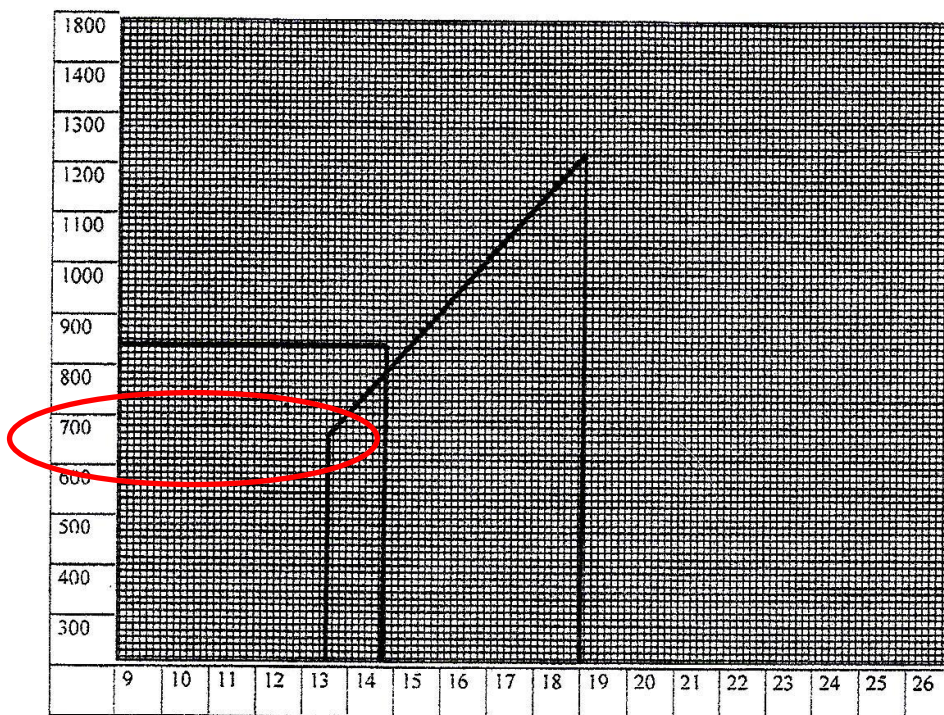
ENVOLVENTE (trazar y completar)

Además, la envolvente trazada no corresponde con los valores escritos como limitantes, se da como límite delantero 13.6 inch para 750 lb. En la envolvente se coloca el punto a 13,6 inch y 650 lb.

Realizar el cálculo del peso y balance, conociendo la cantidad de combustible actual y el peso de la tripulación y los pasajeros.
