**MINISTERIO DE DEFENSA NACIONAL  
COMISIÓN INVESTIGADORA DE ACCIDENTES  
E  
INCIDENTES DE AVIACIÓN**

**INFORME FINAL**

**Mooney M-20C**

**CX-BBD**

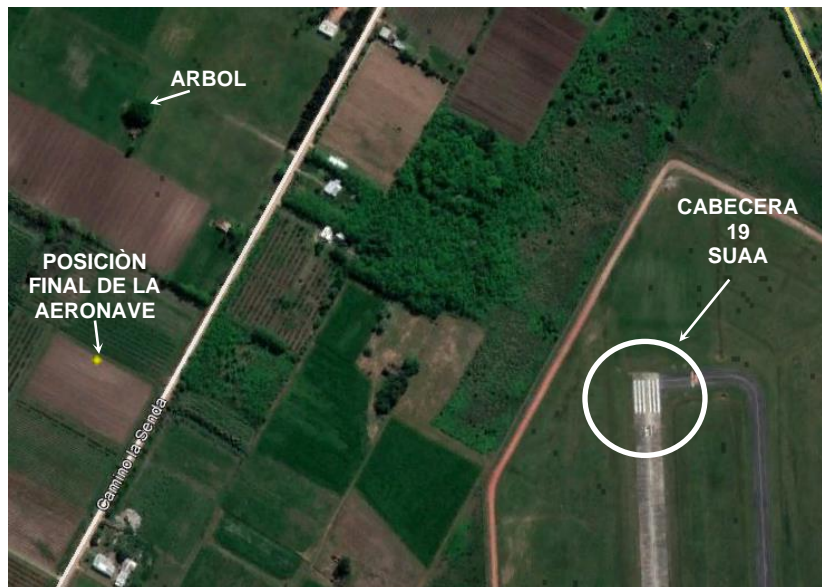
La aeronave queda prácticamente a 500 m, al oeste de la cabecera 19 de SUAA (imagen 1).

Imagen 1: Posición final de la aeronave respecto de la cabecera 19 de SUAA.

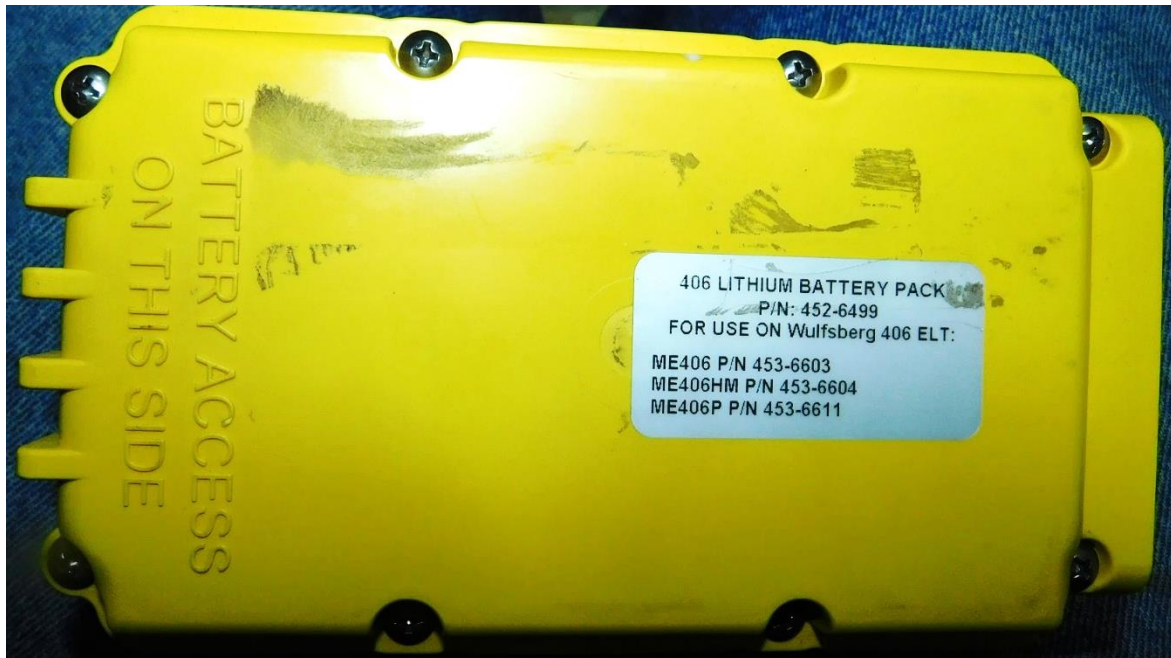
- El ELT sin etiqueta, donde debería constar la fecha de vencimiento de su batería.

Imagen 5: tapa del alojamiento de la batería del ELT.

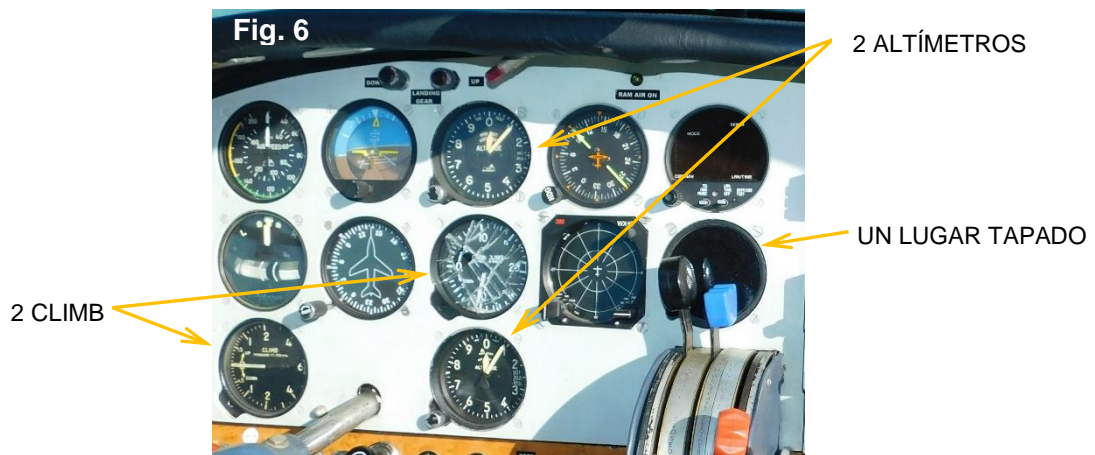
Imagen 6: detalle del tablero de instrumentos.

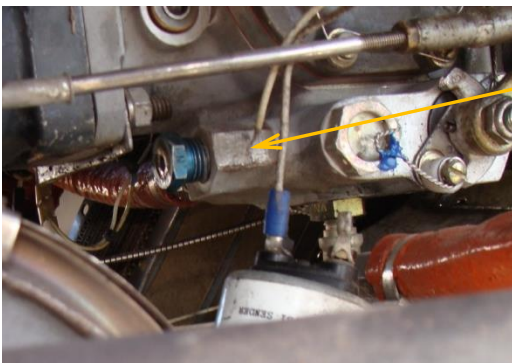
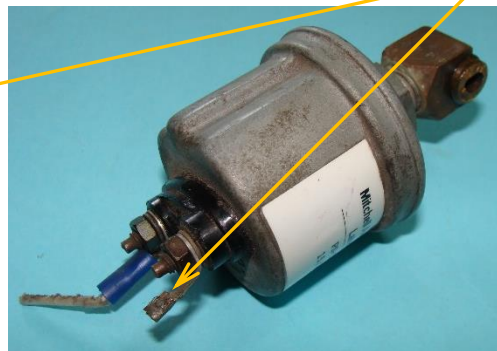
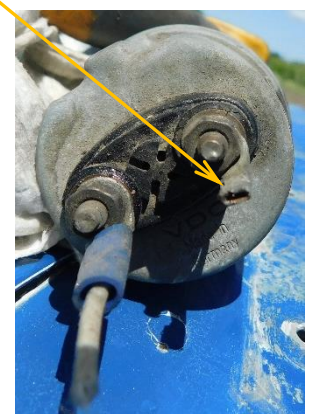
- Las bujías colocadas en el motor Lycoming IO-360-C1E6 eran REM40E.
- El sensor de presión de combustible de la unidad de combustible con su codo de conexión de bronce roto (producto del golpe) y colgando de un cable. El otro cable se encontró zafado de su terminal.

Imagen 7: sensor de presión de combustible; las flechas indican el cable zafado.

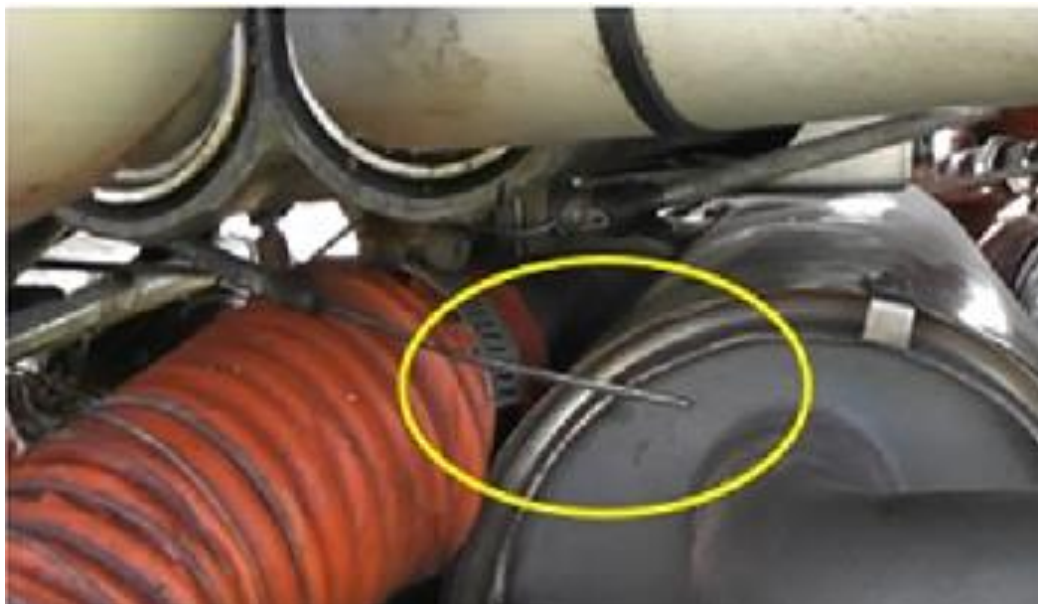
- El sensor pesaba aproximadamente 129 gr y su largo, entre el centro del orificio de entrada de combustible a su punto de concentración de masa, era de 53 mm.
- El cable de accionamiento del control de mezcla zafado de la articulación asociada. (Imagen 8)

Imagen 8: el óvalo indica el extremo del cable de accionamiento del control de mezcla.

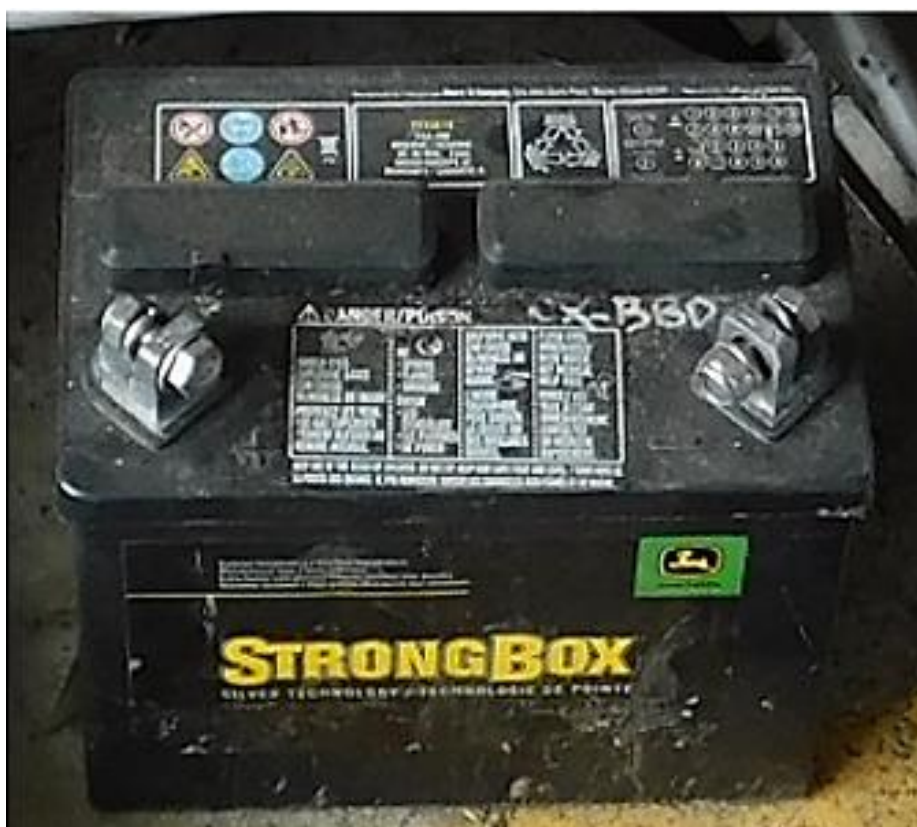
- La configuración del panel de instrumentos diferentes a la configuración del manual de operación de la aeronave.
- La aeronave poseía tanques de combustible de mayor capacidad que la configuración original y no estaba respaldado en la documentación en su correspondiente Manual de Operación.
- Una batería StrongBox John Deere.

Imagen 9: batería presente en la aeronave accidentada.

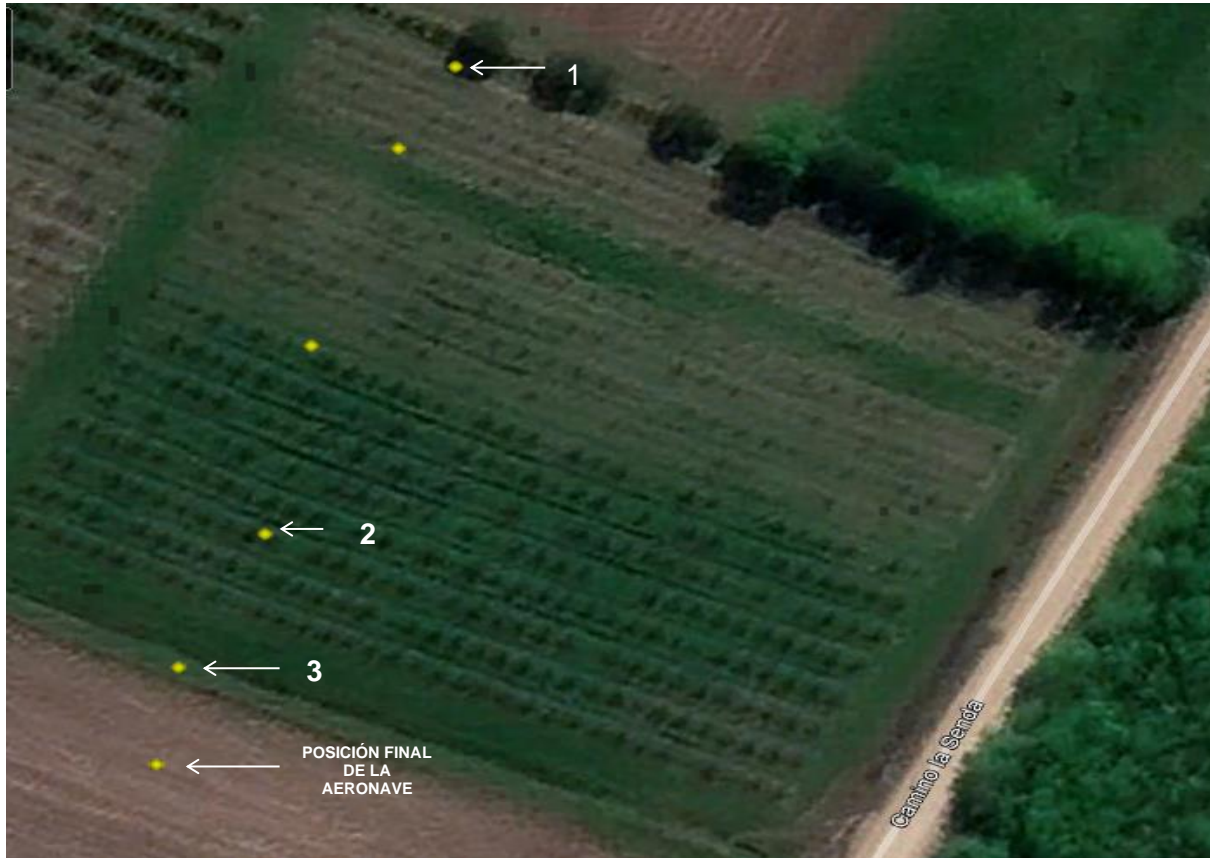
Imagen 11: puntos significativos de la trayectoria final de la aeronave.

Luego de haber evadido el árbol detallado allí, se dirige a su frente. La flecha blanca 1 de la imagen 11, señala el inicio del impacto contra la copa de los manzanos de aproximadamente unos 4 metros de alto.

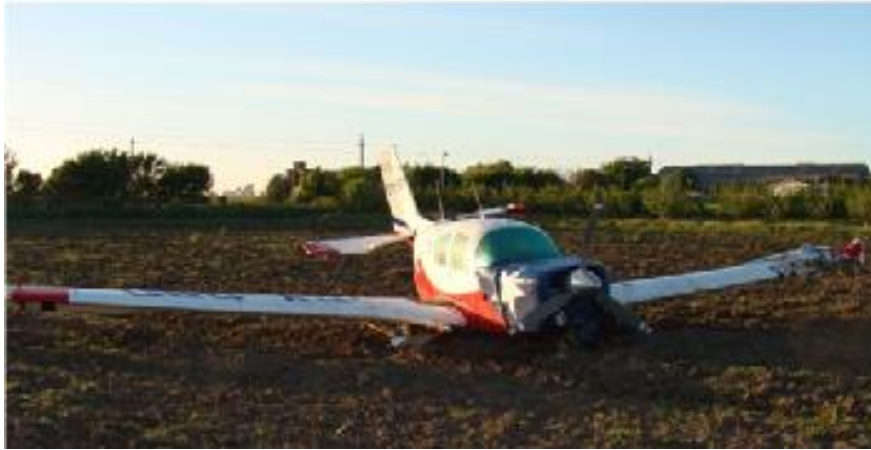
A raíz de su arrastre horizontal, toda la superficie inferior del fuselaje, así como también su motor, resultaron con deformaciones y daños.

Imagen 12: vista frontal de la posición final de la aeronave.

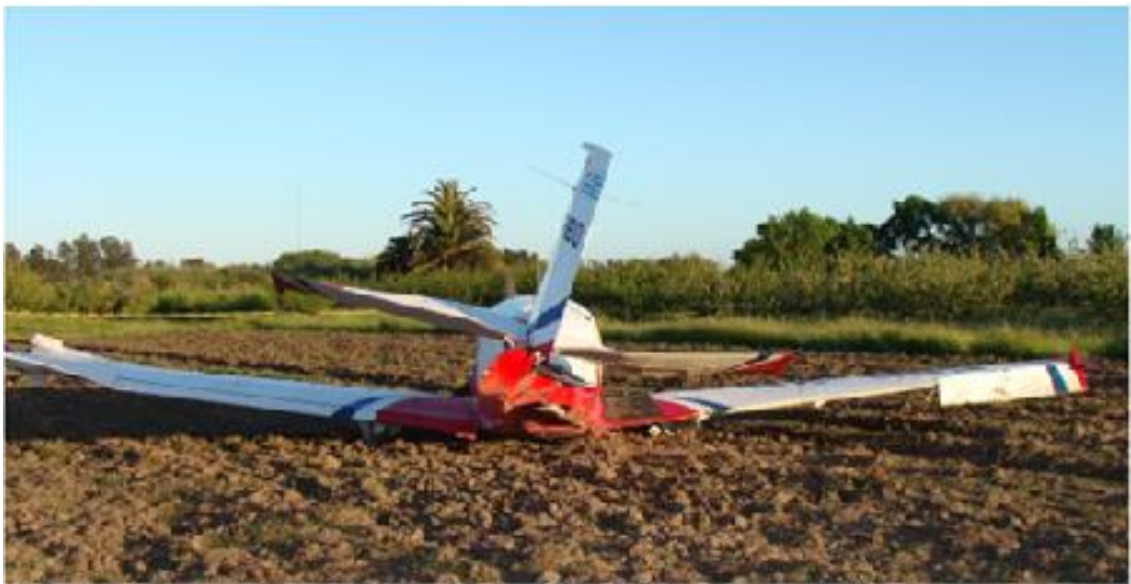
Imagen 13: vista trasera de la posición final de la aeronave.

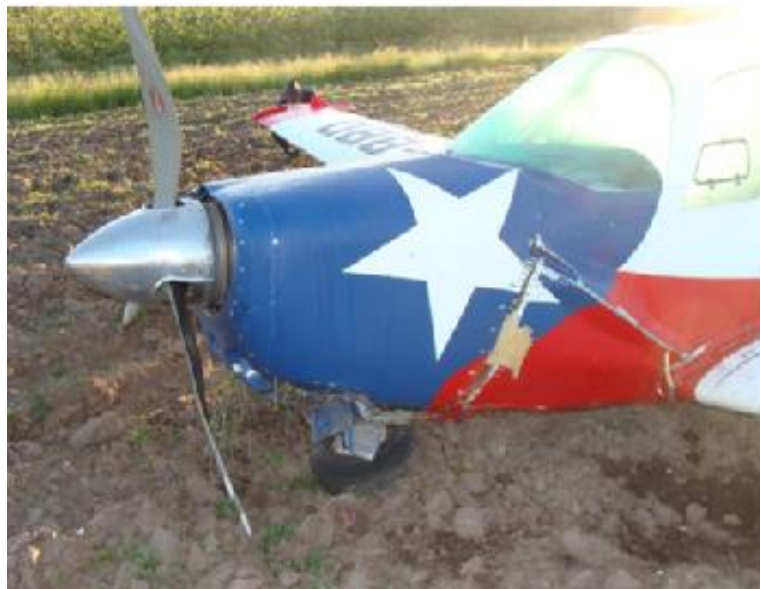
Todos los daños provocados en este desarrollo fueron, fundamentalmente, en el ala izquierda, en la bancada del motor, motor y su hélice, el tren izquierdo, y la sección de cola deformada por el arrastre sobre el terreno, antes de su detención total.

Imagen 14: detalle de los daños de la parte frontal de la aeronave.

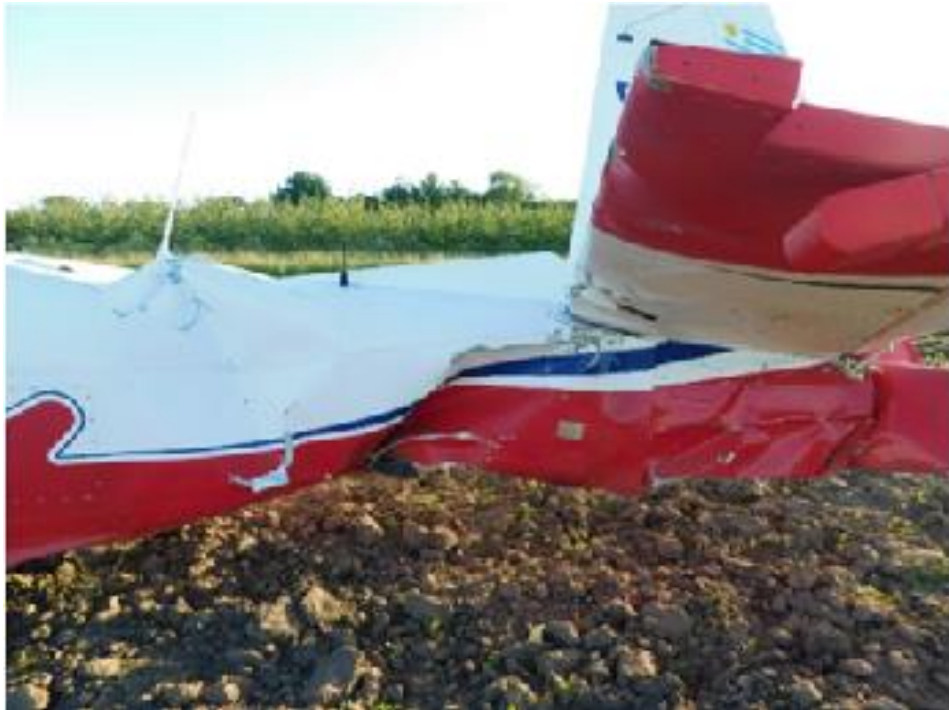
Imagen 15: detalle de los daños de la parte trasera de la aeronave

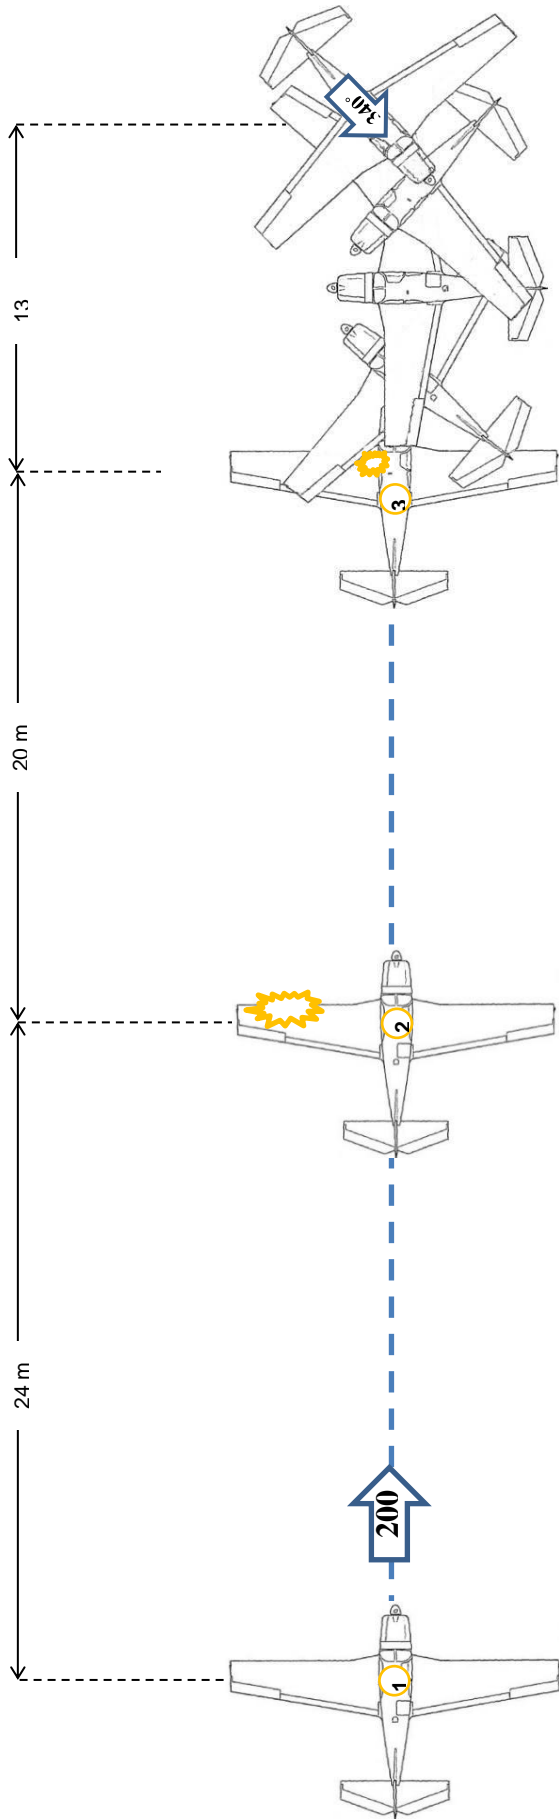
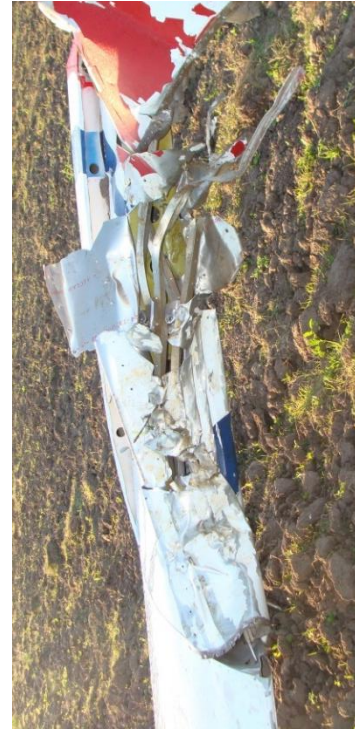
Imagen 16

1 Se empiezan a ver las primeras ramas de la copa de los árboles rotas

2 El ala izquierda golpea un árbol arracándolo

3 La aeronave golpea de frente y un instante después lo hace su tren principal izquierdo, haciéndola girar en el aire en sentido anti-horario

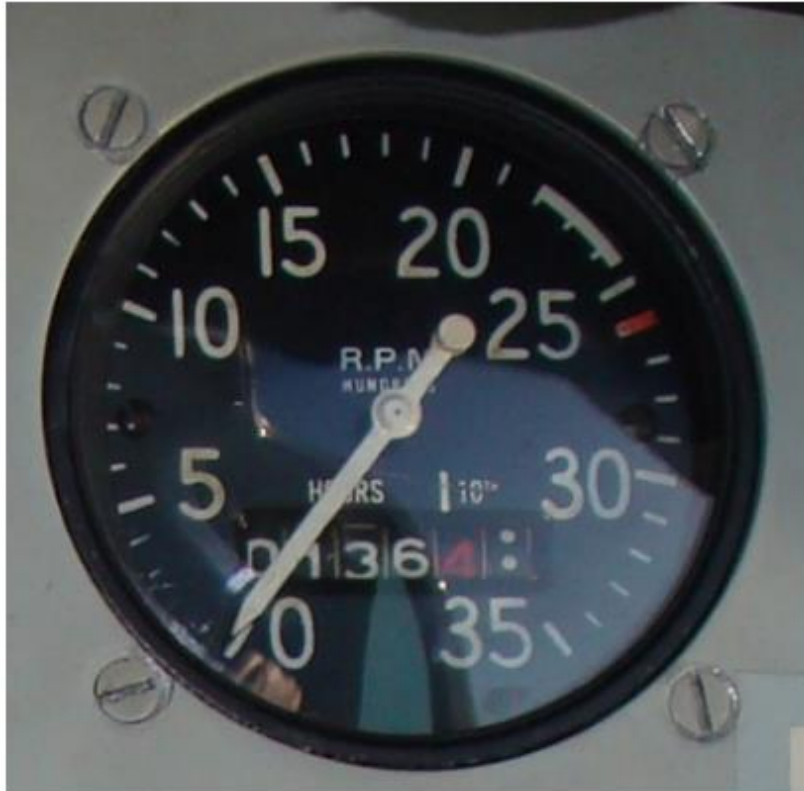
La lectura taquímetro de "0" horas de este instrumento, se entiende debería haber ocurrido luego de la inspección de 100 hs. del 22/06/10, donde tenía 1303,09 hs de aeronave y 428,8 hs de motor.

No se encontró registro de su cambio. Luego de ese cambio, hubo por lo menos cinco intervenciones de la AAC.

Imagen 18: taquímetro encontrado el día del accidente.

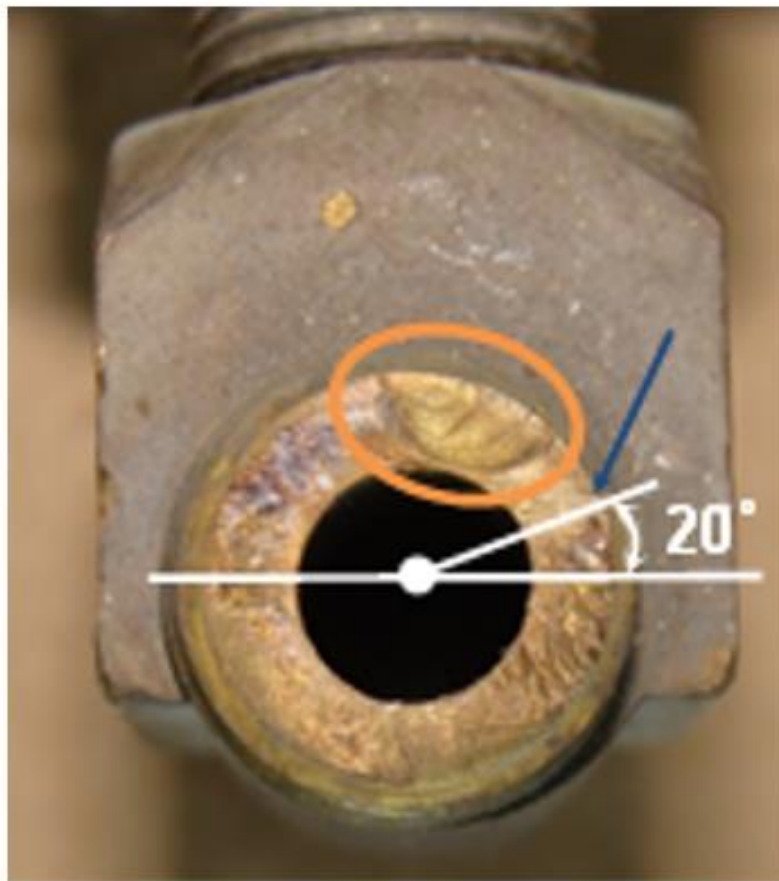
Imagen 21: fractura del niple de conexión del sensor de presión de combustible, donde puede apreciarse en el óvalo naranja la zona de fatiga, provocado por la palanca de la masa del sensor generada por la posición de instalación.

Los óvalos naranjas en las imágenes 21 y 22, encierran la zona de fatiga provocado por la palanca que soportaba el codo de bronce en cada aterrizaje al estar el sensor de combustible en una posición casi horizontal, sostenido solamente por el niple de conexión.

Este codo se fracturó por fatiga en el momento del accidente, pero podría haberse quebrado en algún aterrizaje realizado en los 44 ciclos desde que se manipuló por última vez el sensor en cuestión, de acuerdo a los registros existentes. También resulta indicador que la fractura sucedió en el momento del accidente debido a la ausencia de manchas de combustible en el ambiente del sensor, como se mencionó en 1.14.

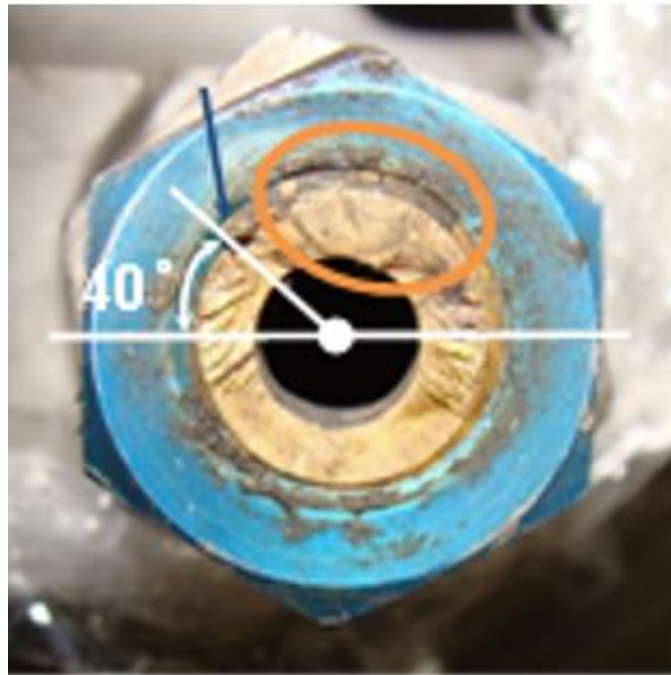
Imagen 22: Contraparte de la imagen anterior, donde también puede apreciarse la fatiga mencionada.

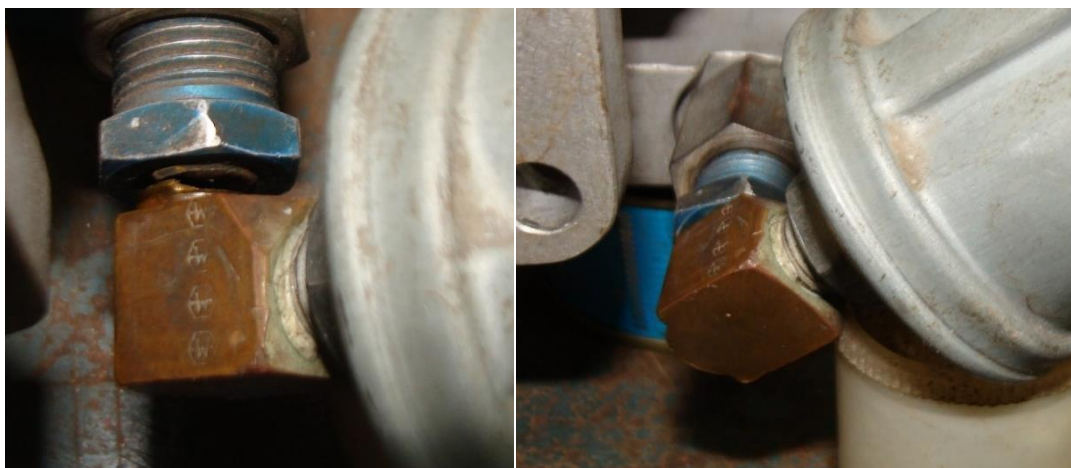
Haciendo coincidir el labio formado por la fractura del codo de bronce a ambos lados (flecha azul) se pudo determinar que el sensor de combustible se encontraba a  $60^\circ$  o sea a la hora 2

Imagen 23: presentación en su posición del sensor de combustible.

No se encontró información de algún procedimiento de instalación de este sensor, habiéndose consultado los manuales correspondientes y a la OMA responsable de la instalación.
