**COMISIÓN INVESTIGADORA DE ACCIDENTES
E INCIDENTES DE AVIACIÓN**

INFORME FINAL

No. 624

**Weatherly Aircraft Company 620B
CX-BUP-R**

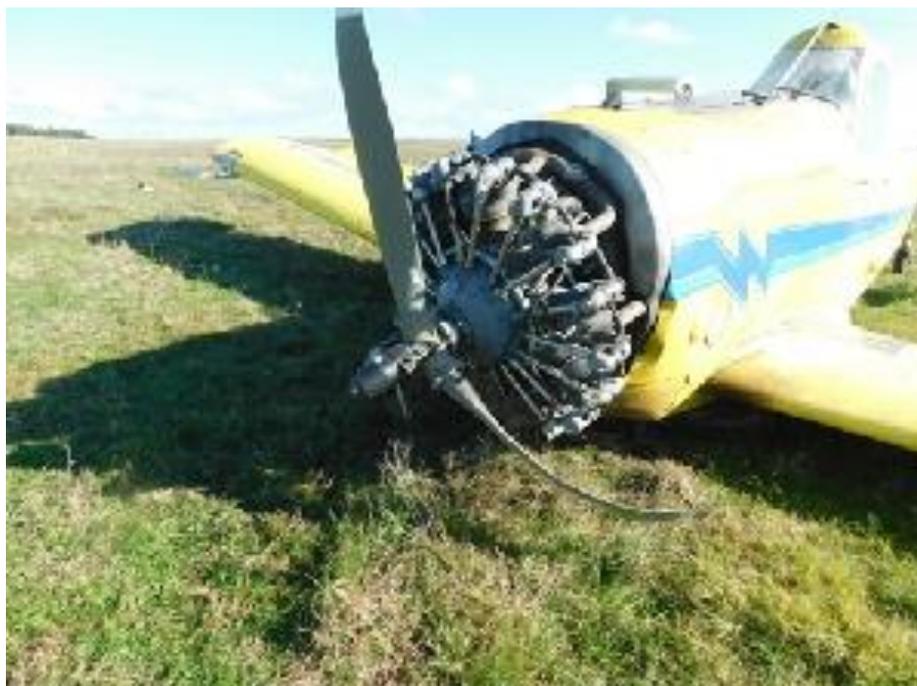
La aeronave quedó inclinada hacia adelante golpeando el motor contra el terreno. El ala derecha sufrió daños cercanos a la raíz en sus anclajes.

Imagen 5. Deformación del mamparo de fuego debido al impacto del motor con el terreno.

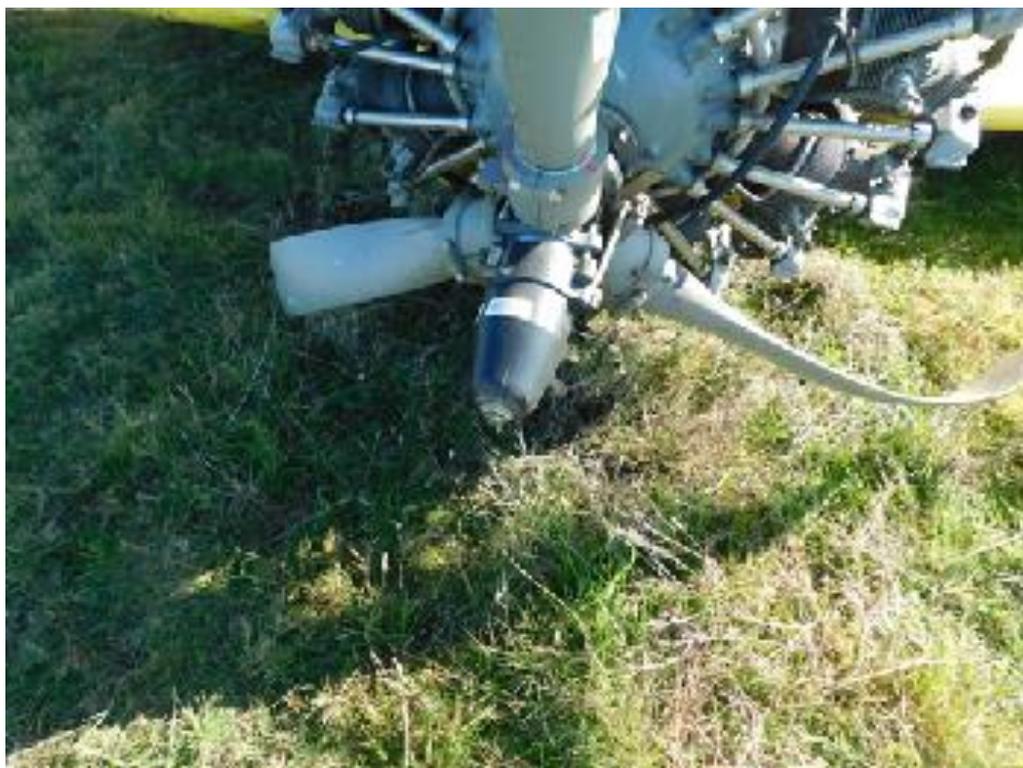
Imagen 6. Hélice con las palas dobladas debido al impacto y estar girando a baja velocidad.

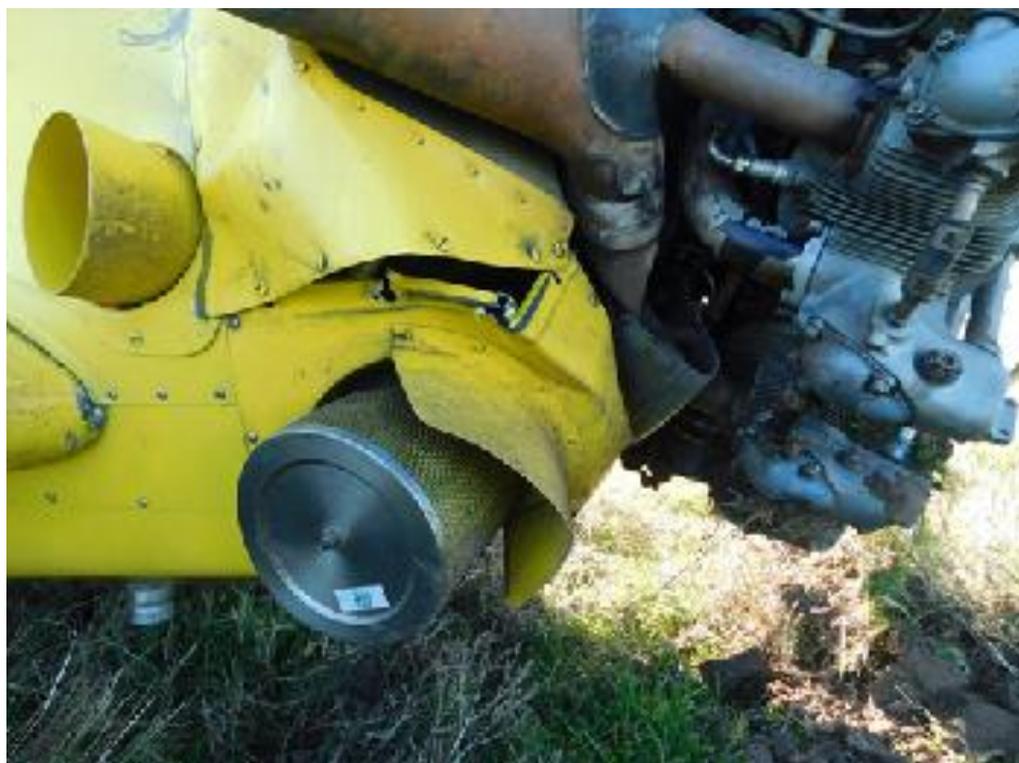
Imagen 7. Rotura de tubos de escape y carenados.

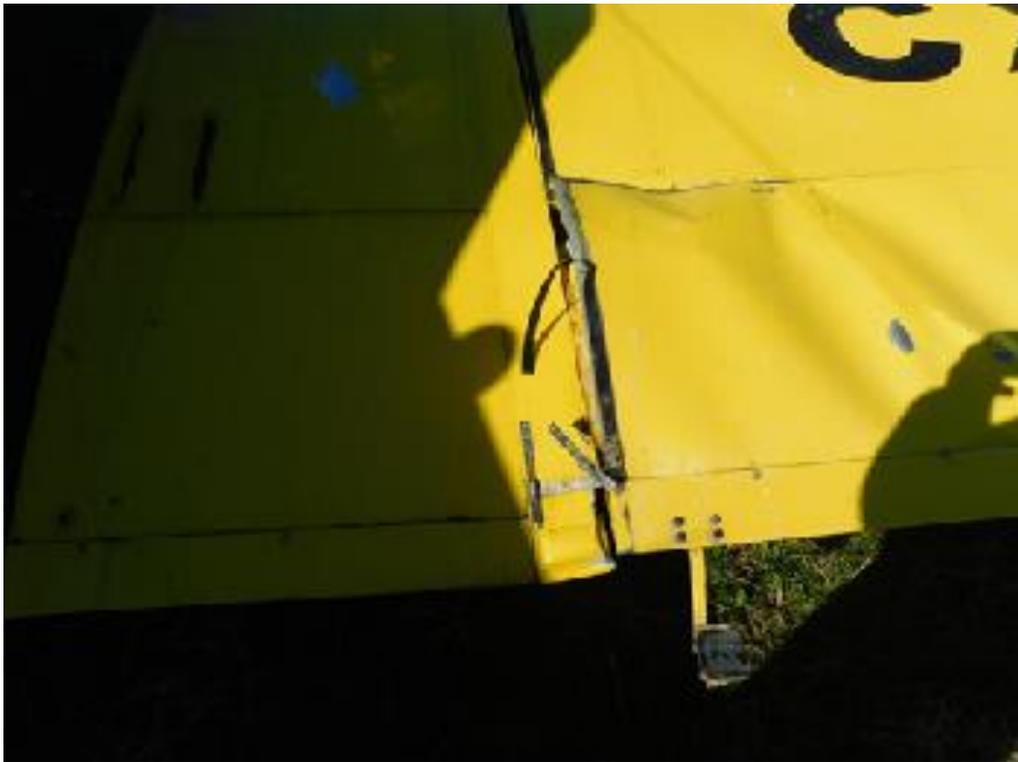
Imagen 8. Rotura y deformación del ala derecha en la zona de anclaje.

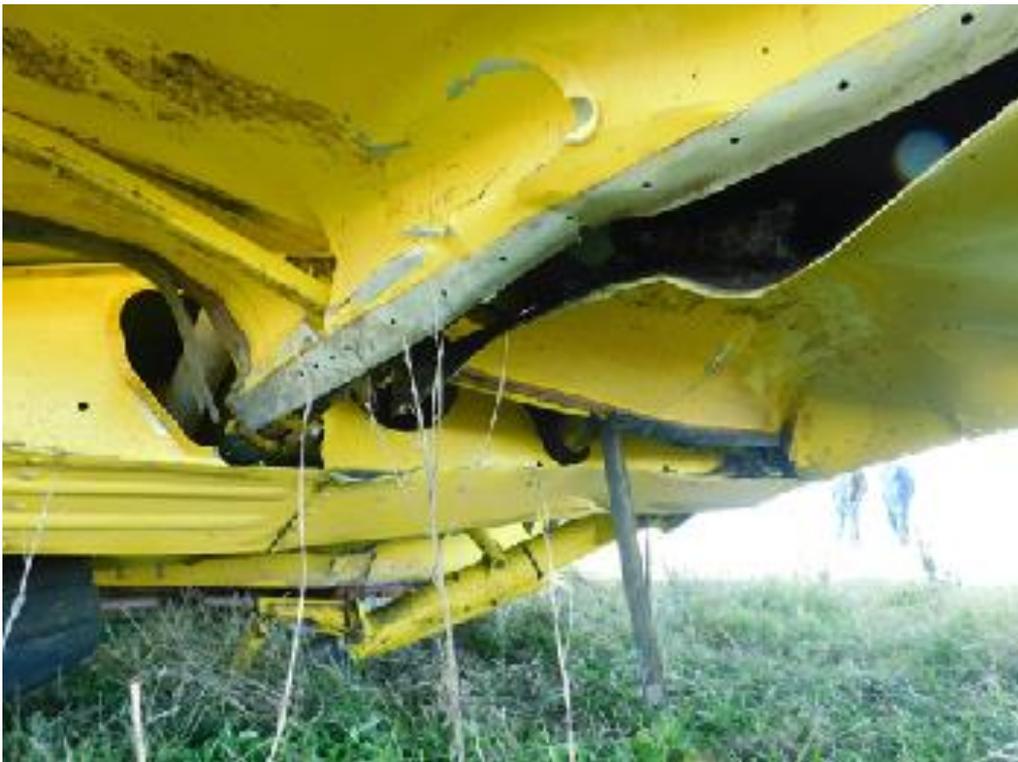
Imagen 9. Misma zona que foto anterior por vista del intradós.

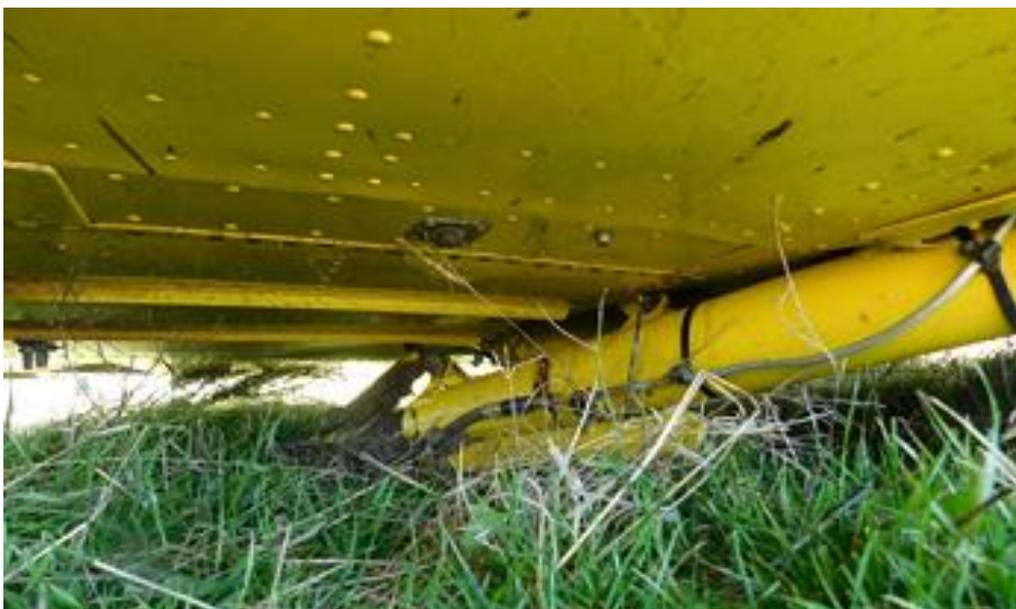
Se desprendió parte del tren izquierdo de la aeronave.

Imagen 10. Tren principal izquierdo quebrado y sin rueda.

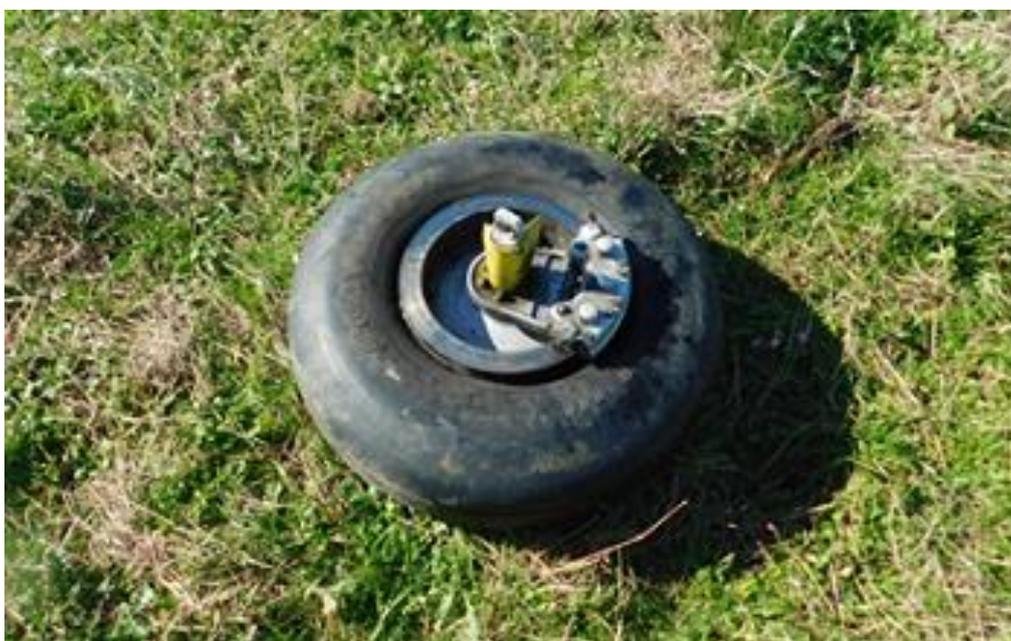
Imagen 11. Rueda del tren principal izquierdo.

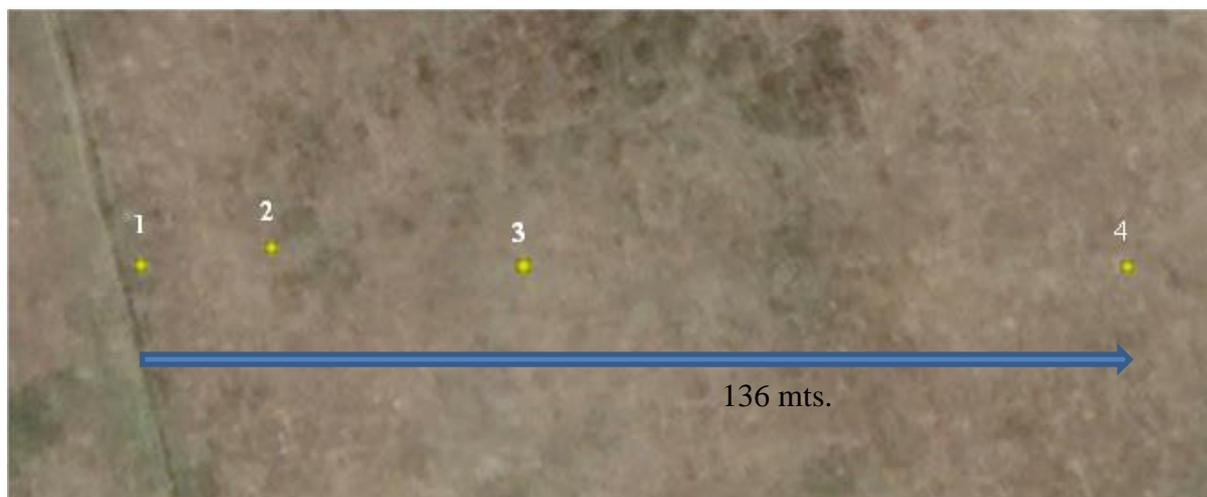
Imagen 14: distribución de restos.

Hubo dispersión de restos. La rueda principal izquierda quedó a unos 84 mts de la aeronave y el dispersor a unos 5 mts. Desde el inicio de las huellas en el terreno hasta la posición final de la aeronave hay 34 mts de distancia.

Punto 1: alambrado.

Punto 2: inicio de huellas sobre el terreno (18 mts del alambrado).

Punto 3: posición final de la aeronave (52 mts del alambrado).

Punto 4: rueda izquierda (136 mts del alambrado).

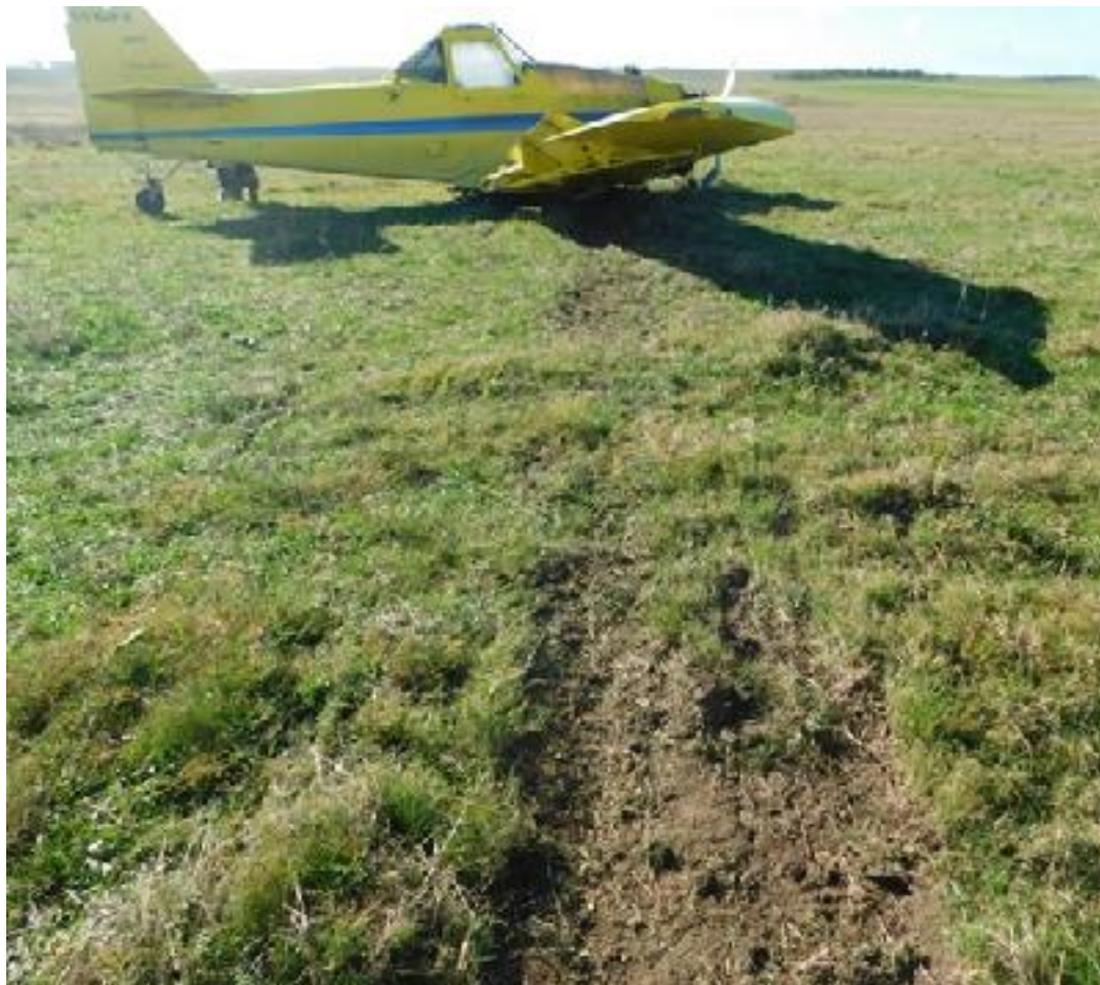
Imagen 15: huellas en el terreno y posición final de la aeronave.
