Comisión Investigadora de Accidentes e Incidentes de Aviación

# INFORME FINAL

Caso N° 615

### ACCIDENTE DE AERONAVE PRIVADA

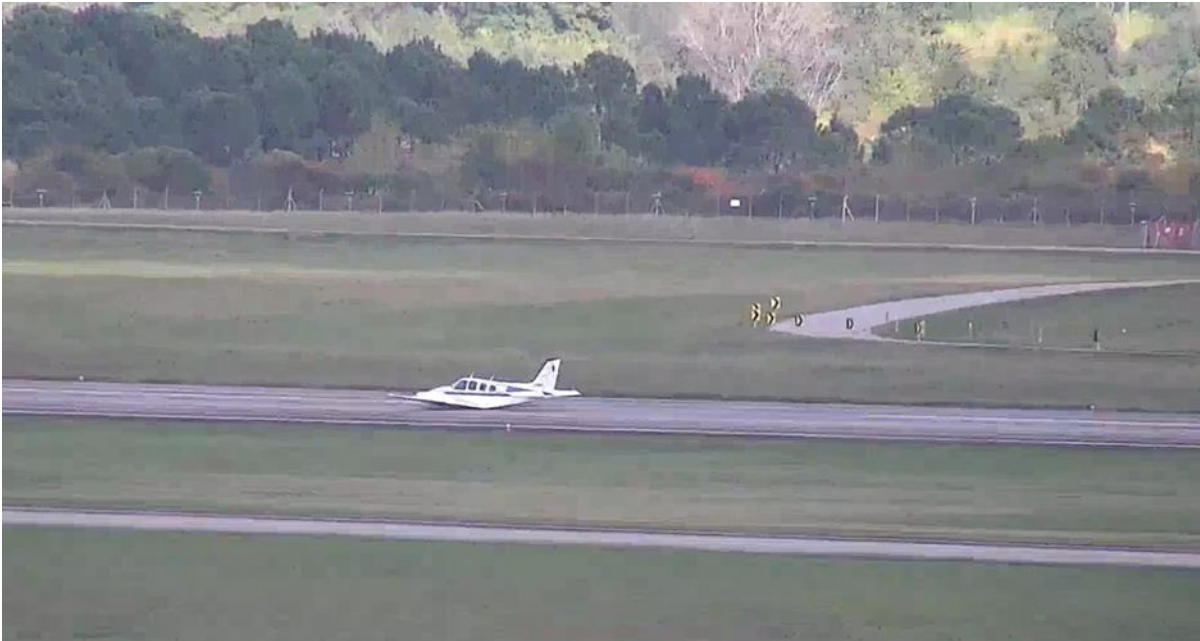
Imagen 1. Aeronave apoyada sobre su fuselaje, luego de finalizado el aterrizaje, a 1,3 Km del umbral de la pista 19.

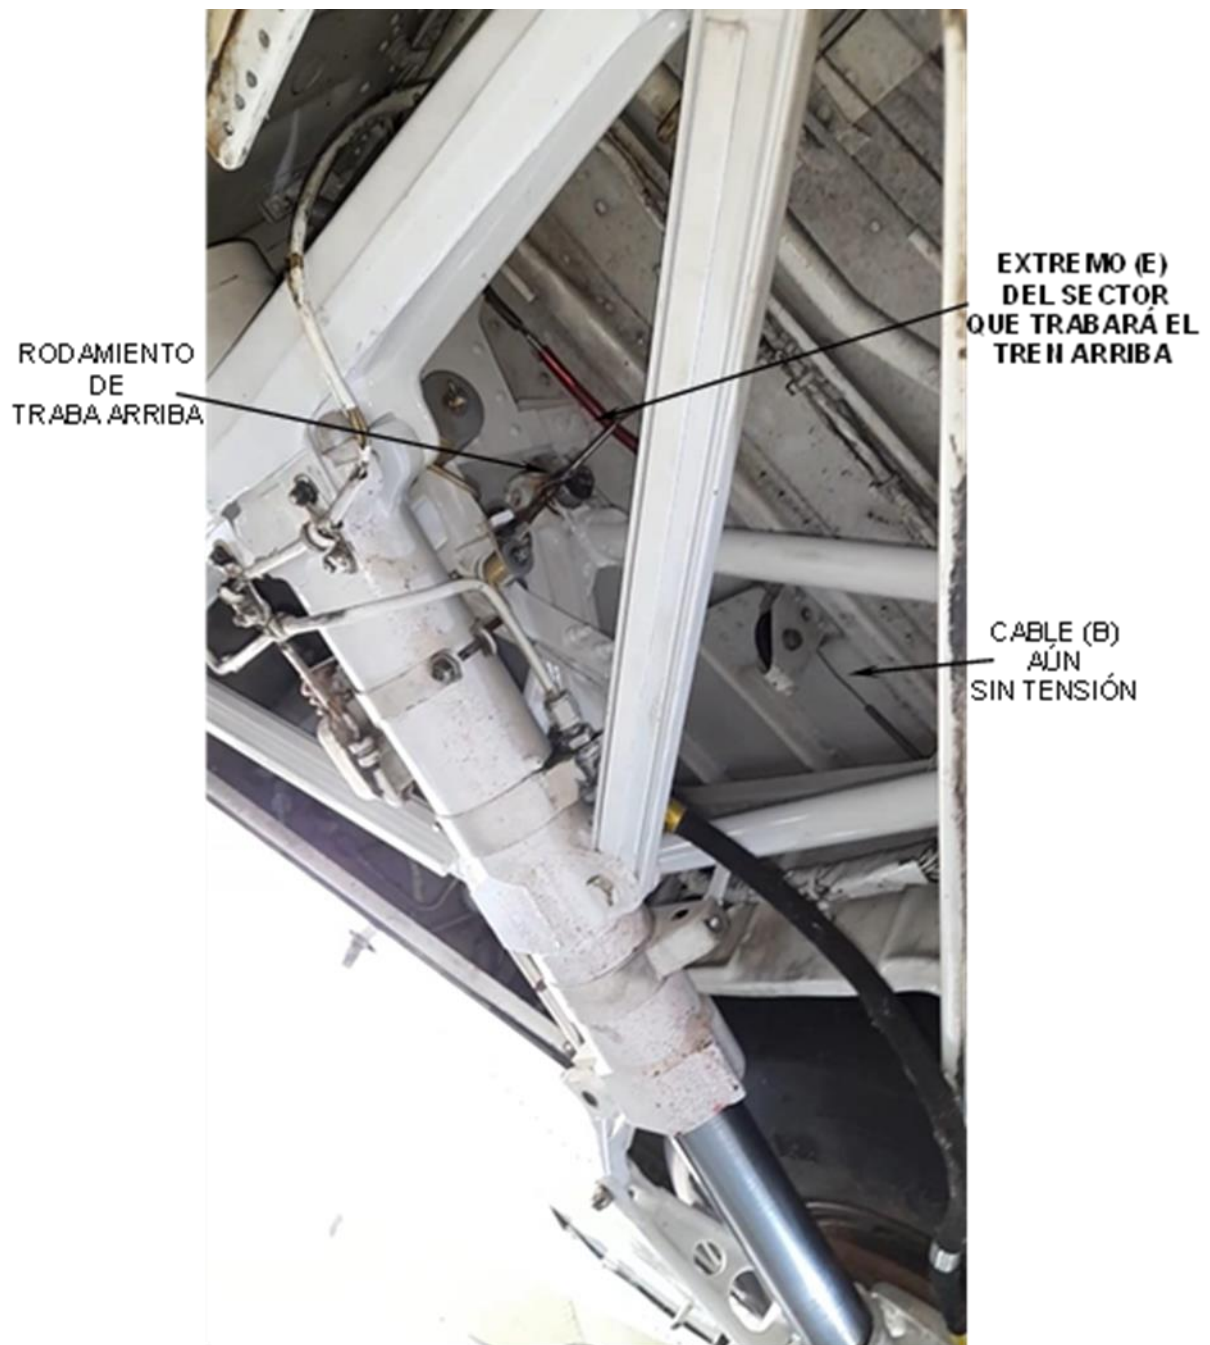
Imagen 6. Puede observarse el tren próximo a trabarse en su posición de arriba; la vaina de color rojo conduce la maroma que estará tensa una vez se active la traba de tren arriba.

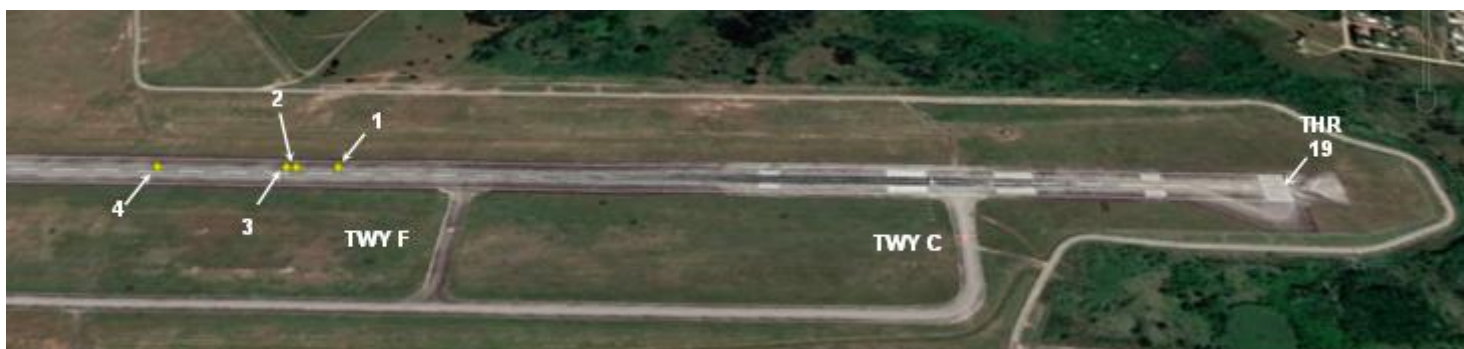
Desde el umbral o extremo de la pista 19, la aeronave voló 1100 m hasta la primera huella de contacto con el suelo señalada como 1 en la siguiente imagen. En el punto 2 se encontró otra huella de la parte más baja de la aeronave, generada por el posapié del lado derecho.

Desde el punto 3 hasta la posición final de la aeronave, marcada como 4, hubo huellas continuas de arrastre del fuselaje contra el pavimento, con restos de dispositivos inferiores del fuselaje, a lo largo de un recorrido con una extensión de 155 m.

La distancia total entre el primer contacto con el suelo y la posición final de la aeronave fue de 220 m.

Imagen 10. Secuencia de marcas en el aterrizaje.

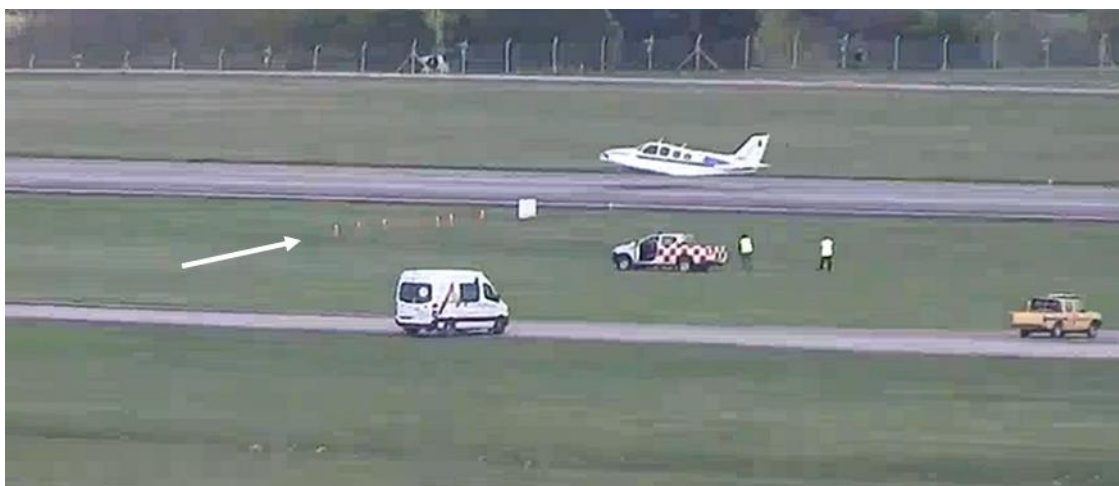
Imagen 11. Puede verse a la aeronave próxima a realizar el contacto con la pista; la flecha indica la línea de conos colocados por el explotador del aeropuerto, a los efectos de que la aeronave aterrizara luego de ellos, en la franja verde de la pista.

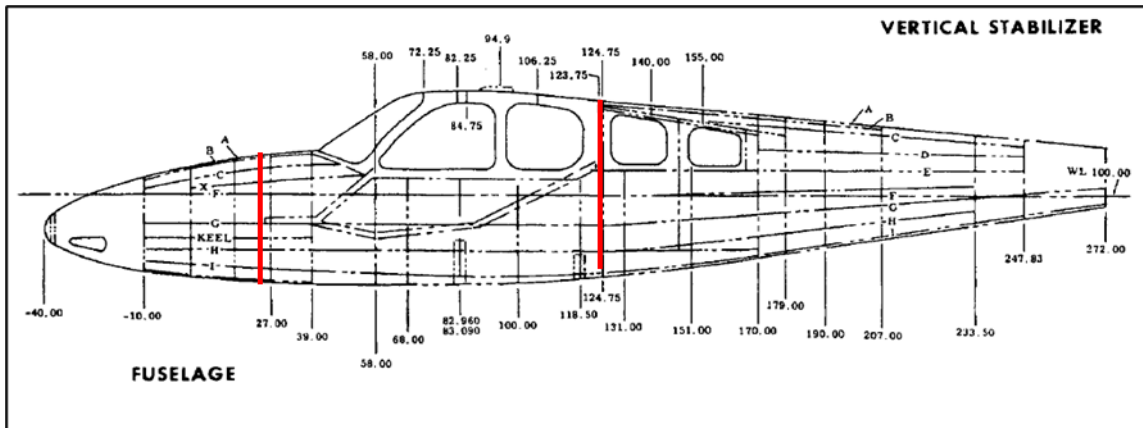
La aeronave resultó con abrasiones por rozamiento desde la estación 39, finalización de la puerta del tren de nariz, hasta la estación 118.50, inicio del abisagramiento del flap; estas posiciones se encuentran señalizadas en rojo en la siguiente imagen.

Imagen 12. El área del fuselaje que resultó dañada durante el aterrizaje, limitada entre las dos líneas rojas.

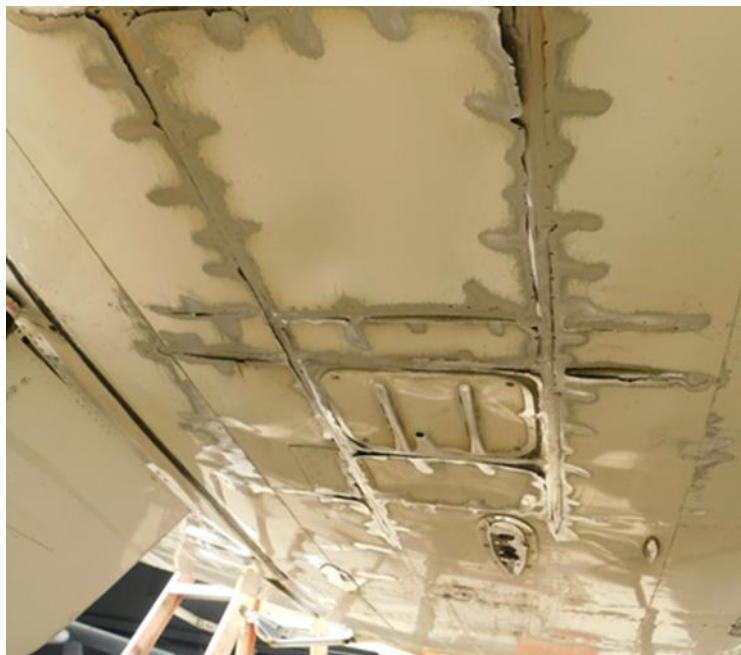
Imagen 13. Abrasiones generadas, vista desde adelante hacia atrás.

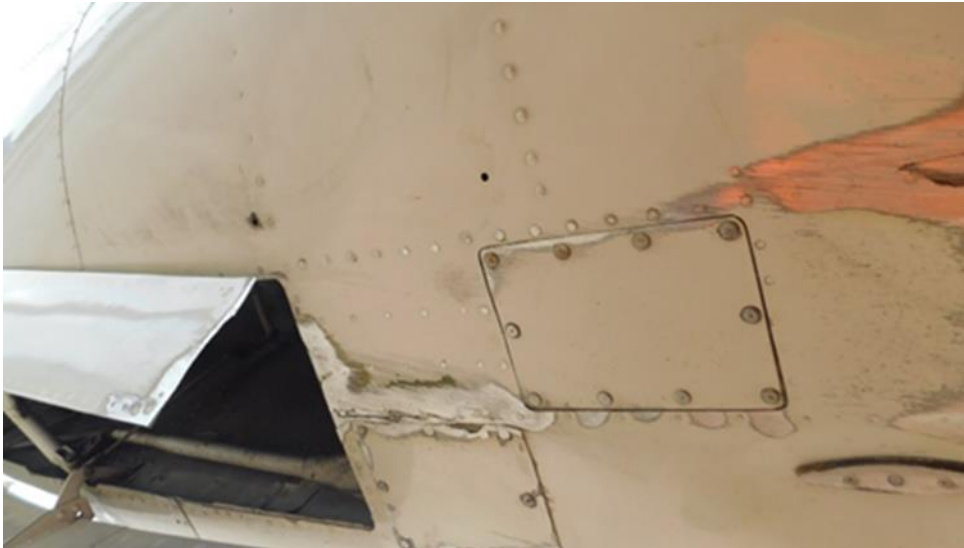
Imagen 14. Vista lateral izquierda, con las abrasiones generadas en la compuerta del tren de nariz.

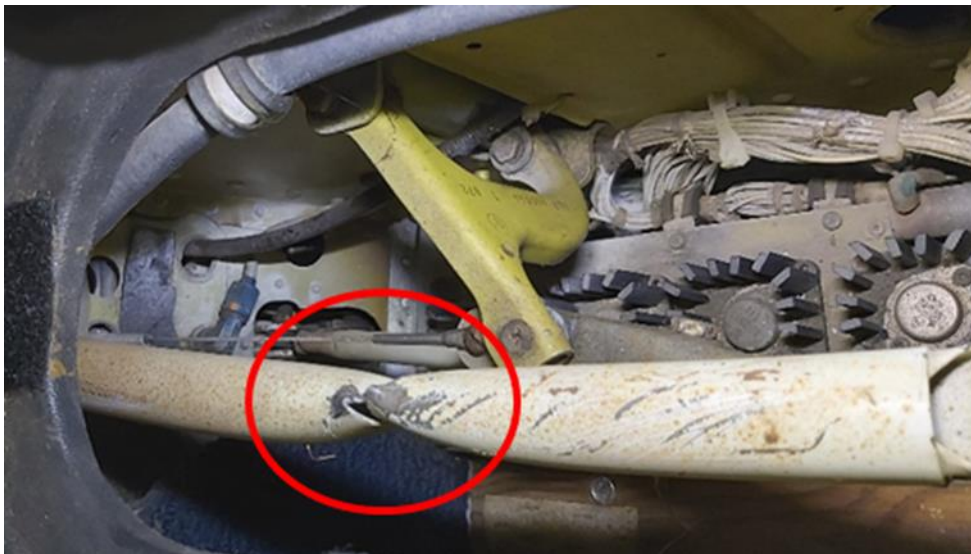
Luego de varios días del suceso y con la aeronave hangarada, se pudo acceder al sistema, gracias a la remoción de varios paneles de inspección, con lo que se logró identificar el daño, mostrado en la siguiente imagen, ubicado en el tubo de empuje/tracción del sistema de extensión/retracción del tren de aterrizaje, y provocado por la acción de llevar el tren abajo sin haberse liberado la traba arriba del tren principal izquierdo.

Imagen 14. El óvalo rojo señala el daño sufrido por el tubo de empuje/tracción del sistema de extensión/retracción del tren de aterrizaje principal izquierdo.

Debido a lo anterior, el tubo de empuje/tracción, encargado de empujar físicamente los componentes desplazables del tren, encontró resistencia en su avance, causando que se doblase. La acción de comandar tren arriba lo enderezó a su posición normal, pero ya casi fracturado.
