INFORME FINAL

Caso N° 623

INCIDENTE GRAVE DE AERONAVE DE AVIACIÓN AGRÍCOLA MATRÍCULA: CX-DDL-R

Piper Aircraft Inc.
PA-25-235

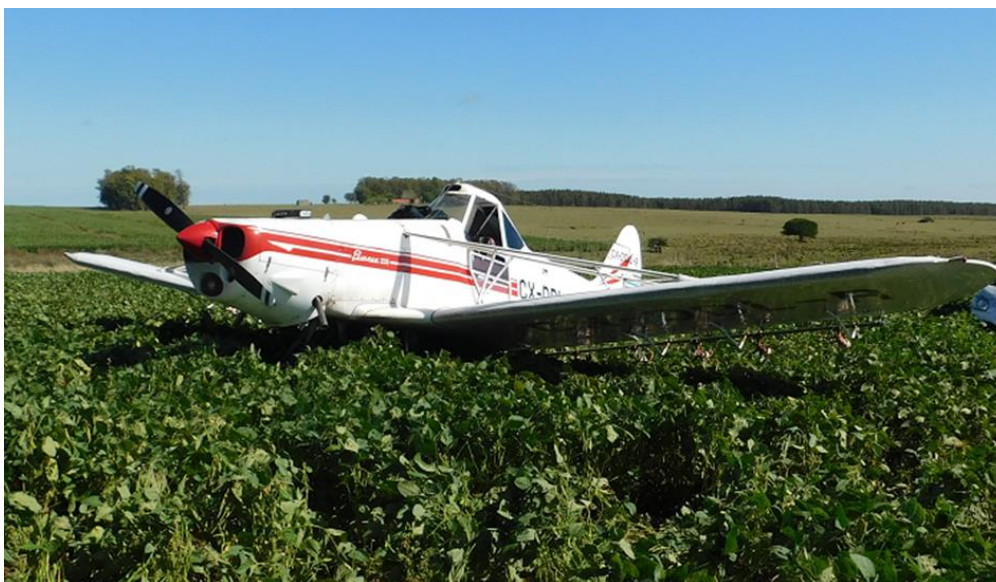
Imagen 1. Posición final de la aeronave.

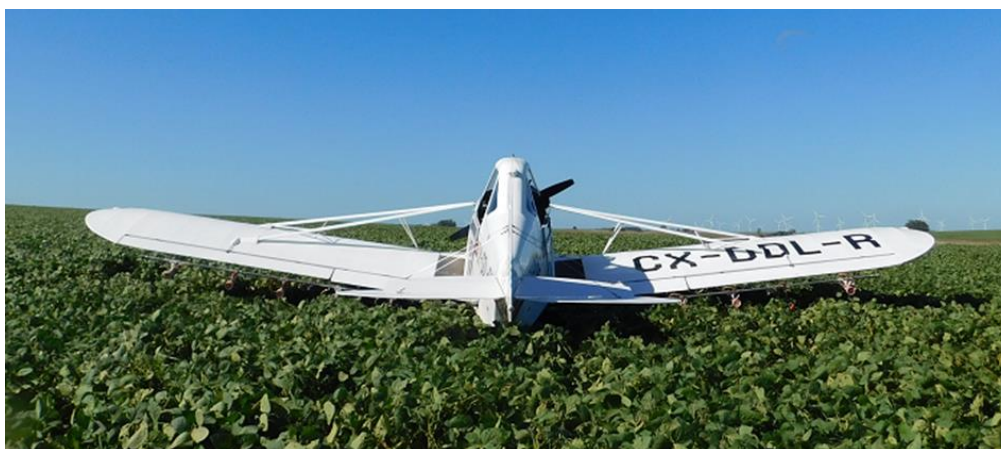
Imagen 2. Vista trasera de la aeronave en su posición final.

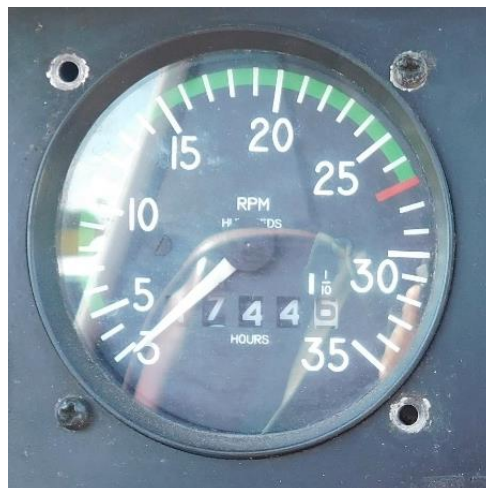
Según el Certificado tipo de la aeronave PA25-235, el motor que le corresponde tener instalado sería el Lycoming O-540-B2B5 o el O-540-B2C5 de 235 HP a 2575 RPM, con un peso de 368 lb. El motor que se encontró instalado era un O-540-G1A5 de 260 HP a 2700 RPM y con un peso de 386 lb.

No fue posible encontrar documentación que avalara la instalación de un motor de 260 HP en una aeronave PA25-235.

Imagen 5. Indicador taquímetro que se encontró instalado en la aeronave; este instrumento corresponde al tipo de motor instalado, el cual difiere su límite de operación máxima respecto del modelo indicado por el fabricante. La indicación del hodómetro del taquímetro era de 1744.6 hs.

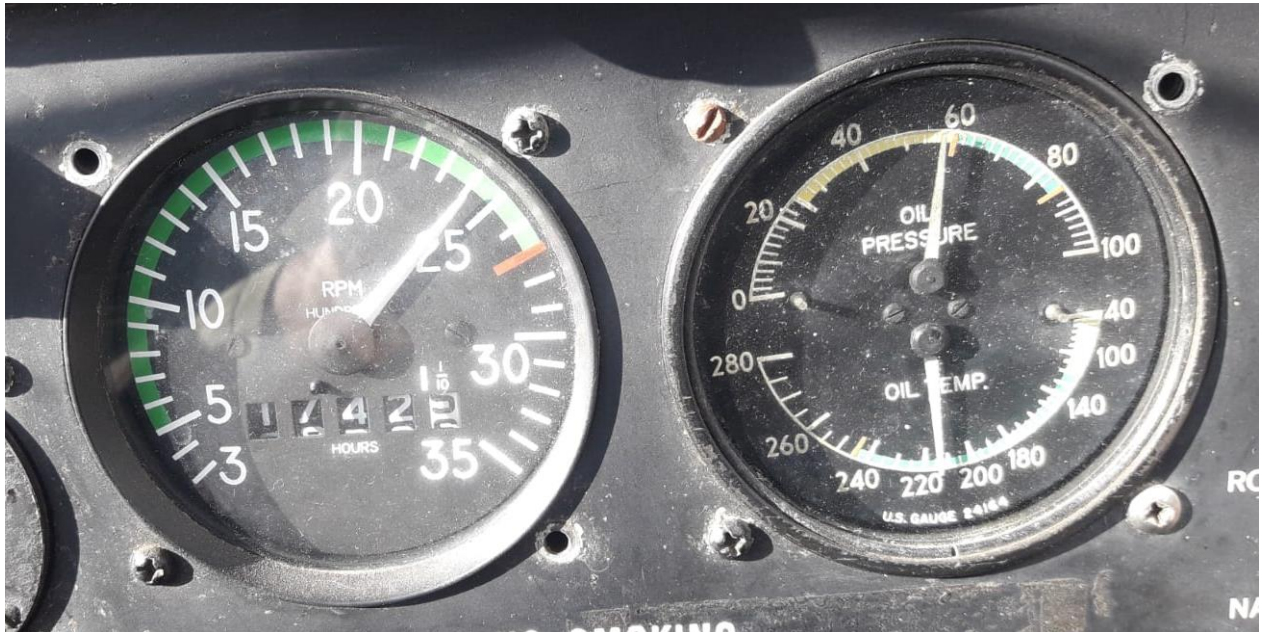
Dos vuelos antes de la detención del motor, el piloto había detectado una disminución de la presión de aceite.

Imagen 5. Indicación de baja presión de aceite, 2.1 hs de taquímetro antes del suceso; imagen provista por el piloto de la aeronave.

Al separarse la base con su vástago, el aceite del sistema de lubricación fluía hacia el compartimiento de engranajes y no por sus canales de distribución, de ahí la disminución de la presión de aceite.

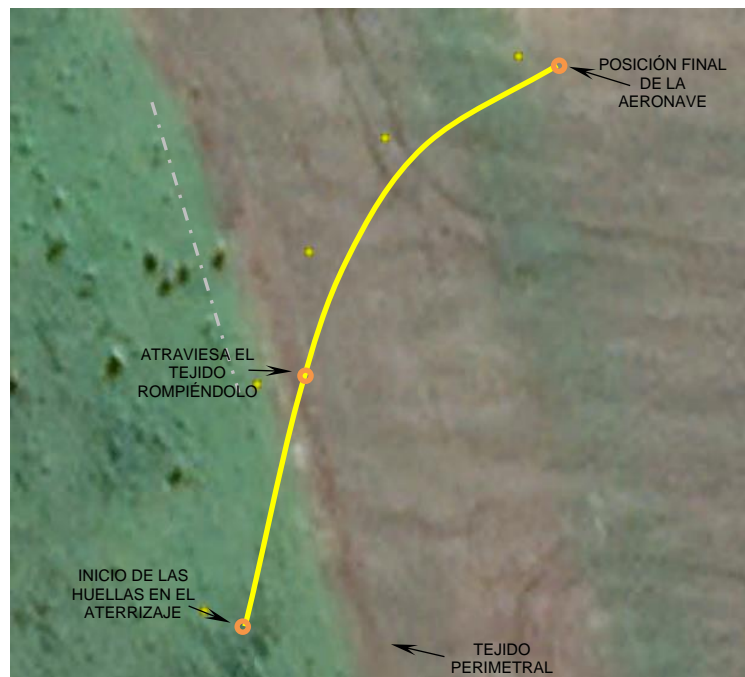
Imagen 7. Desarrollo del aterrizaje de emergencia.

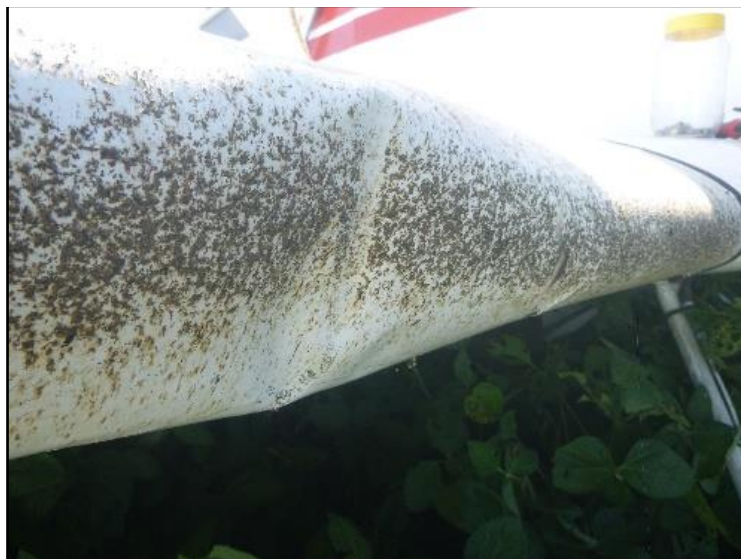
La aeronave resultó dañada, en el borde de ataque del ala derecha, por el golpe contra un pique de un tejido perimetral, como puede verse en la imagen 8.

Imagen 8. Detalle de la deformación del borde de ataque derecho generada durante el aterrizaje.

El único daño generado en el suceso, a excepción de los relativos a la falla interna del motor, fue la deformación del borde de ataque derecho, generado al impactar contra la estructura del tejido perimetral del campo.

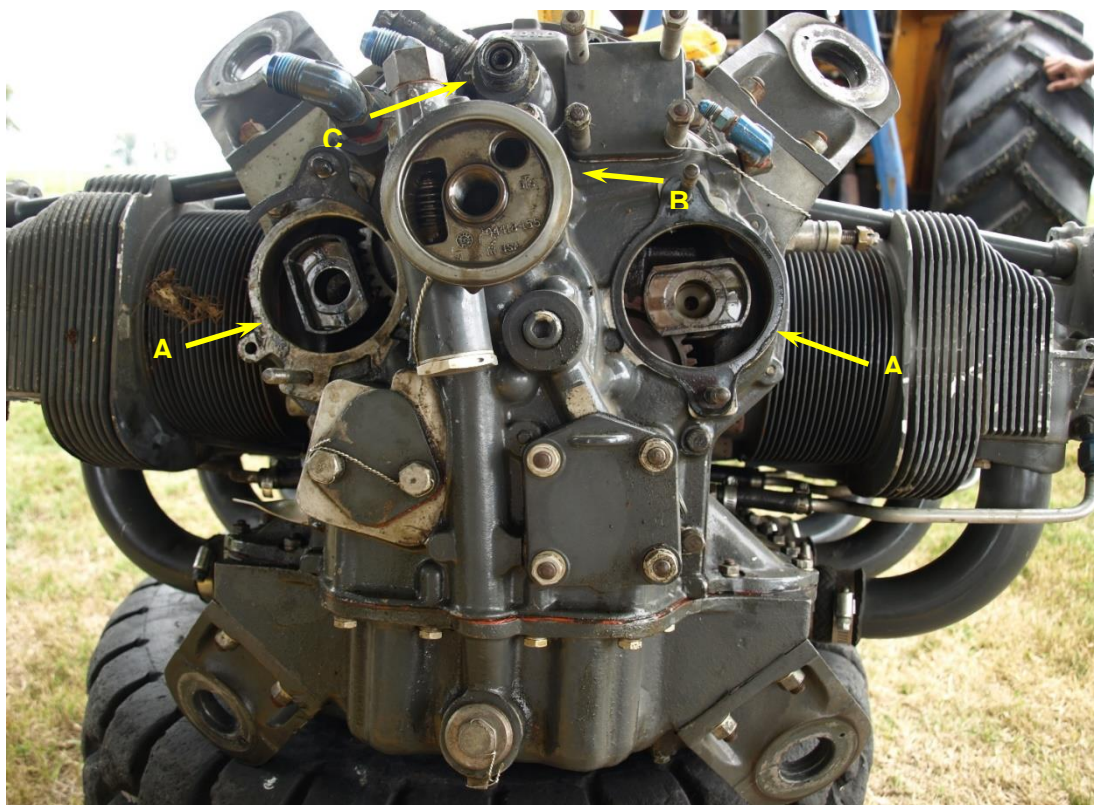
Imagen 9. Muestra la tapa trasera con el alojamiento de los dos magnetos (A), la base para el filtro de aceite (B) y la conexión para el taquímetro (C).

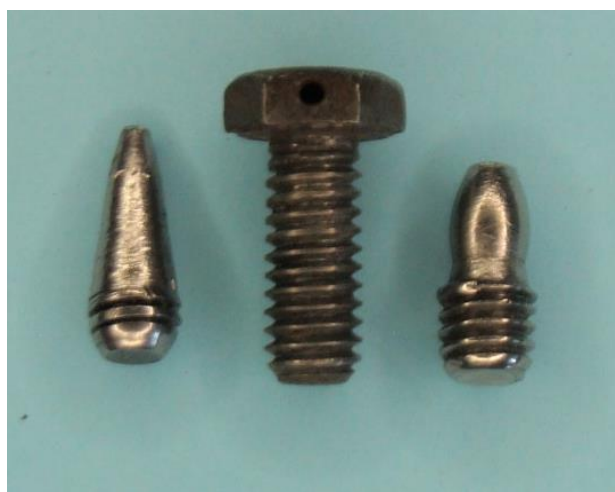
Al retirar esta tapa, cayeron varias piezas, dentro de las que se encontraban los pedazos de bulones presentes en la imagen 10, los que sujetaban el vástago eje de los engranajes intermedios, señalados con la mano presente en la imagen 11, encargados de transferir movimiento desde el cigüeñal al árbol de levas y al magneto izquierdo, los cuales se encontraban sueltos, sin sujeción. También se encontraba suelto el rulemán del magneto izquierdo, junto a su engranaje y acoplamiento.

Imagen 10. Al centro puede verse un bulón en buen estado, mientras que a los lados se muestran las dos piezas que originalmente eran los dos bulones que sujetaban el vástago izquierdo.

Los tornillos que sujetaban al vástago intermediario del lado izquierdo, fueron moviéndose por no encontrarse debidamente sujetos en su correspondiente alojamiento.

Considerando que el motor fue overhauleado varias veces, un inadecuado torque de los bulones de sujeción del vástago intermediario izquierdo modificó la estructura de las roscas en el cárter.

Fatiga del material por causa del progresivo movimiento de los bulones de sujeción del vástago intermediario izquierdo.

Apegarse a los procedimientos de overhaul del motor determinados por el fabricante.

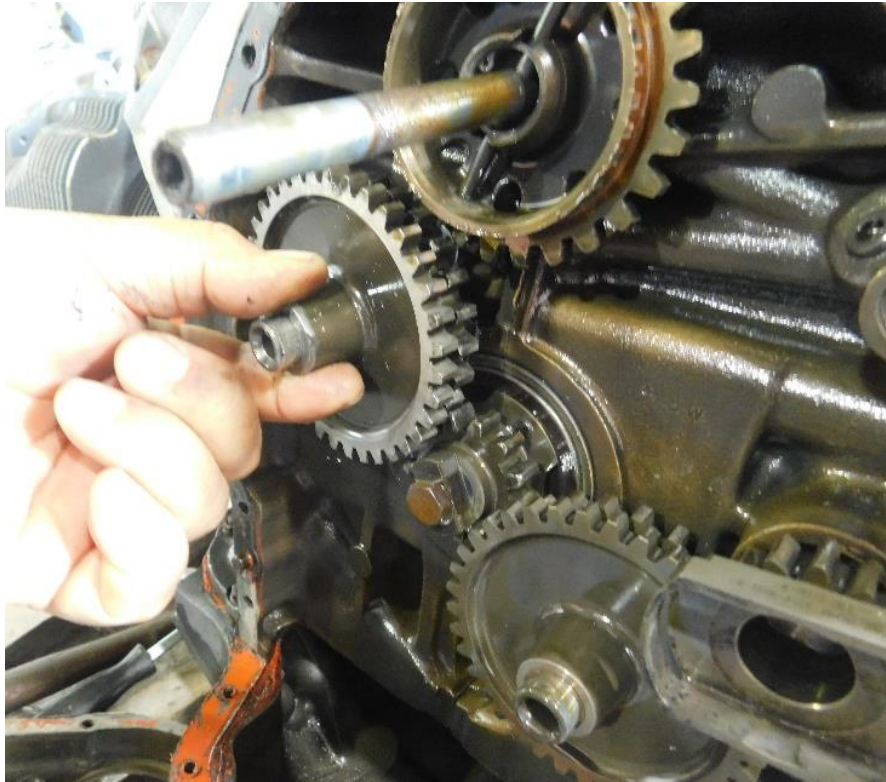
Imagen 11. La mano sostiene el vástago y engranajes intermedios que generaron la detención del motor al verse desplazados de su posición.

El continuo esfuerzo en los arranques del motor, movido por el cigüeñal hacia el árbol de levas y al magneto, generó daño en el material, el que fue aumentando paulatinamente, provocando los daños descritos, los que desembocaron en la falta de empuje al árbol de levas, causante final de la falla de motor.

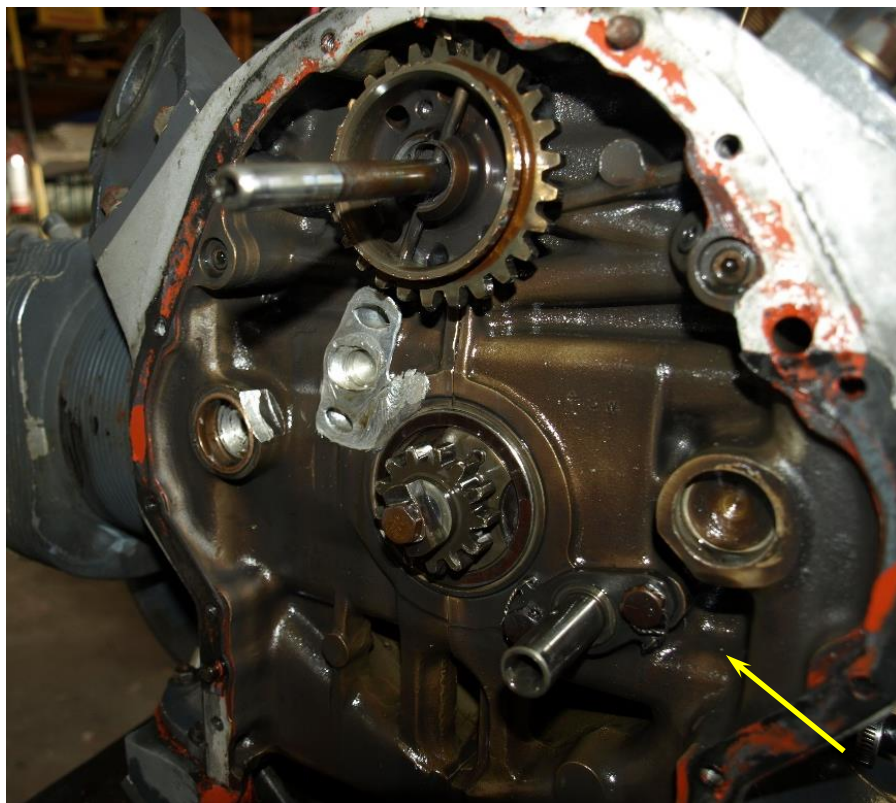
Imagen 12. La flecha señala un vástago similar al que sufrió la falla, el cual tenía detrás un área de abrasión generada por encontrarse flojo de sus sujeciones.

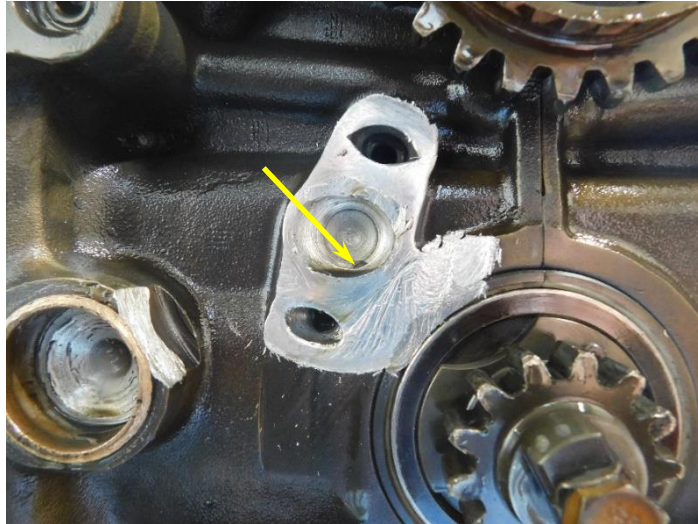
Imagen 13. Ampliación del área de abrasión generada por el vástago flojo; la flecha indica un orificio de salida de aceite del sistema de lubricación.

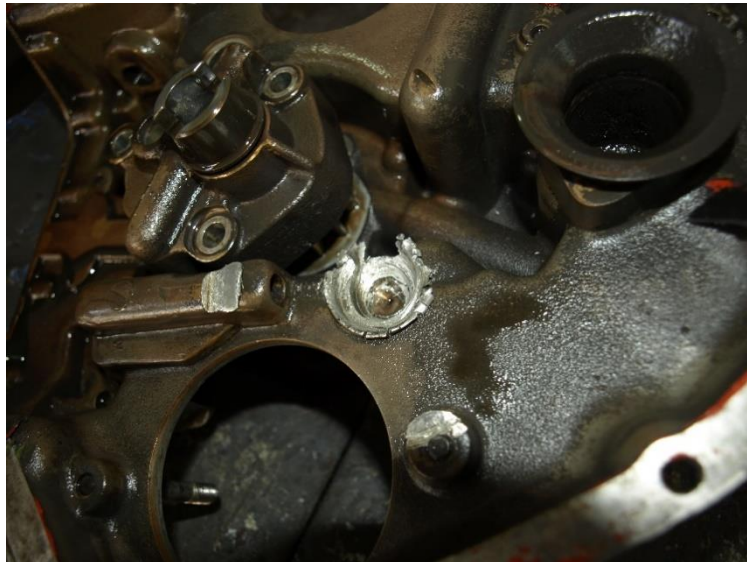
Imagen 14. Tapa trasera del motor, donde puede verse la abrasión producida por el extremo del vástago flojo.
