**MINISTERIO DE DEFENSA NACIONAL  
COMISIÓN INVESTIGADORA DE ACCIDENTES  
E  
INCIDENTES DE AVIACIÓN**

**INFORME FINAL**

**Lear Jet LJ-35**

**LV-IYQ**

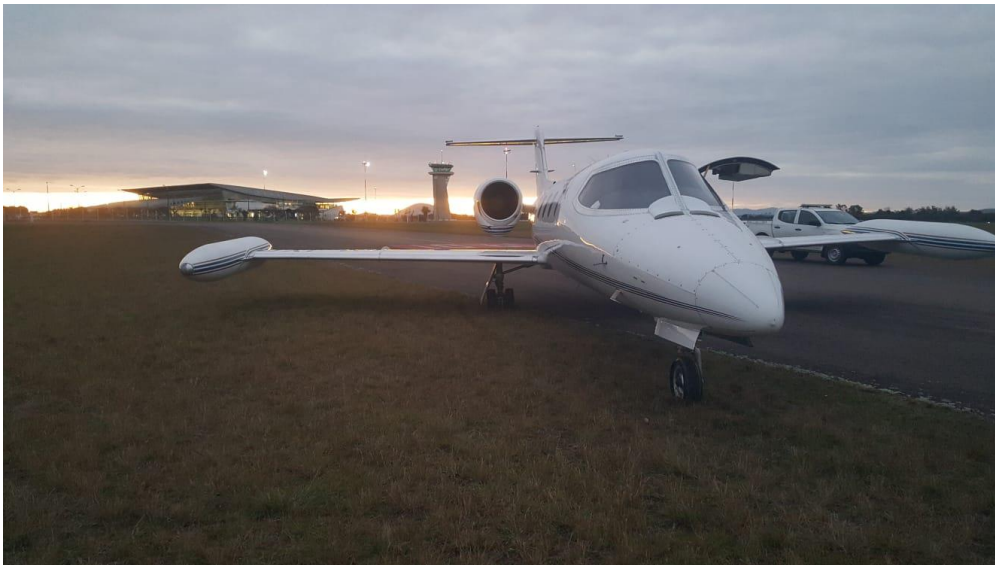
Imagen 1.- Posición final de aeronave.

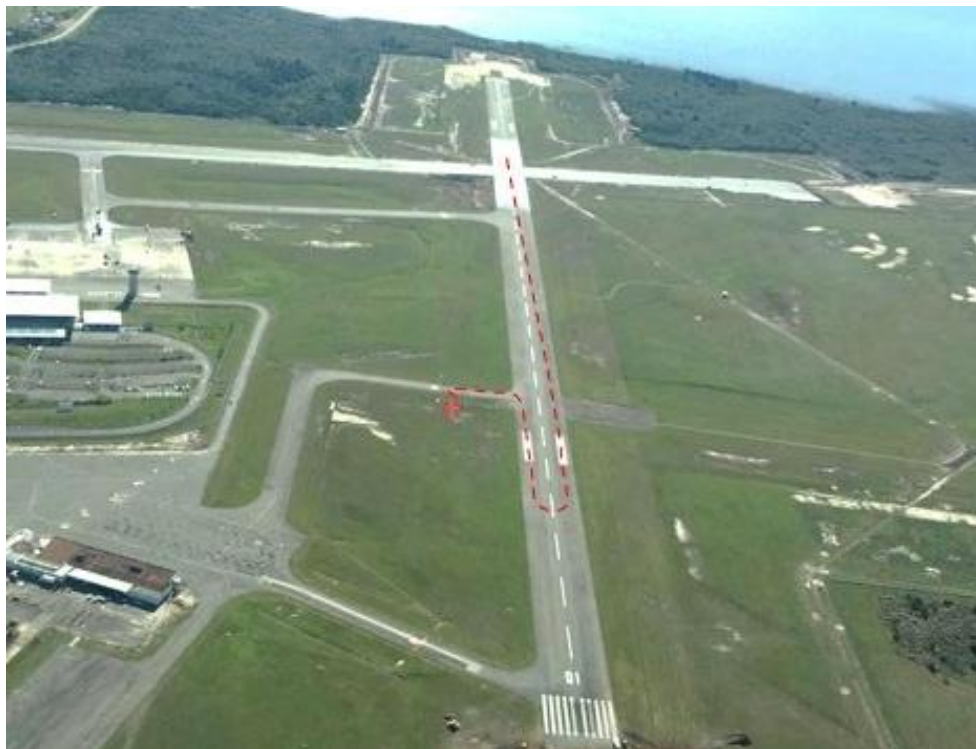
La aeronave comienza a abandonar la pista por la primera calle que encuentra, calle de rodaje B; constatado el error y para retomar el camino requerido inicia un viraje de 180° antes de la línea de parada, dentro de la franja de pista 01/19.

Imagen 2. Trayectoria de aeronave en tierra previo al suceso.

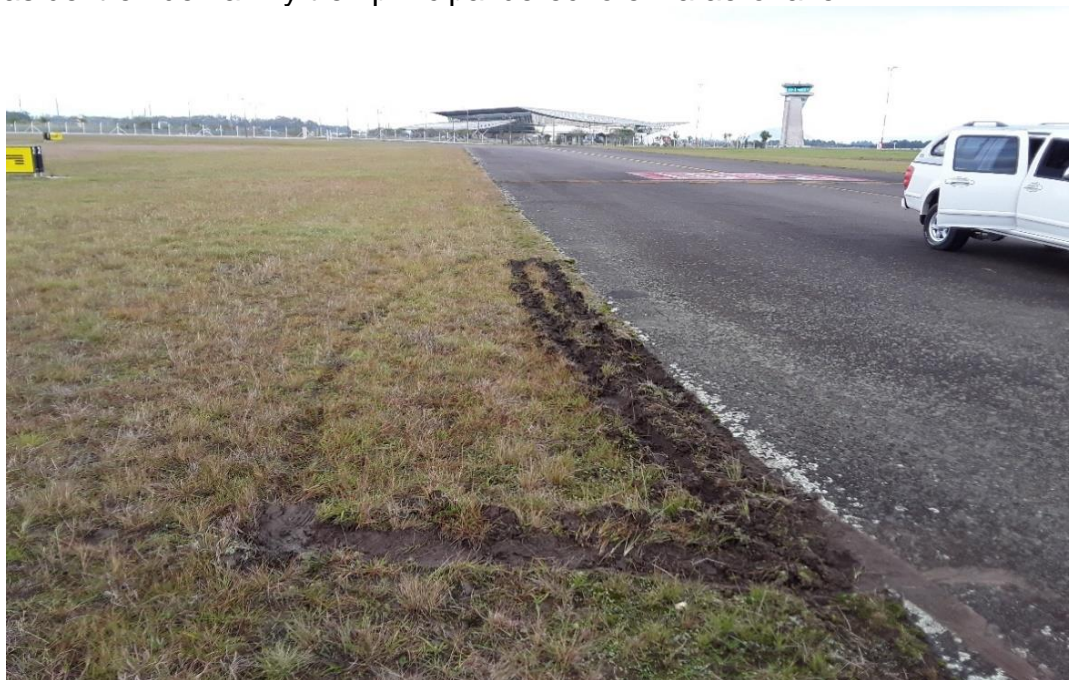
La superficie de pasto natural, contigua a la calle de rodaje, perteneciente a su vez a la zona de franja de la pista 01/19, se vio afectada por el hundimiento de las ruedas del tren de nariz y tren principal derecho en la aeronave.

Imagen 3. Huellas dejadas por las ruedas en su incursión y posterior remoción.

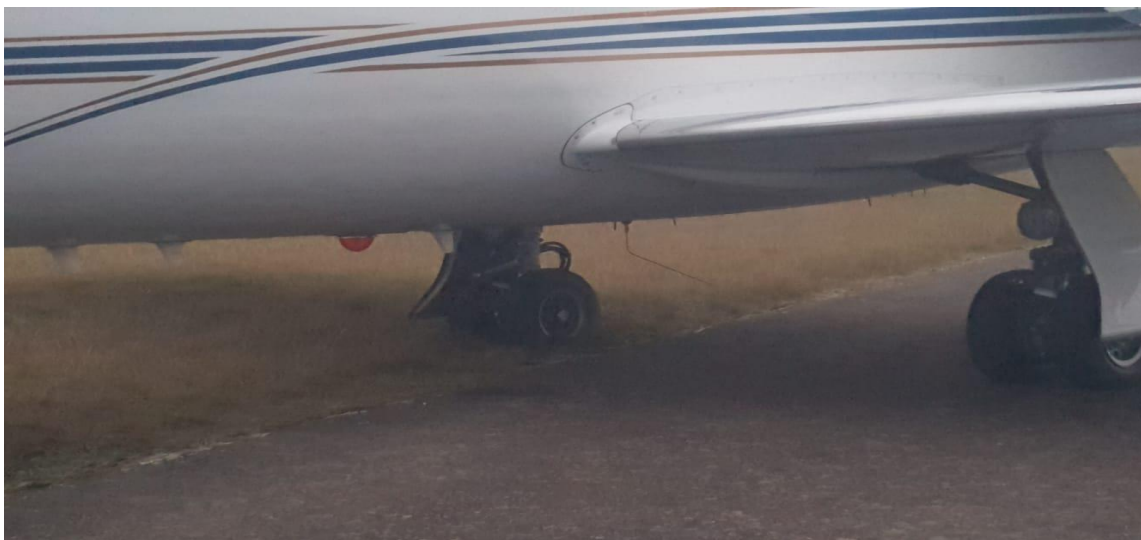
La aeronave quedó inmovilizada al hundirse las ruedas del tren principal derecho y la de nariz en el terreno de pasto natural, adyacente al borde de la calle de rodaje. Fue devuelta a la calle de rodaje mediante arrastre.

Imagen 6. Vista del tren principal derecho fuera de la calle de rodaje.

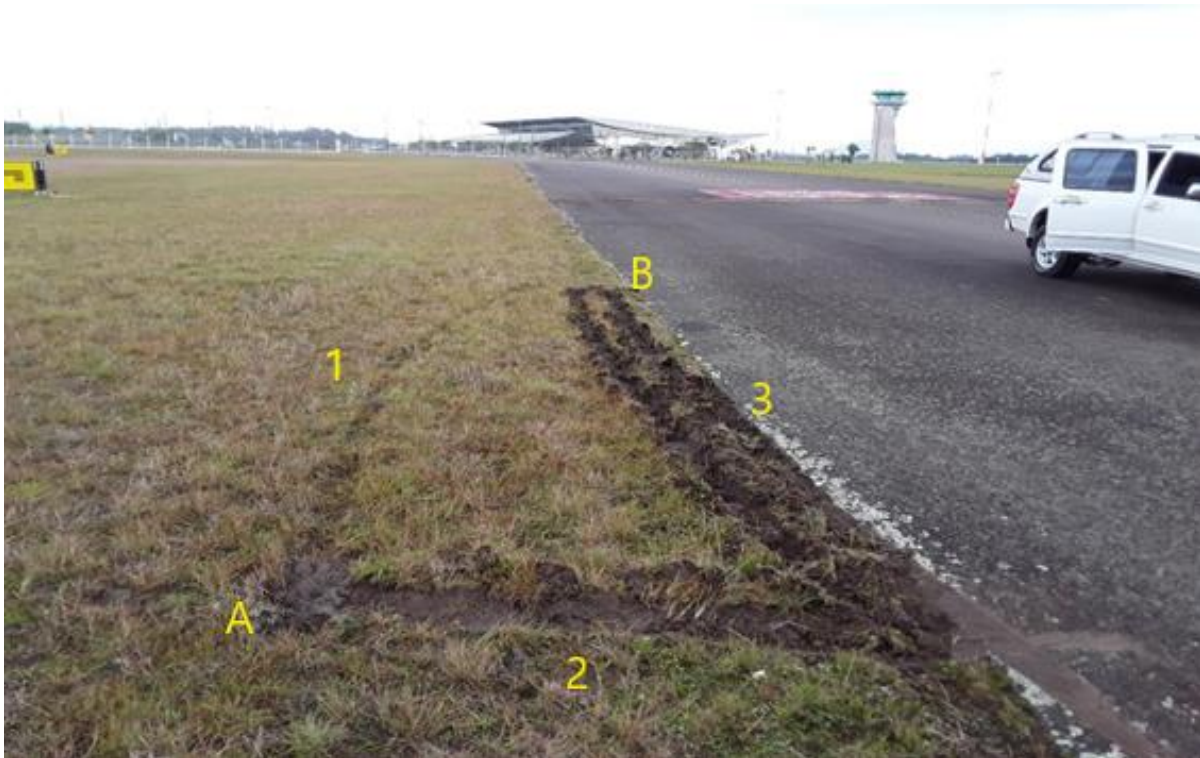
Imagen 7. Detalle de las huellas en el terreno de pasto natural.

A: posición final de la rueda del tren de nariz.

B: posición final de las ruedas del tren principal derecho.

1: curva generada por el rodaje sobre pasto, previo a su detención total; huella con un ancho similar al ancho de la zona de contacto de la cubierta del tren de nariz.

2: recta generada por el arrastre del tren de nariz, en el proceso de remover la aeronave; huella con un ancho similar al largo de la zona de contacto de la cubierta del tren de nariz.

3: huellas paralelas generadas por las dos ruedas del tren principal derecho, en el proceso de remover la aeronave.

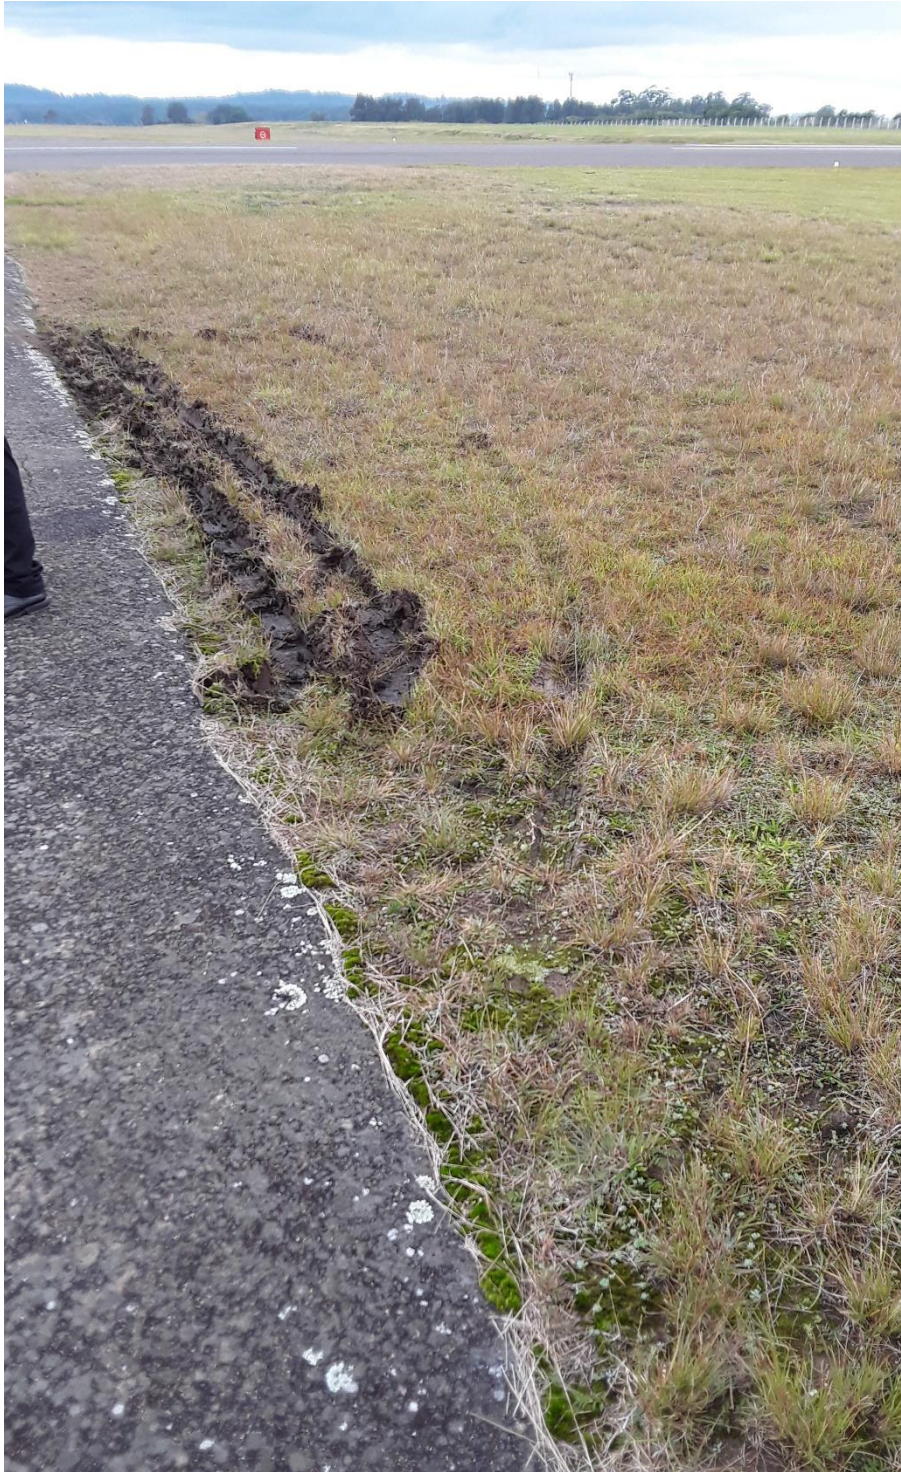
Imagen 8. Detalle de las huellas en el terreno de pasto natural.

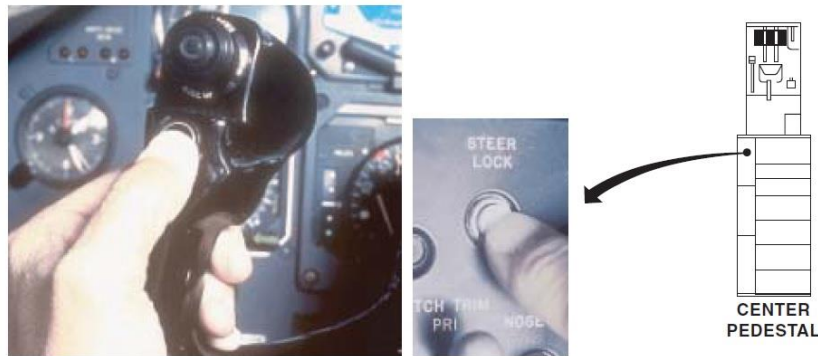
Imagen 9. Vista del Control Wheel Master Switch a la izquierda y a su derecha el Steer Lock Switch.

No se tiene evidencia de que una exigencia de máximo ángulo de viraje pueda ocasionar una desconexión del sistema; así mismo, se entiende que es factible una inadvertida presión sobre el interruptor del Control Wheel Master Switch (MSW) en el comando de vuelo.

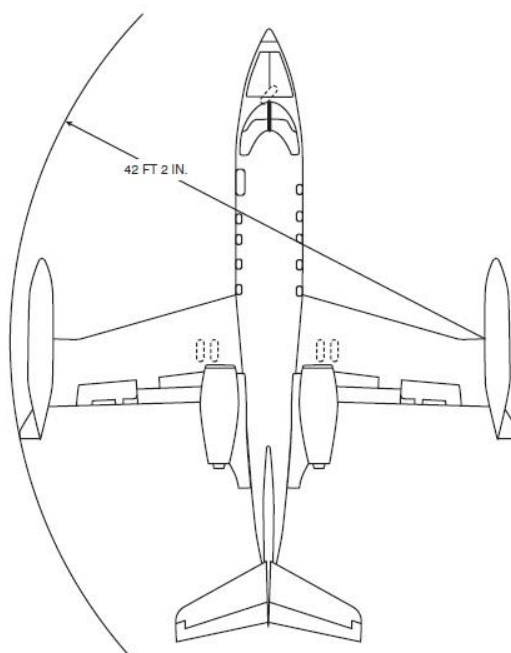
De acuerdo a la información contenida en el manual de la aeronave, el radio de viraje estándar permite completar el giro de 180° intentado en la calle de rodaje B de SULLS.

Imagen 11. Vista del radio de giro de la aeronave;  
42 FT 2 IN equivale a 12 m 85 cm.
