Comisión Investigadora de Accidentes e Incidentes de Aviación

**INFORME FINAL**  
Caso N° 626  
**LV-CVT**  
**ACCIDENTE**  
**DE AERONAVE DE AVIACIÓN GENERAL**

Piper Aircraft Inc.  
PA24

Sierra de las Ánimas  
Maldonado  
Uruguay

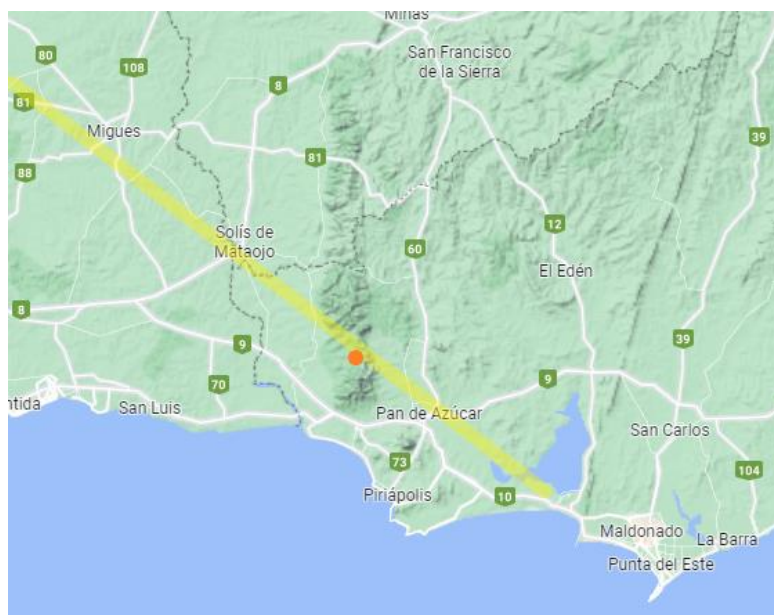
Aproximadamente a las 15:45 Z, la aeronave impacta contra el terreno, próximo a la cima de la Sierra de las Animas, distando 15 Mn de SULLS.

Imagen 2. Trayectoria autorizada por el control de tránsito en color amarillo; zona del impacto con el terreno en color naranja.

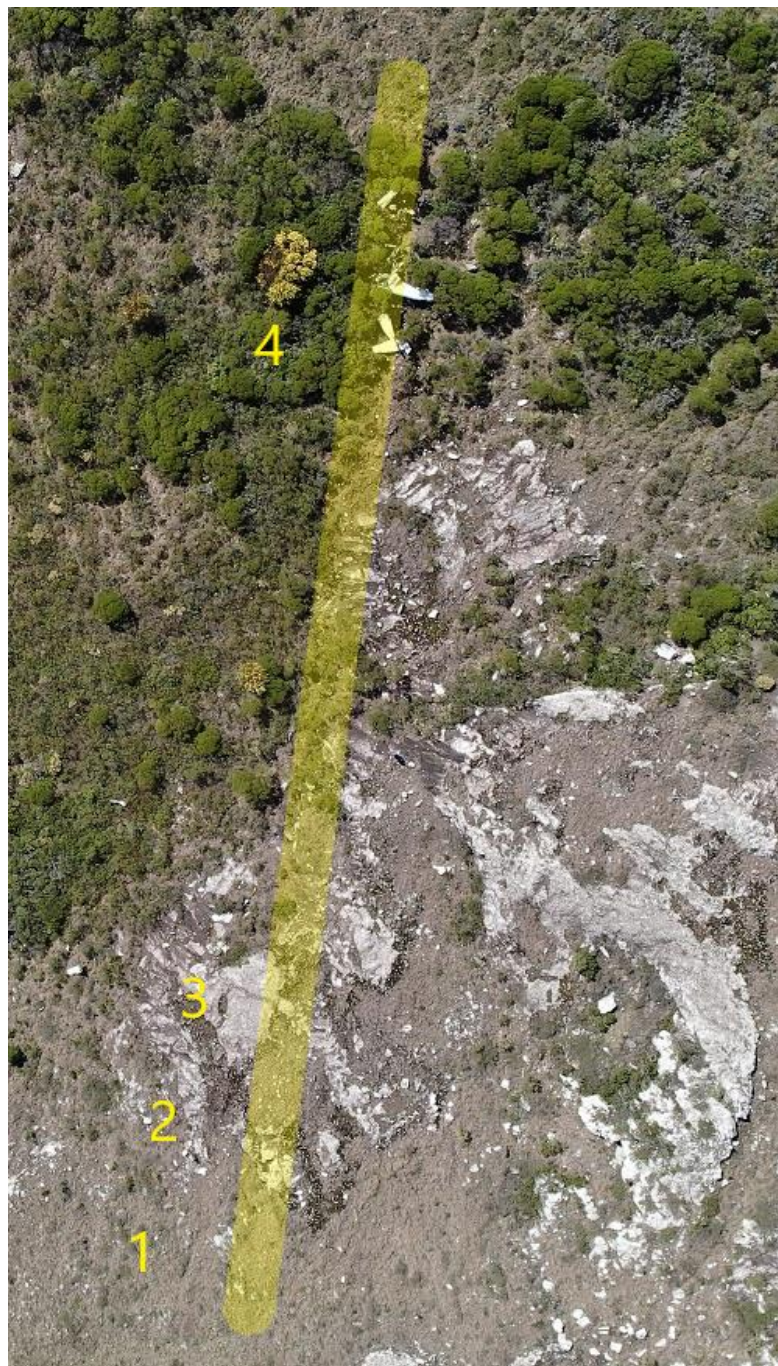
Imagen 11. La línea amarilla indica la trayectoria donde fueron descubiertos los restos, contando con 130 metros de largo; 1 indica el primer contacto con el terreno; 2 indica el golpe donde se fractura la viga del ala, se desprende la hélice y el ala derecha; 3 indica la zona donde se encontró la hélice; 4 indica la zona de los restos principales. La ladera del cerro ascendía hacia la parte superior de la foto y hacia la derecha de la misma.

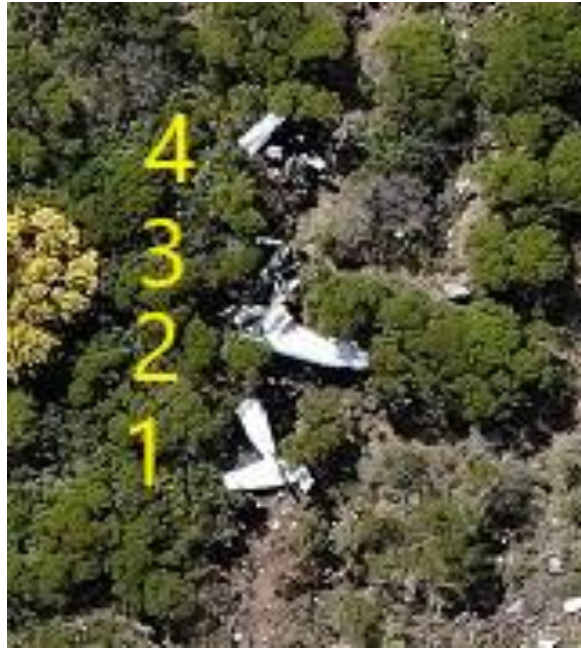
Imagen 12. El punto 1 señala la posición final del cono de cola y el empenaje; el 2 el ala izquierda; el 3 los restos de la cabina; el 4 el motor con el panel de instrumentos.

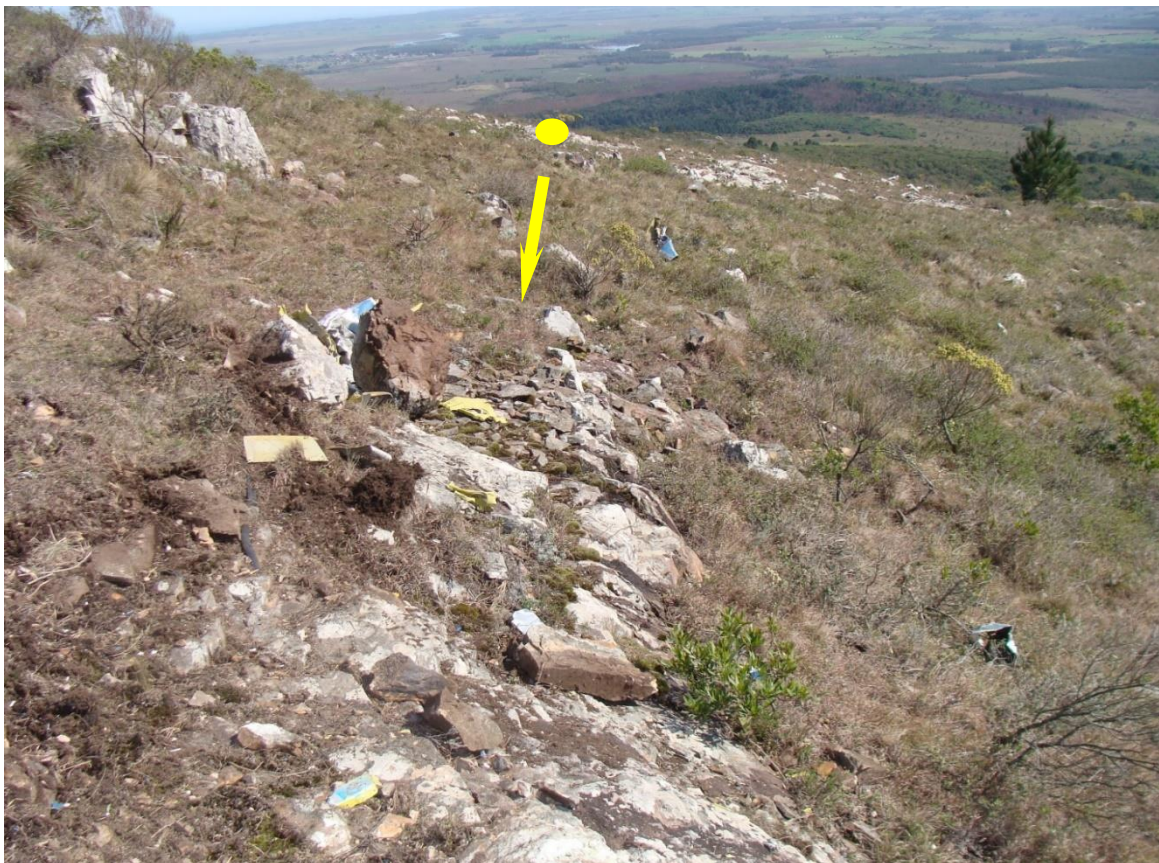
Imagen 13. El punto amarillo indica el comienzo de las huellas, y la flecha amarilla muestra la dirección de arrastre de la aeronave sobre las piedras; las rocas al frente son el sitio donde se fracturó la viga del ala.

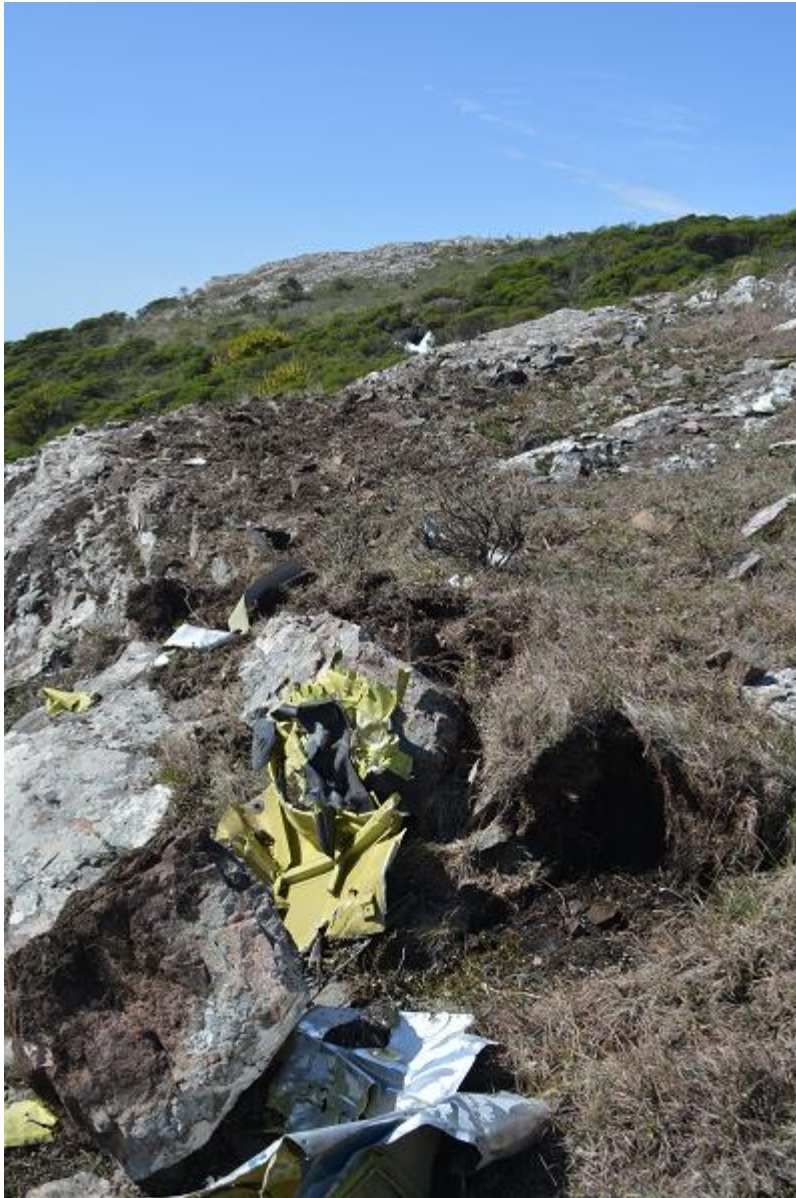
La estructura del ala derecha se fractura en tres partes al quebrarse la viga central; el extremo vuela por sobre la trayectoria de los restos y queda depositado 15 m a la izquierda, ladera abajo.

Imagen 14. Zona donde se fracturó la viga del ala debido al impacto.

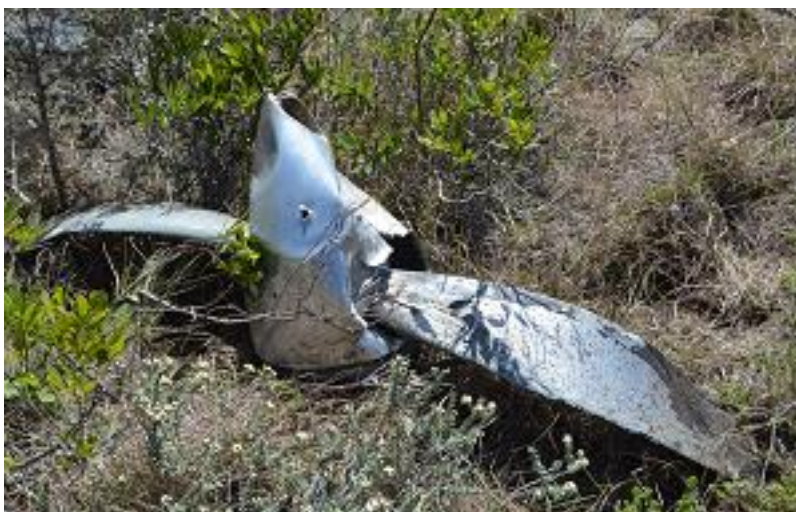
Las palas de la hélice, quienes ya habían tocado la superficie rocosa, sufren un impacto directo en su centro, generando el desprendimiento del conjunto, fracturándose del cigüeñal, pasando por debajo del avión, contra la roca del cerro, mientras este continuaba avanzando, quedando depositada 20 m más adelante, a la izquierda de la trayectoria de los restos y dos metros ladera abajo.

Imagen 15. Hélice desprendida.

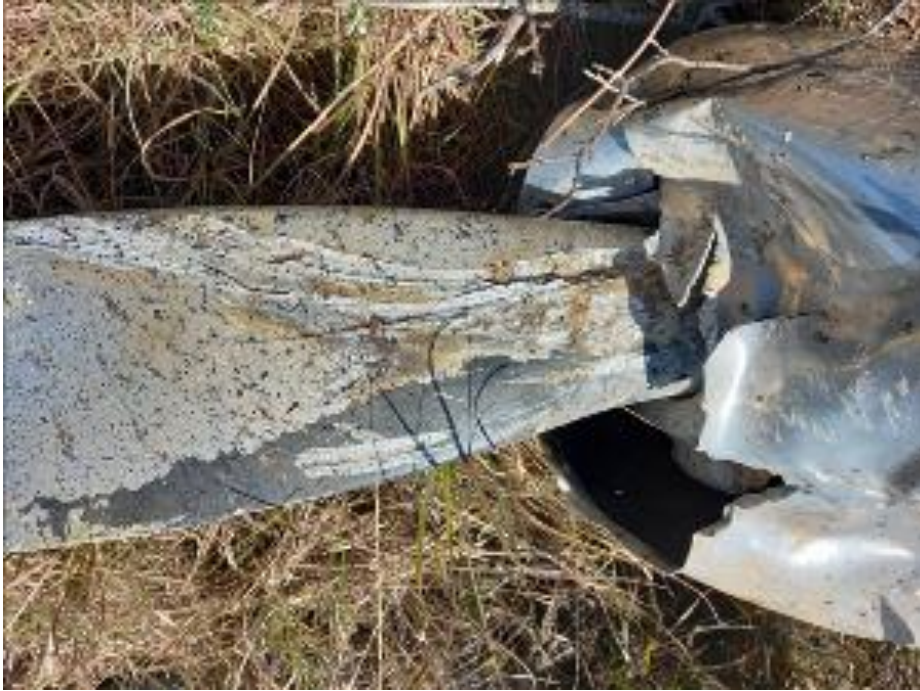
Imagen 16. Parte de los daños sufridos por la hélice.

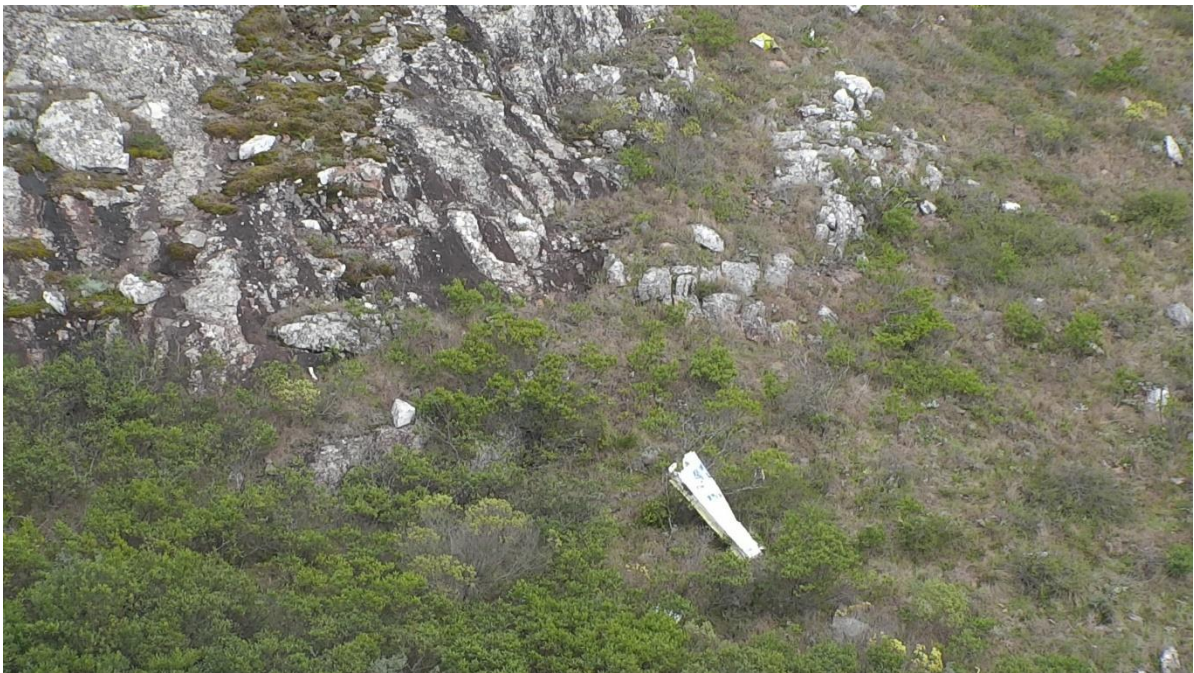
Imagen 17. Punta de ala derecha, desprendida en el momento en que se quiebra la viga del ala; fue encontrada cerro abajo, a la izquierda de la trayectoria de las marcas sobre el terreno.

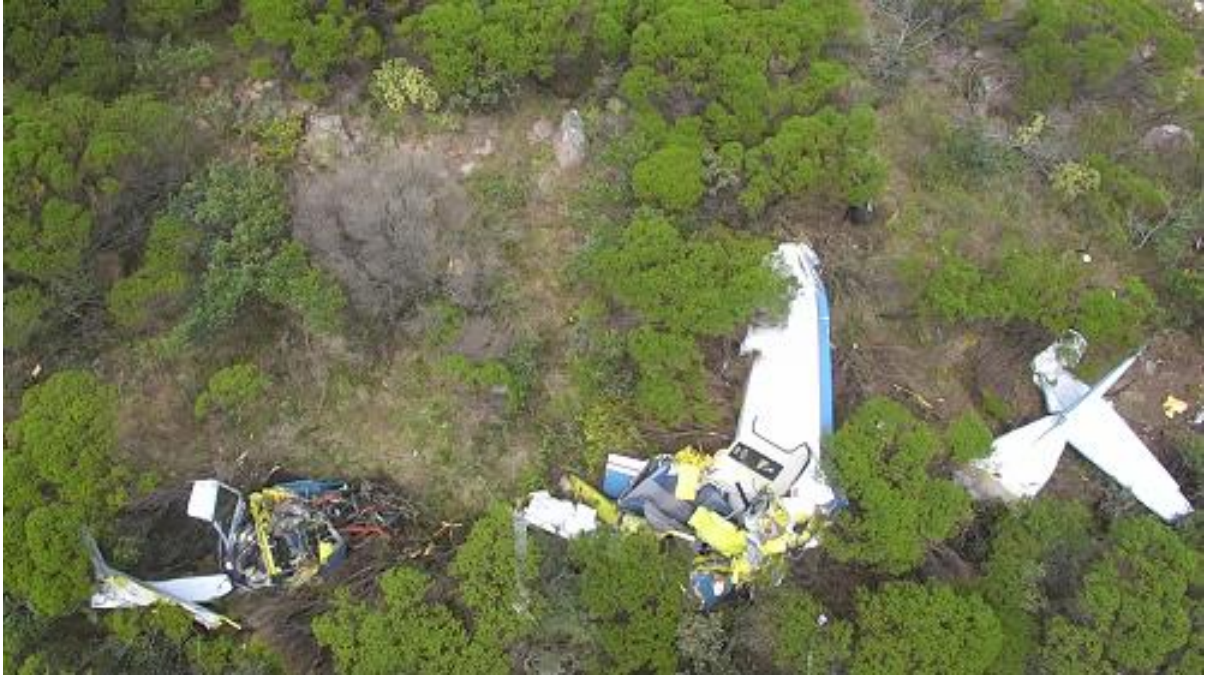
Imagen 18. Restos principales; desde la izquierda y en descenso por la ladera del cerro: fracción de la cabina adosada al motor, restos de la cabina y ala izquierda; cono de cola y empenaje.

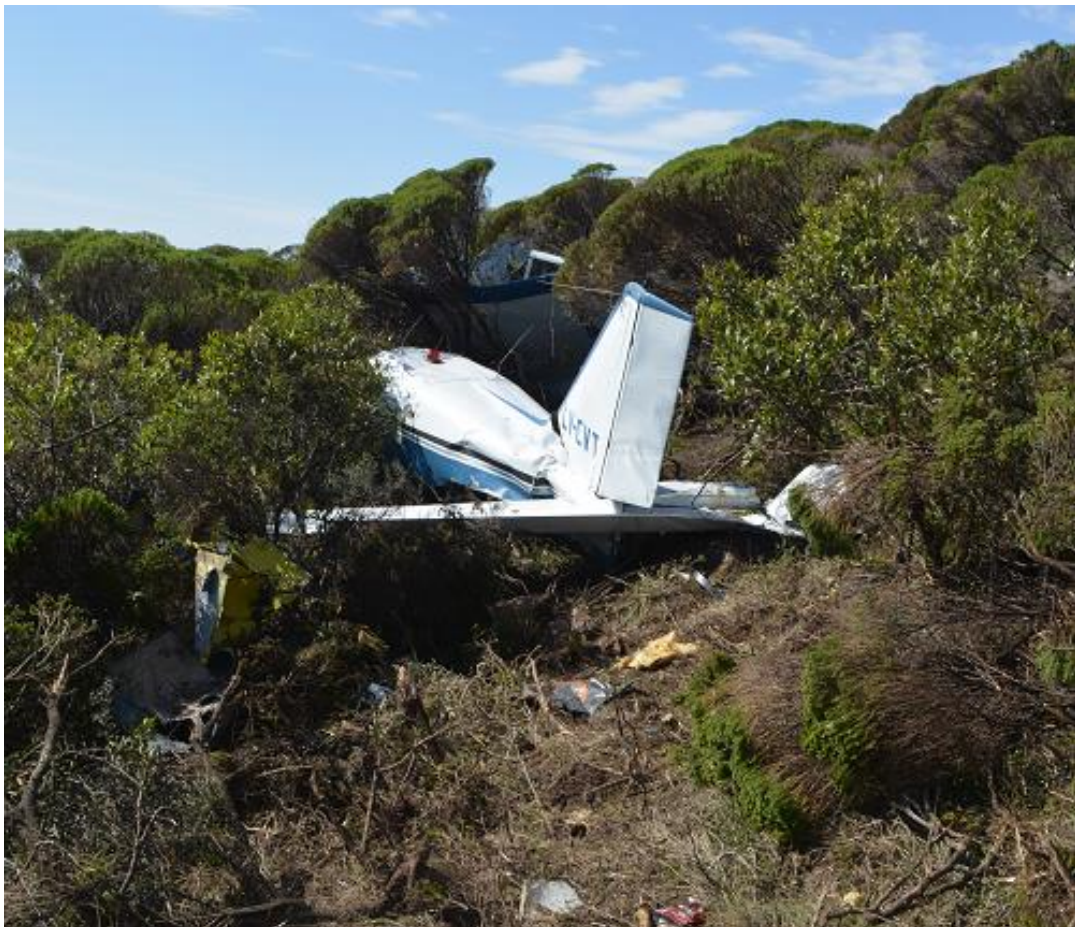
Imagen 19. Cono de cola y empenaje; más adelante se encuentra el ala izquierda y fracción de la cabina; visto desde ladera abajo.

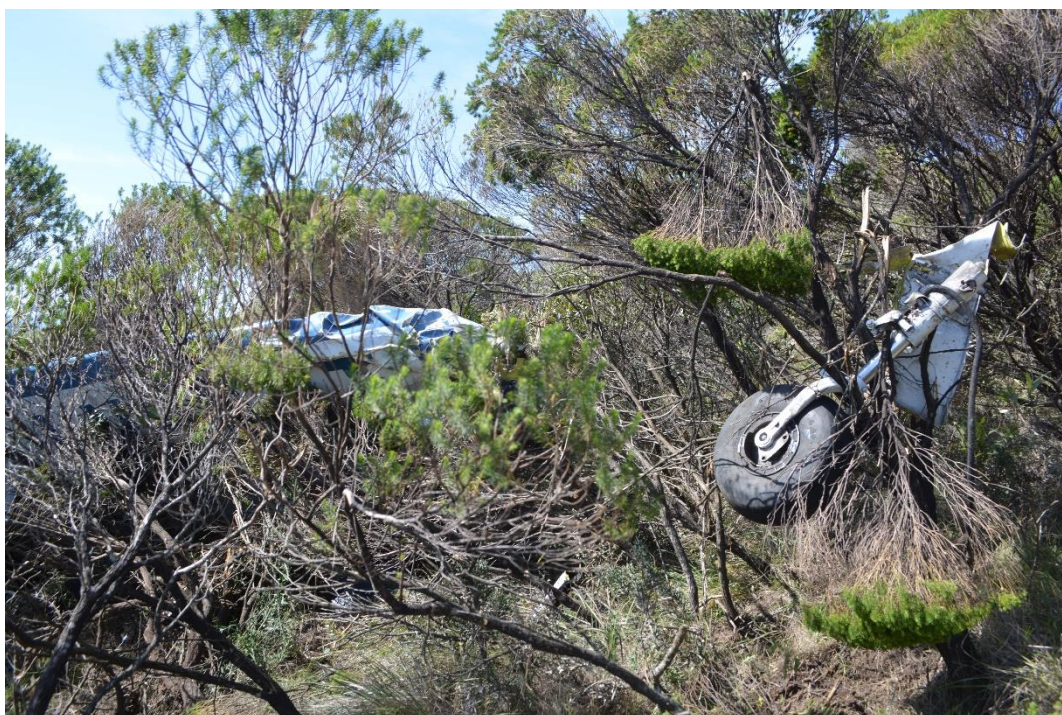
Imagen 20. Tren principal derecho, el cual terminó depositado junto al ala izquierda y los restos principales.

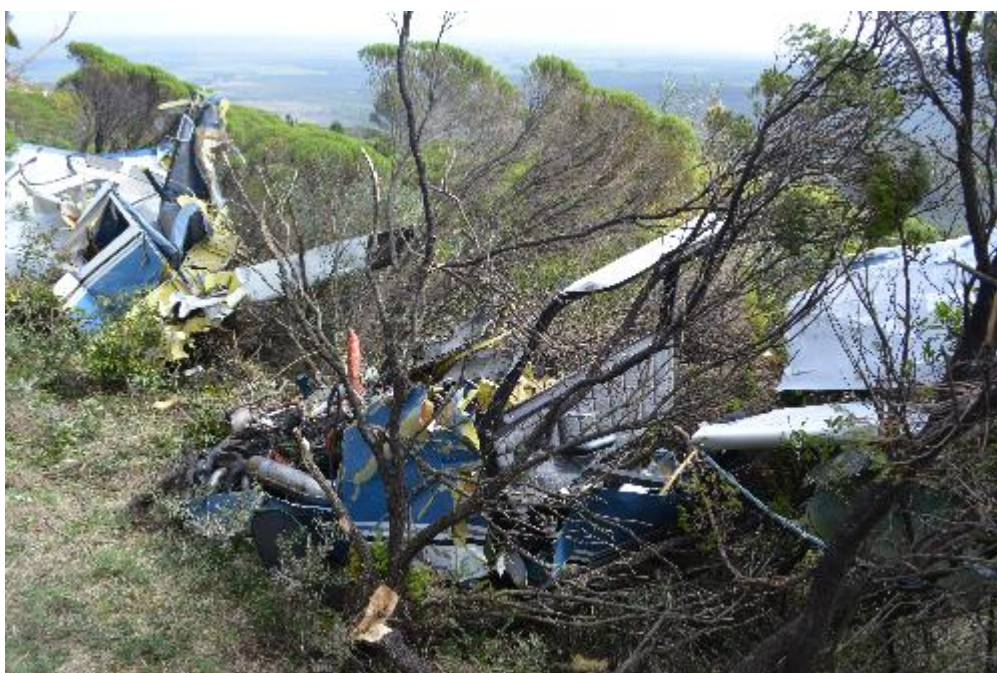
El motor se desprende del fuselaje, llevando consigo el tren de aterrizaje de nariz fracturado, fracción del carenado, la puerta derecha y el panel de instrumentos; golpea el terreno e invierte la posición de su eje longitudinal y vertical, quedando totalmente opuesto al movimiento que traía.

Imagen 21. Vista del motor y sus restos asociados en primer plano; al fondo y a la izquierda pueden verse restos de la cabina destruida y el ala izquierda.

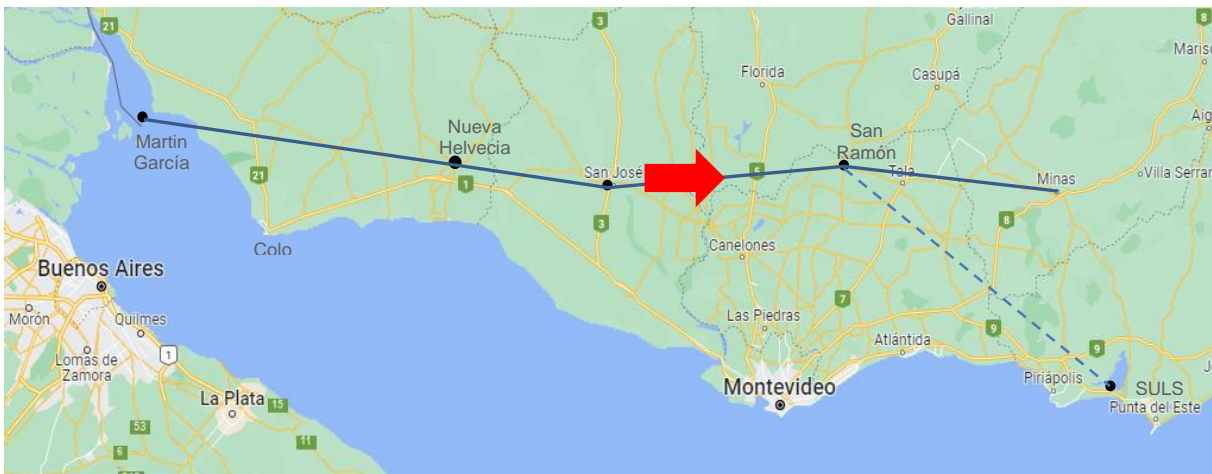
Imagen 23. Se entiende que ya desde la flecha de color rojo la aeronave volaba sobre nubes que le obstaculizaban la visión del suelo.
